# 馬鞍山恆安邨恆山樓升降機意外調查技術報告

2009 年 1 月 11 日

機電工程署

2009 年 2 月 10 日

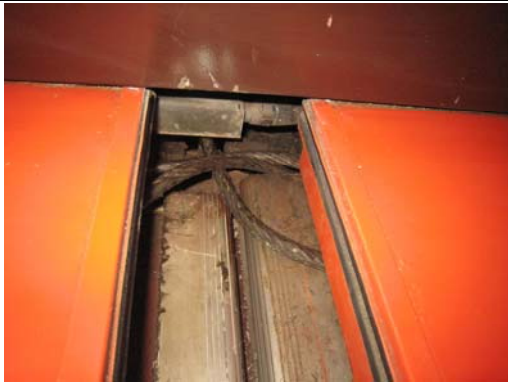
4. 機電工程署在檢查時確實四條懸吊纜索中，有一條纜索斷裂。斷口一端纏在 24 樓升降機機廂門上（參看附錄 A 圖 1），另一端斷口則懸掛在井道內（參看附錄 A 圖 2），其他升降機部件沒有明顯損壞（參看附錄 A 圖 3 及圖 4）。

6. 機電工程署的調查包括聘用獨立專家測試及檢查纜索，以確實纜索的抗拉強度能否符合製造商的技術規格。結果顯示纜索的抗拉強度符合規格內每條鋼纜須承受 66.6kN 的拉力要求。纜索斷裂是由於纜索內部缺乏有效潤滑，令纜索內各組鋼絲互相磨擦而出現損耗，纜索的抗拉力強度因而減弱，最終纜索受到過度應力引致斷裂。

圖 1 - 在 24 樓升降機機廂門發現斷裂的懸吊纜索。

7. 奧的斯已更換編號 L7 升降機所有四條懸吊纜索，而該公司的註冊升降機工程師亦已替該升降機進行一次全面測試，升降機在 2009 年 2 月 9 日已恢復運作。

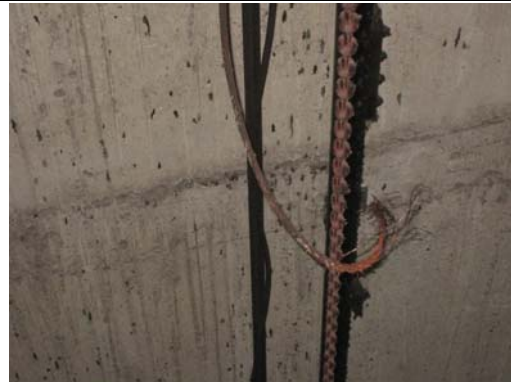
圖 2 - 升降機井道內發現斷裂的懸吊纜索。

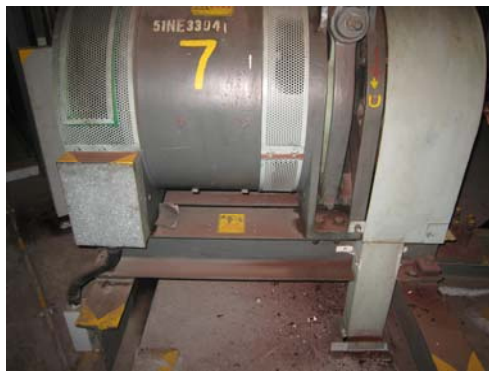
圖 3 - 機房內升降機發動機沒有發現損壞。

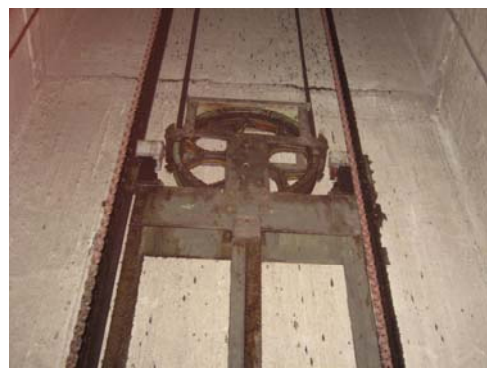
圖 4 - 升降機對重裝置沒有發現損壞。
