# 香港鯉魚涌華蘭路 20 號華蘭中心

## 升降機意外調查技術報告 2009 年 3 月 12 日

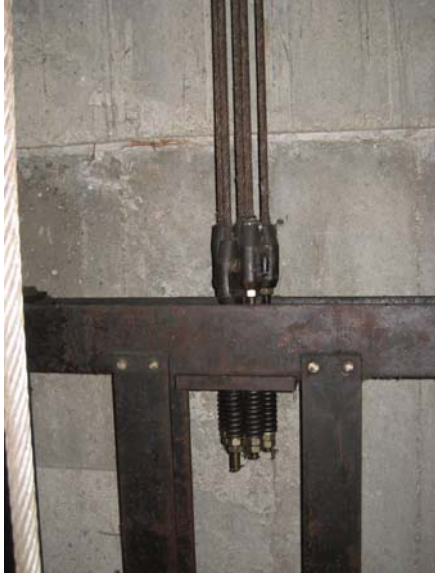
4. 機電工程署在檢查時發現 6 條懸吊纜索中，有一條纜索在對重裝置纜套端接位被拉斷。其餘 5 條懸吊纜索仍完整固定在對重裝置上（參看附錄 A 相片 1）。附錄 A 相片 2 顯示斷裂懸吊纜索的狀況。在 2 號升降機機房內，發現被拉斷纜索的曳引輪坑槽有嚴重磨損（參看附錄 A 相片 3），其他升降機部件沒有明顯損壞（參看附錄 A 相片 4）。

相片 1 - 5 條懸吊纜索仍故定在對重裝置上

8. 迅達已更換 2 號升降機所有 6 條懸吊纜索及其端接裝置和曳引輪，而該公司的註冊升降機工程師亦已替該升降機進行一次全面測試，升降機在 2009 年 3 月 31 日已恢復運作。

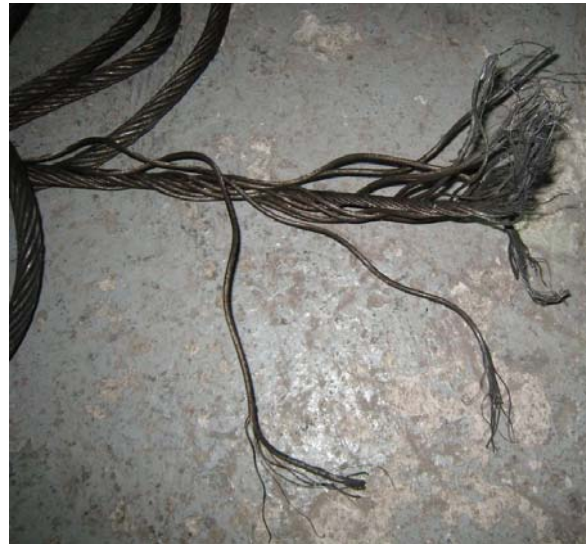
7. 由嚴重磨損的 1 條曳引輪坑槽可以作出推論，纜索斷裂是由於升降機 6 條纜索安裝不平均，令斷裂的纜索所受的負荷比其他纜索大。纜索受到過度應力引致纜索鋼線在對重裝置纜套端接位斷裂。

相片 2 - 斷裂的懸吊纜索

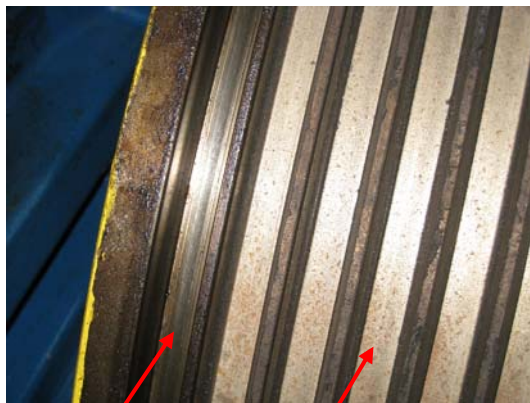
相片 3 - 2 號升降機的曳引輪

損耗坑槽

正常坑槽

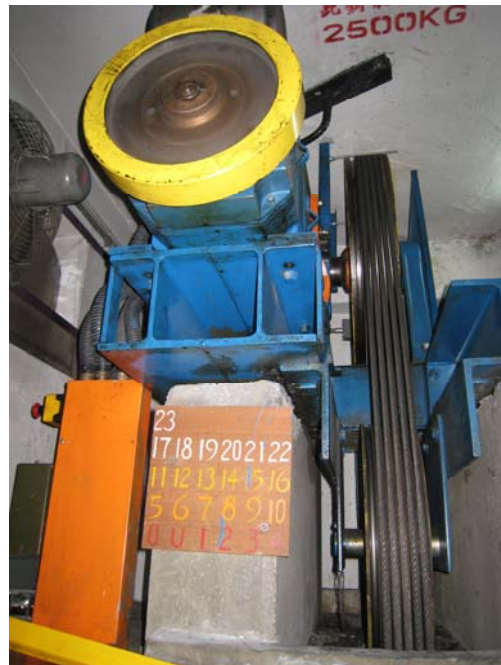
相片 4 - 2 號升降機機驅動沒有明顯損壞
