致 緻 至
《步伐一 致、技術細 緻、安全達 至》
電力規例研討會

- 定期檢查常見錯誤

電力意外個案檢討

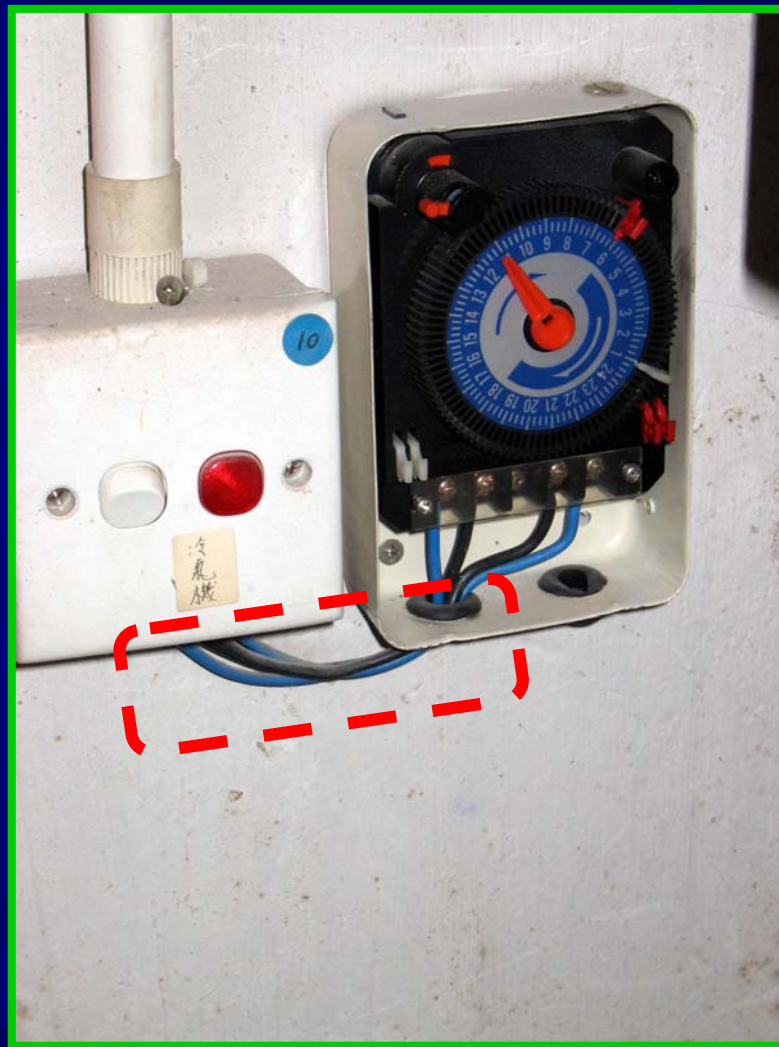
❖ 外露非帶電金屬部分沒有接地

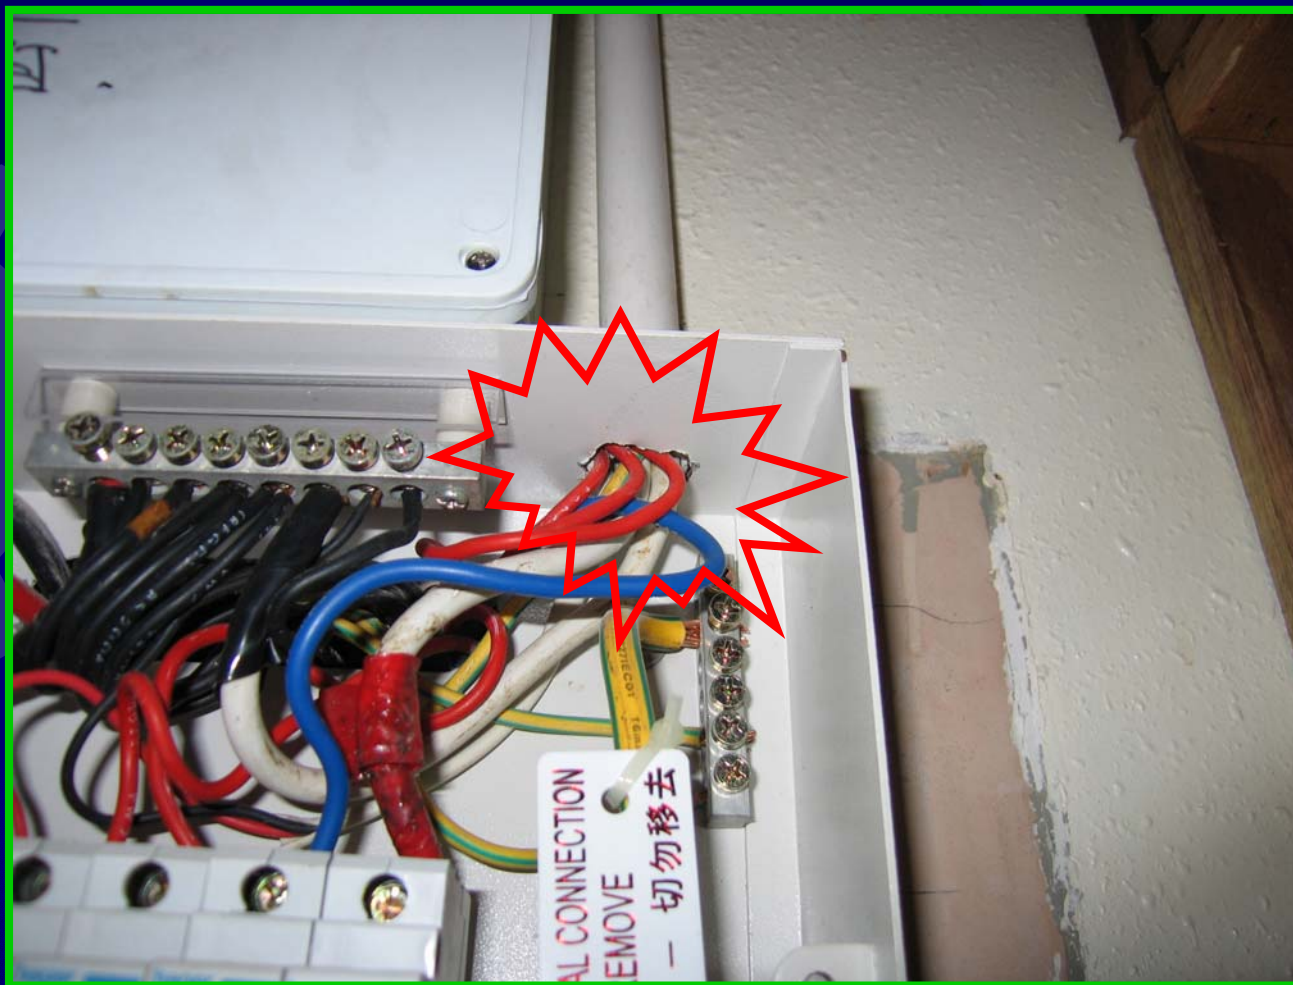
❖ 電掣箱出入線位沒有保護膠圈

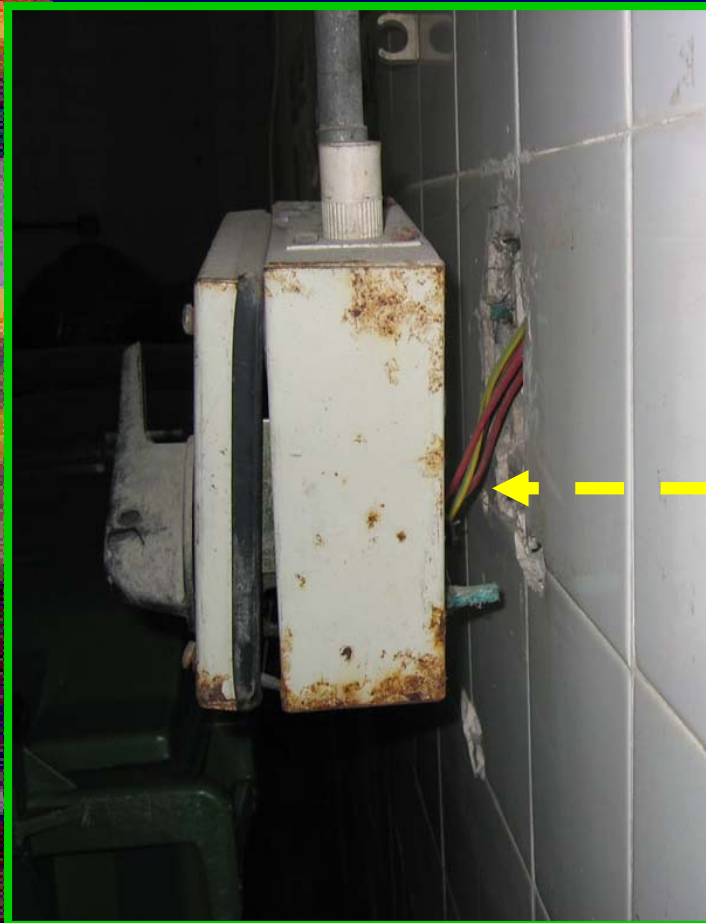
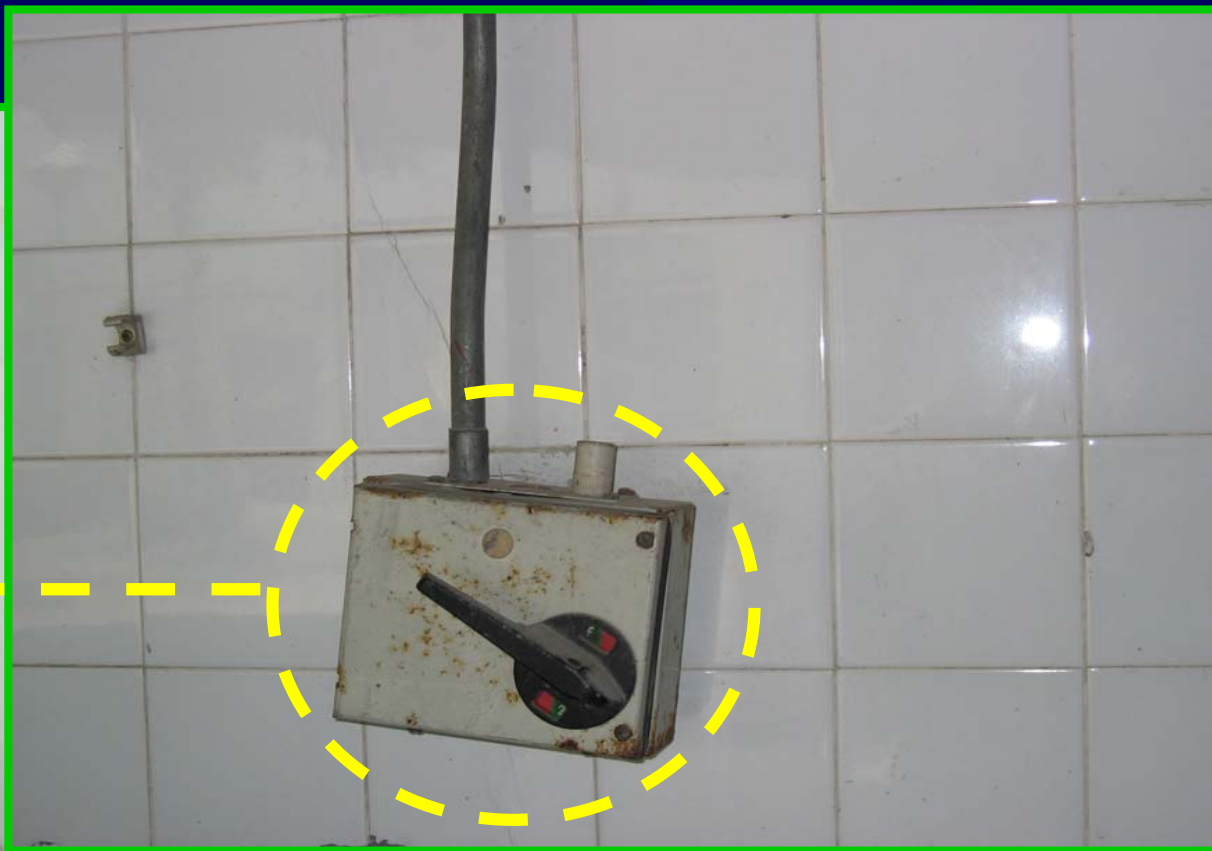
❖ 裝置失修鬆脫

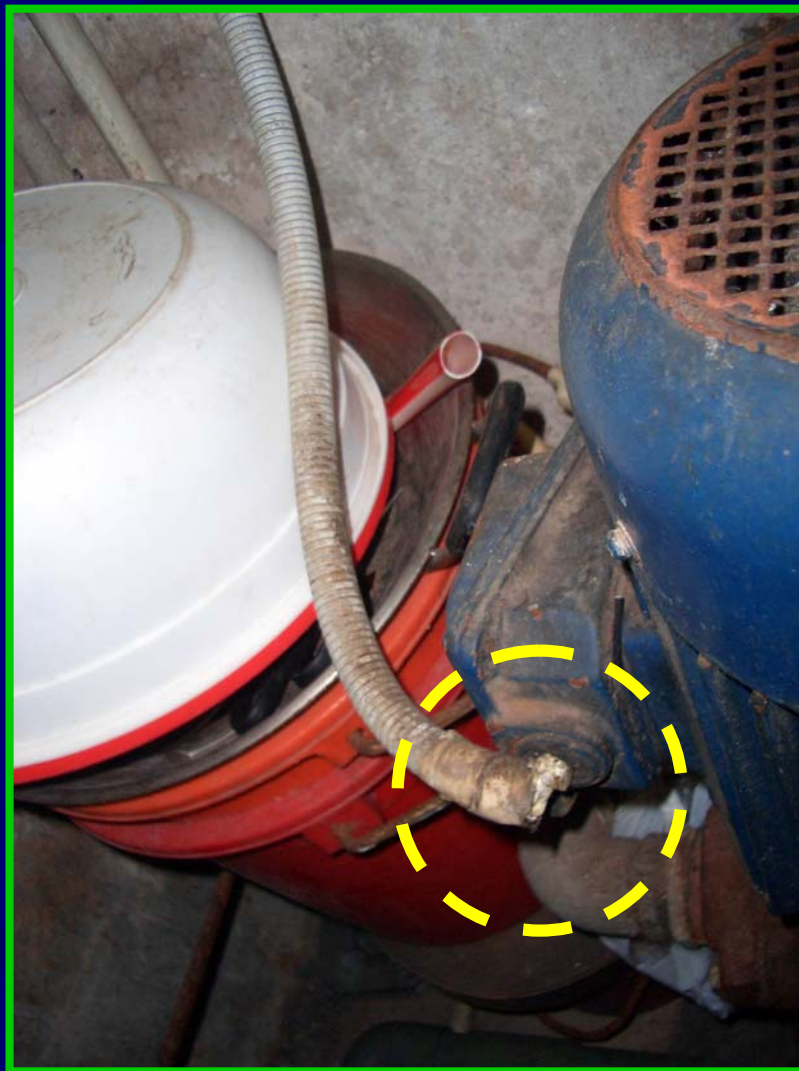
❖ 最終電路沒有保護導體接駁

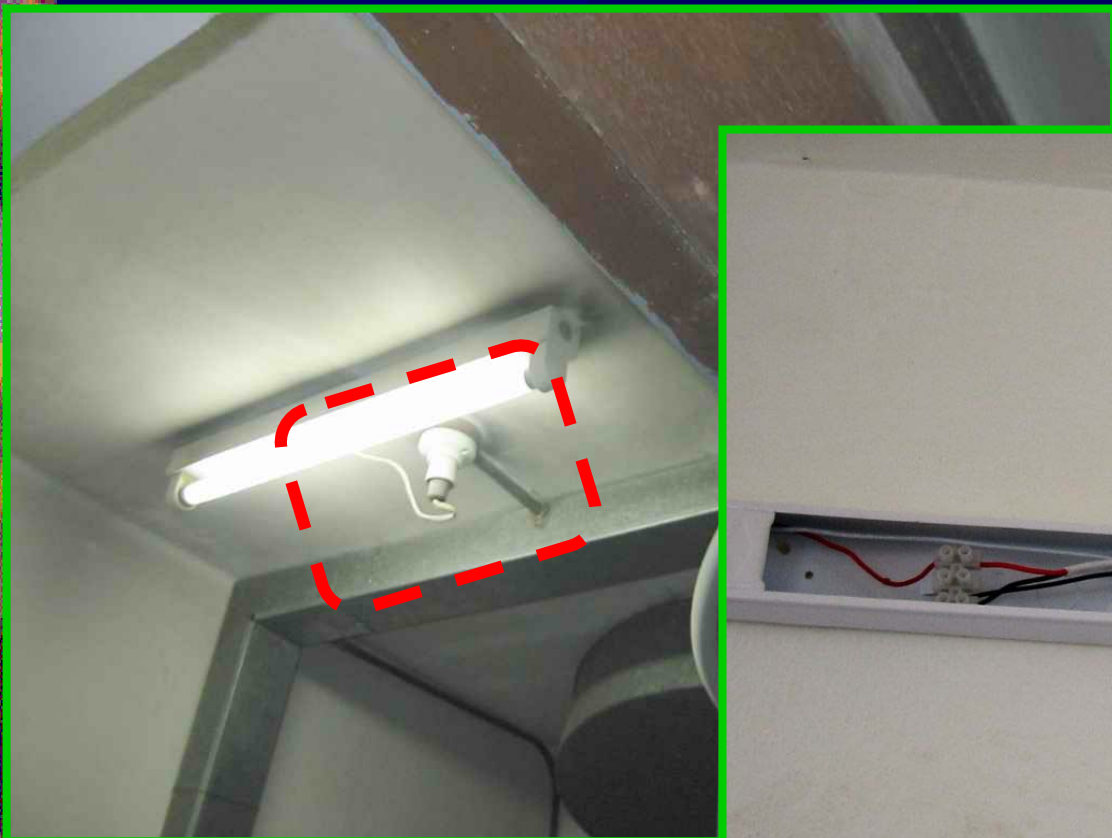
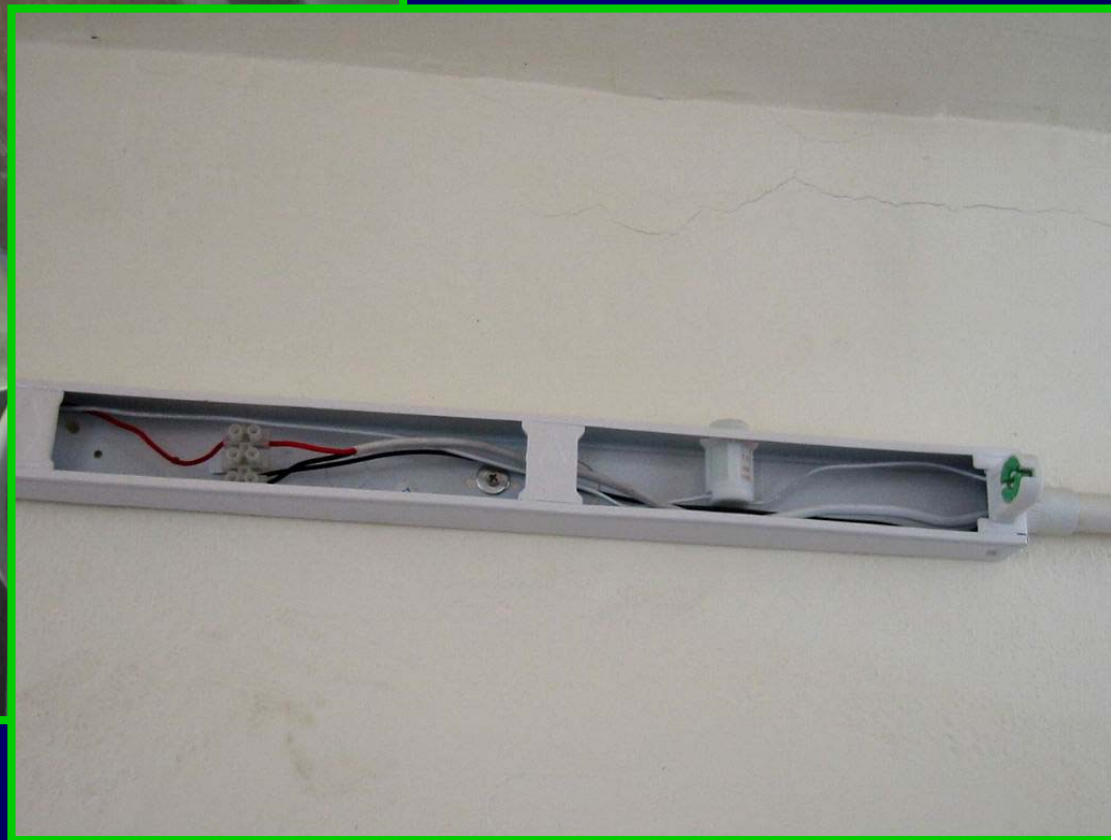
❖ 最終電路沒有保護導體接駁

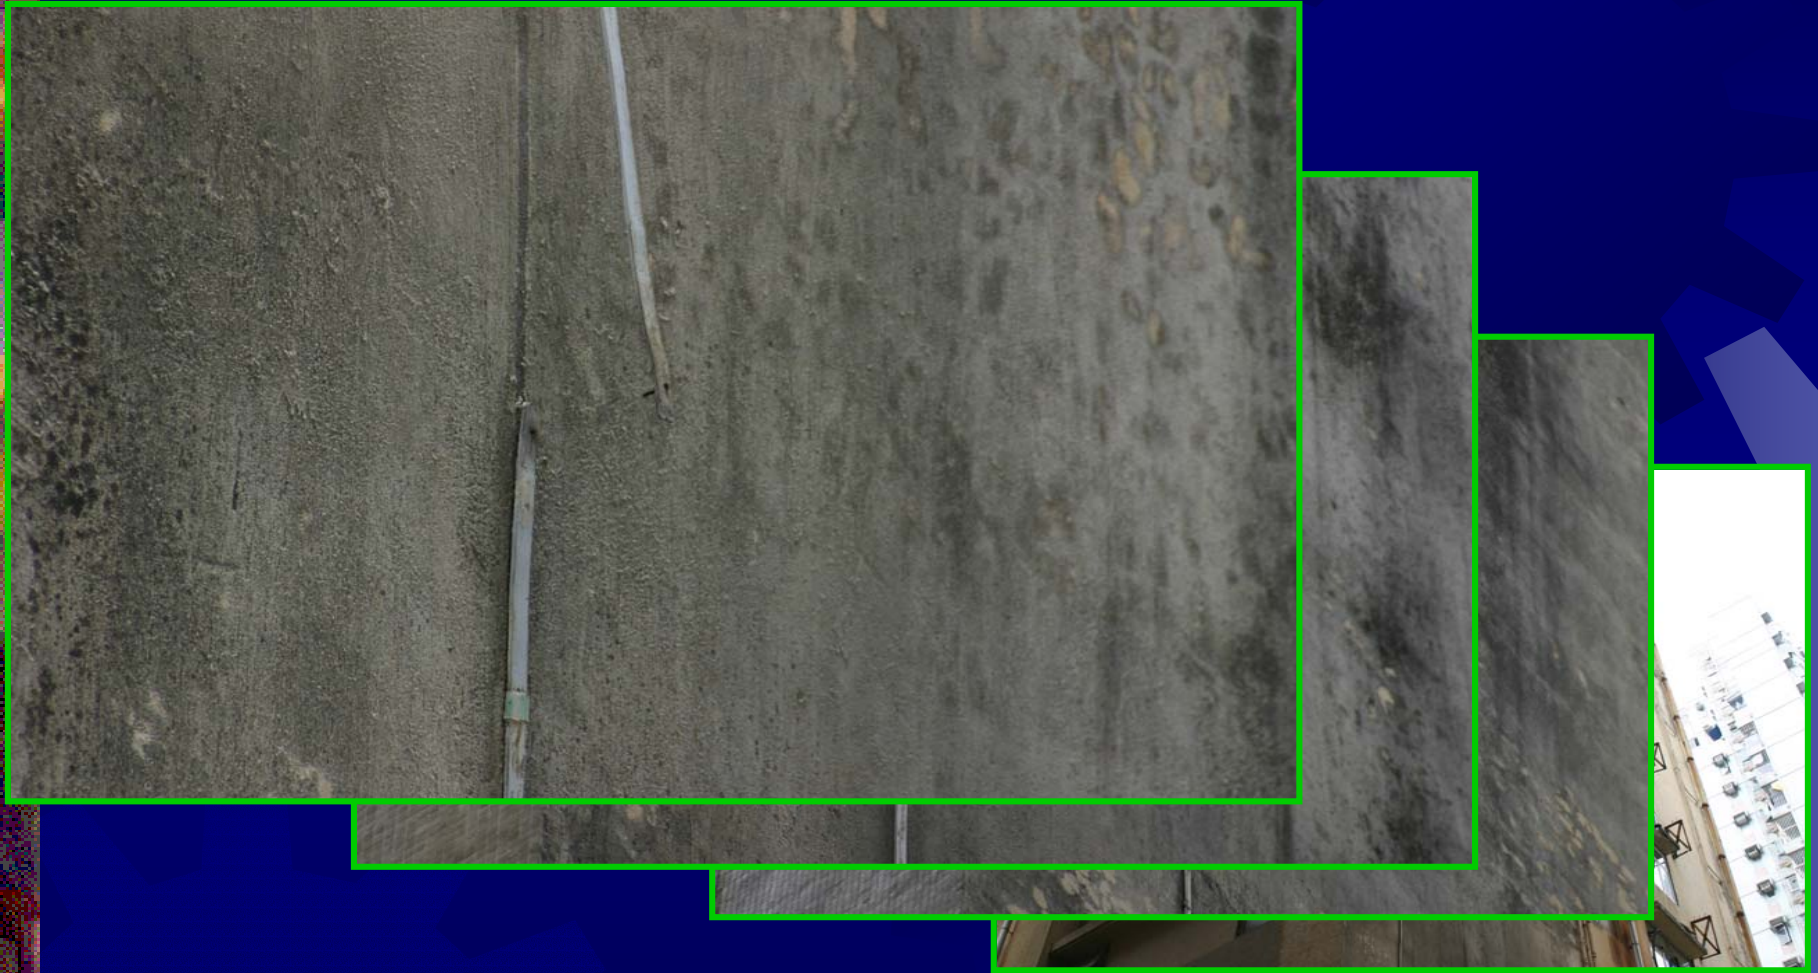
❖ 避雷裝置失修

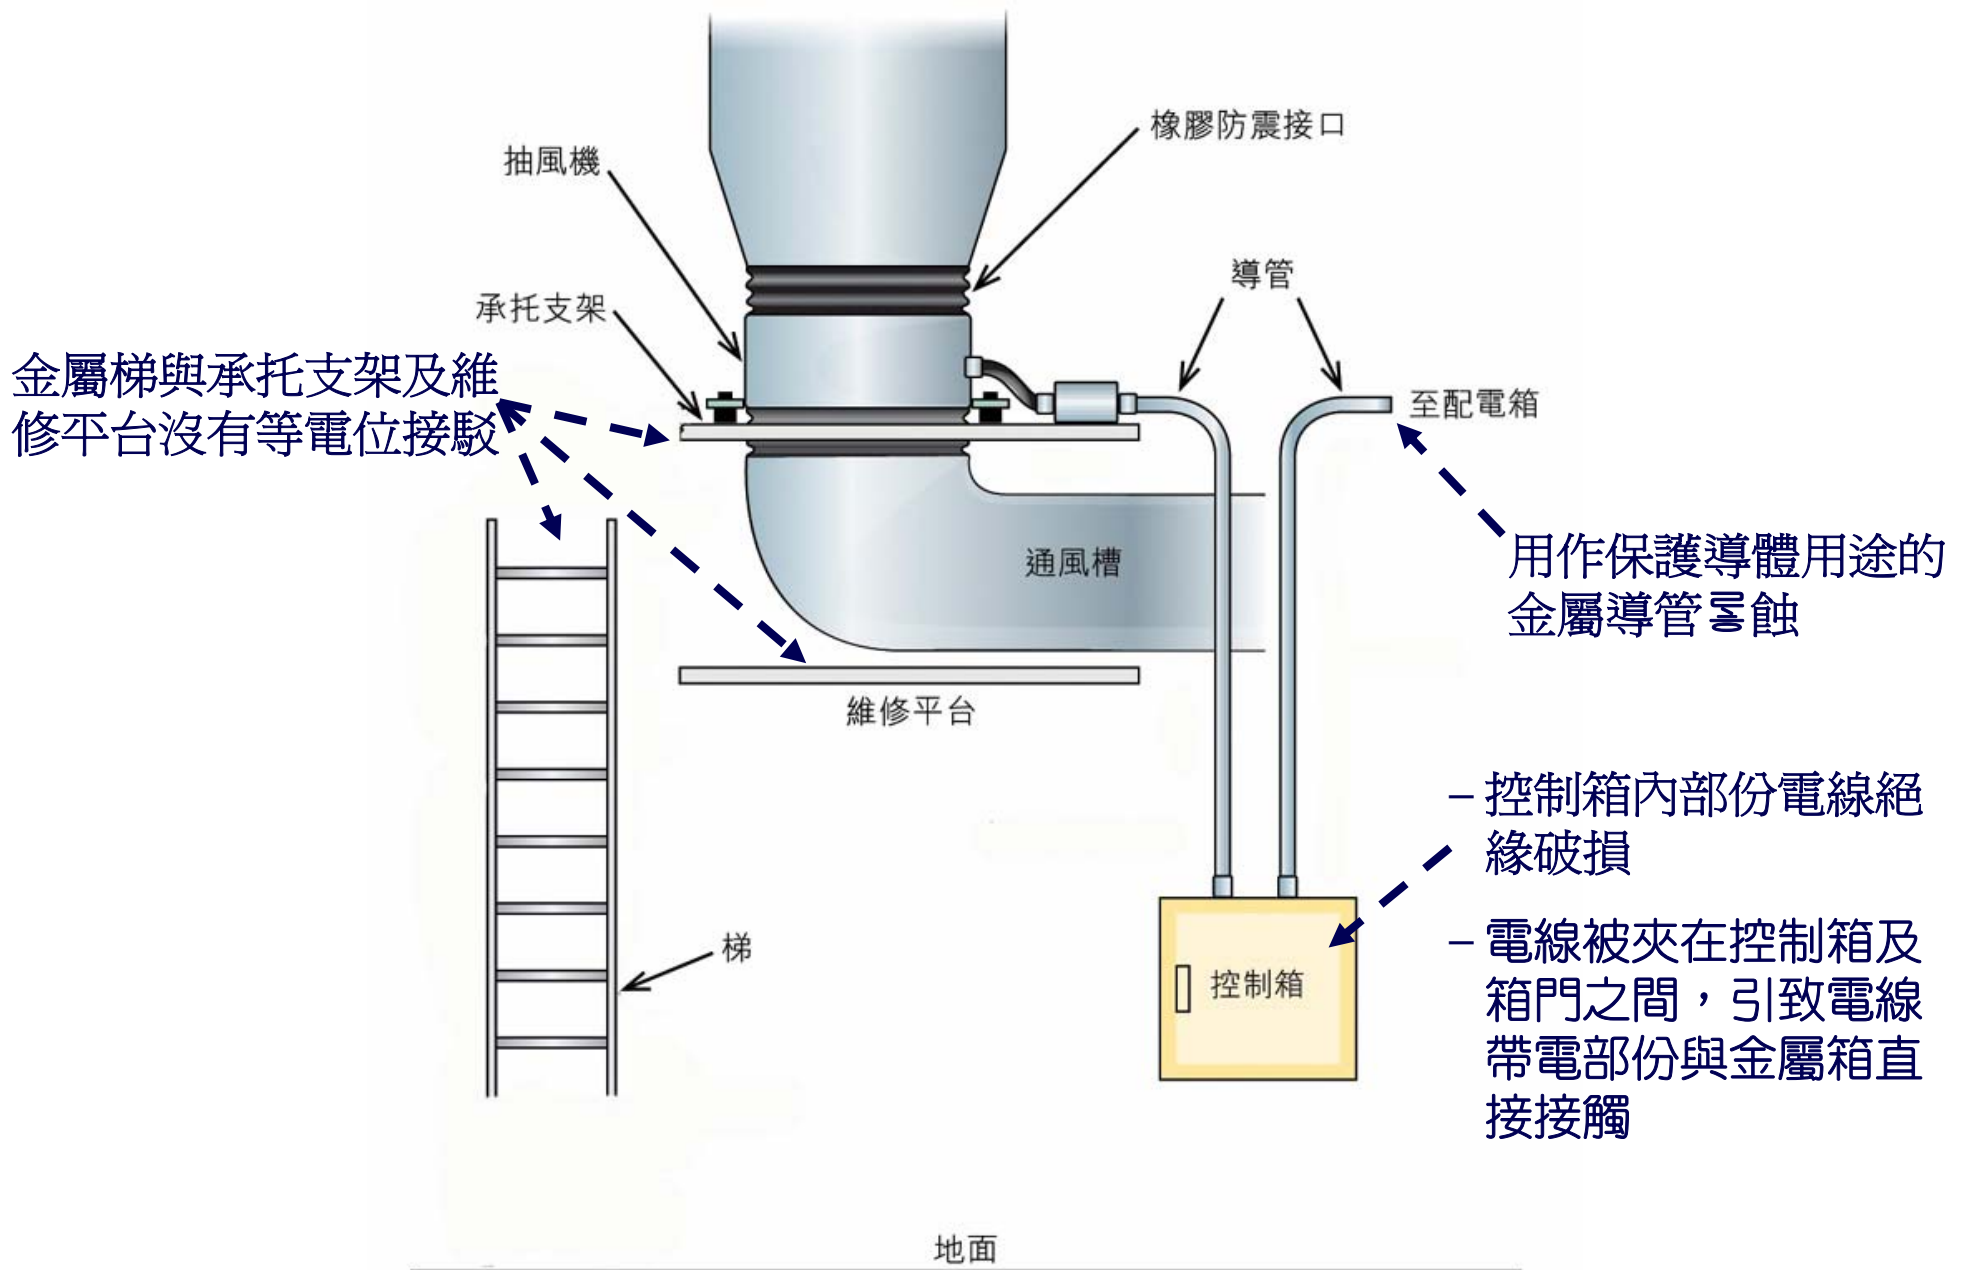
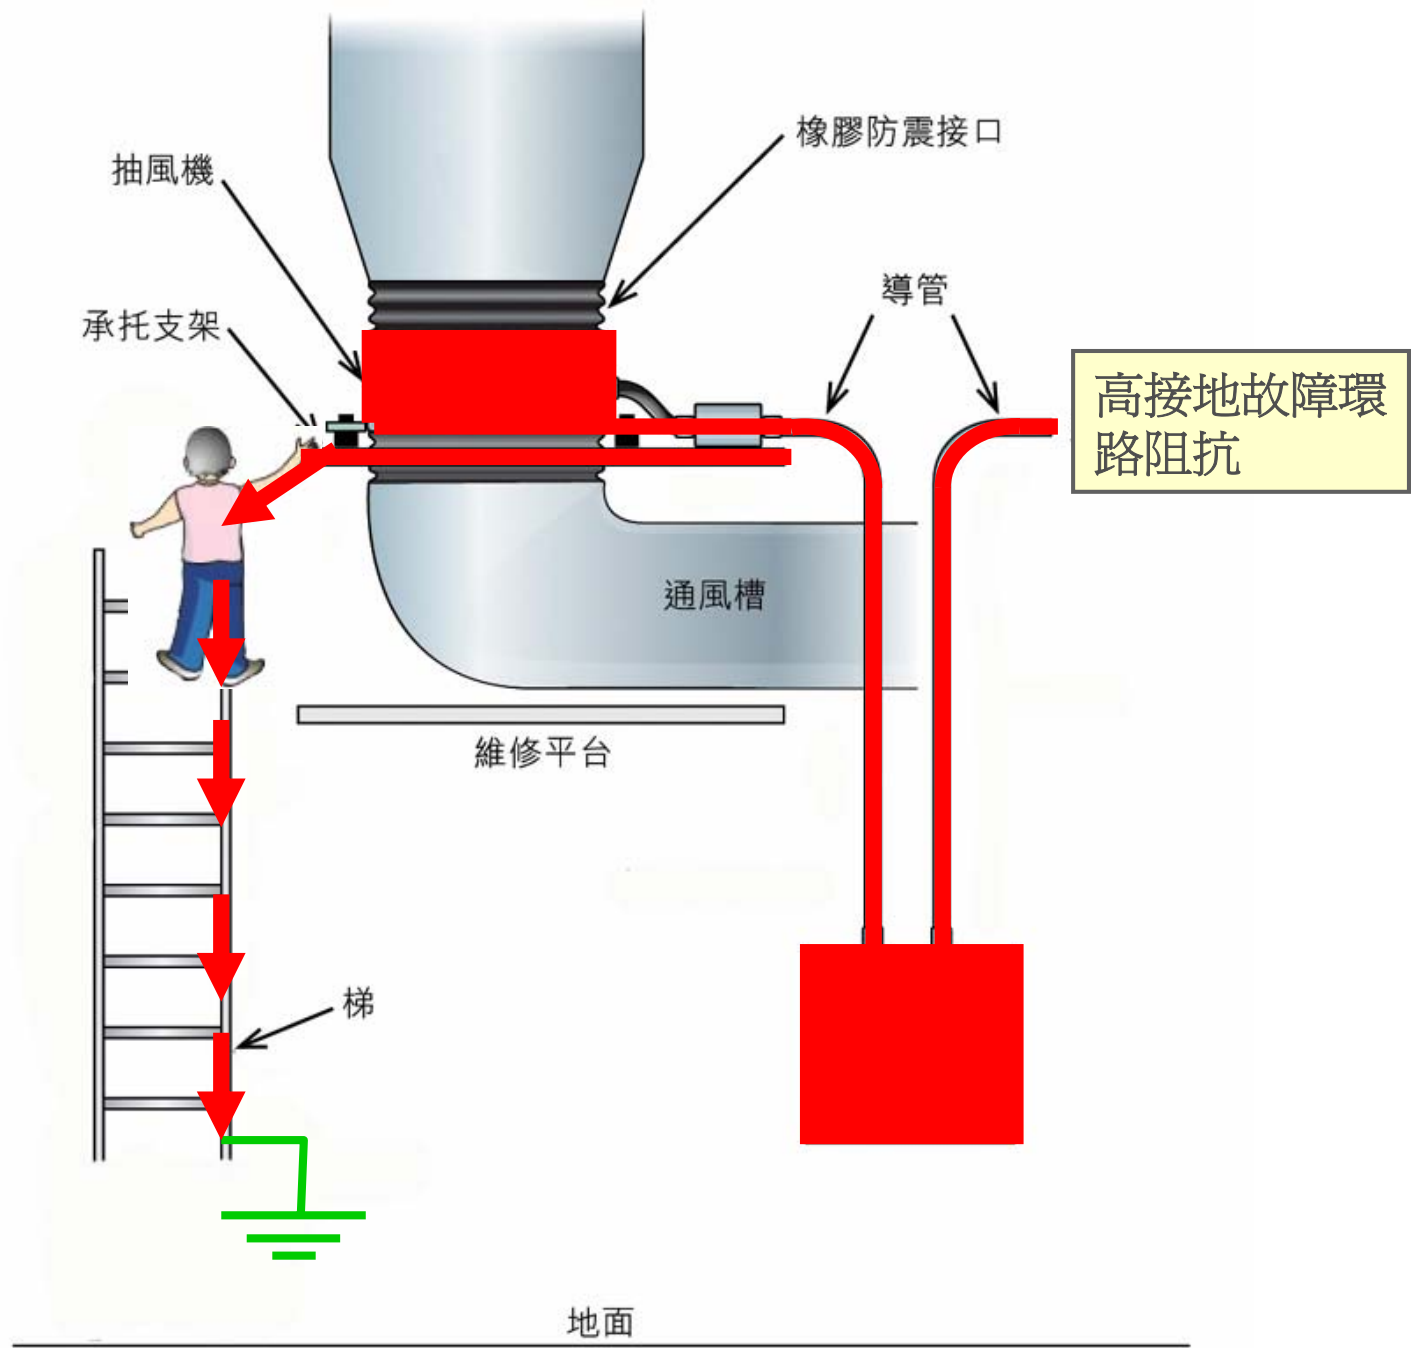
個案一

地點：某屋苑的通風槽

- 通風槽附近設有金屬梯
- 風扇連接通風槽及控制箱

- ⚡ 風扇機房門沒有鎖好及沒有加上警告性告示
- ⚡ 個別裝置沒有納入定期測試範圍，損壞的部份沒有維修
- ⚡ 金屬導管受蝕引致接地故障環路阻抗過高
- ⚡ 金屬梯與風槽之間沒有等電位接駁

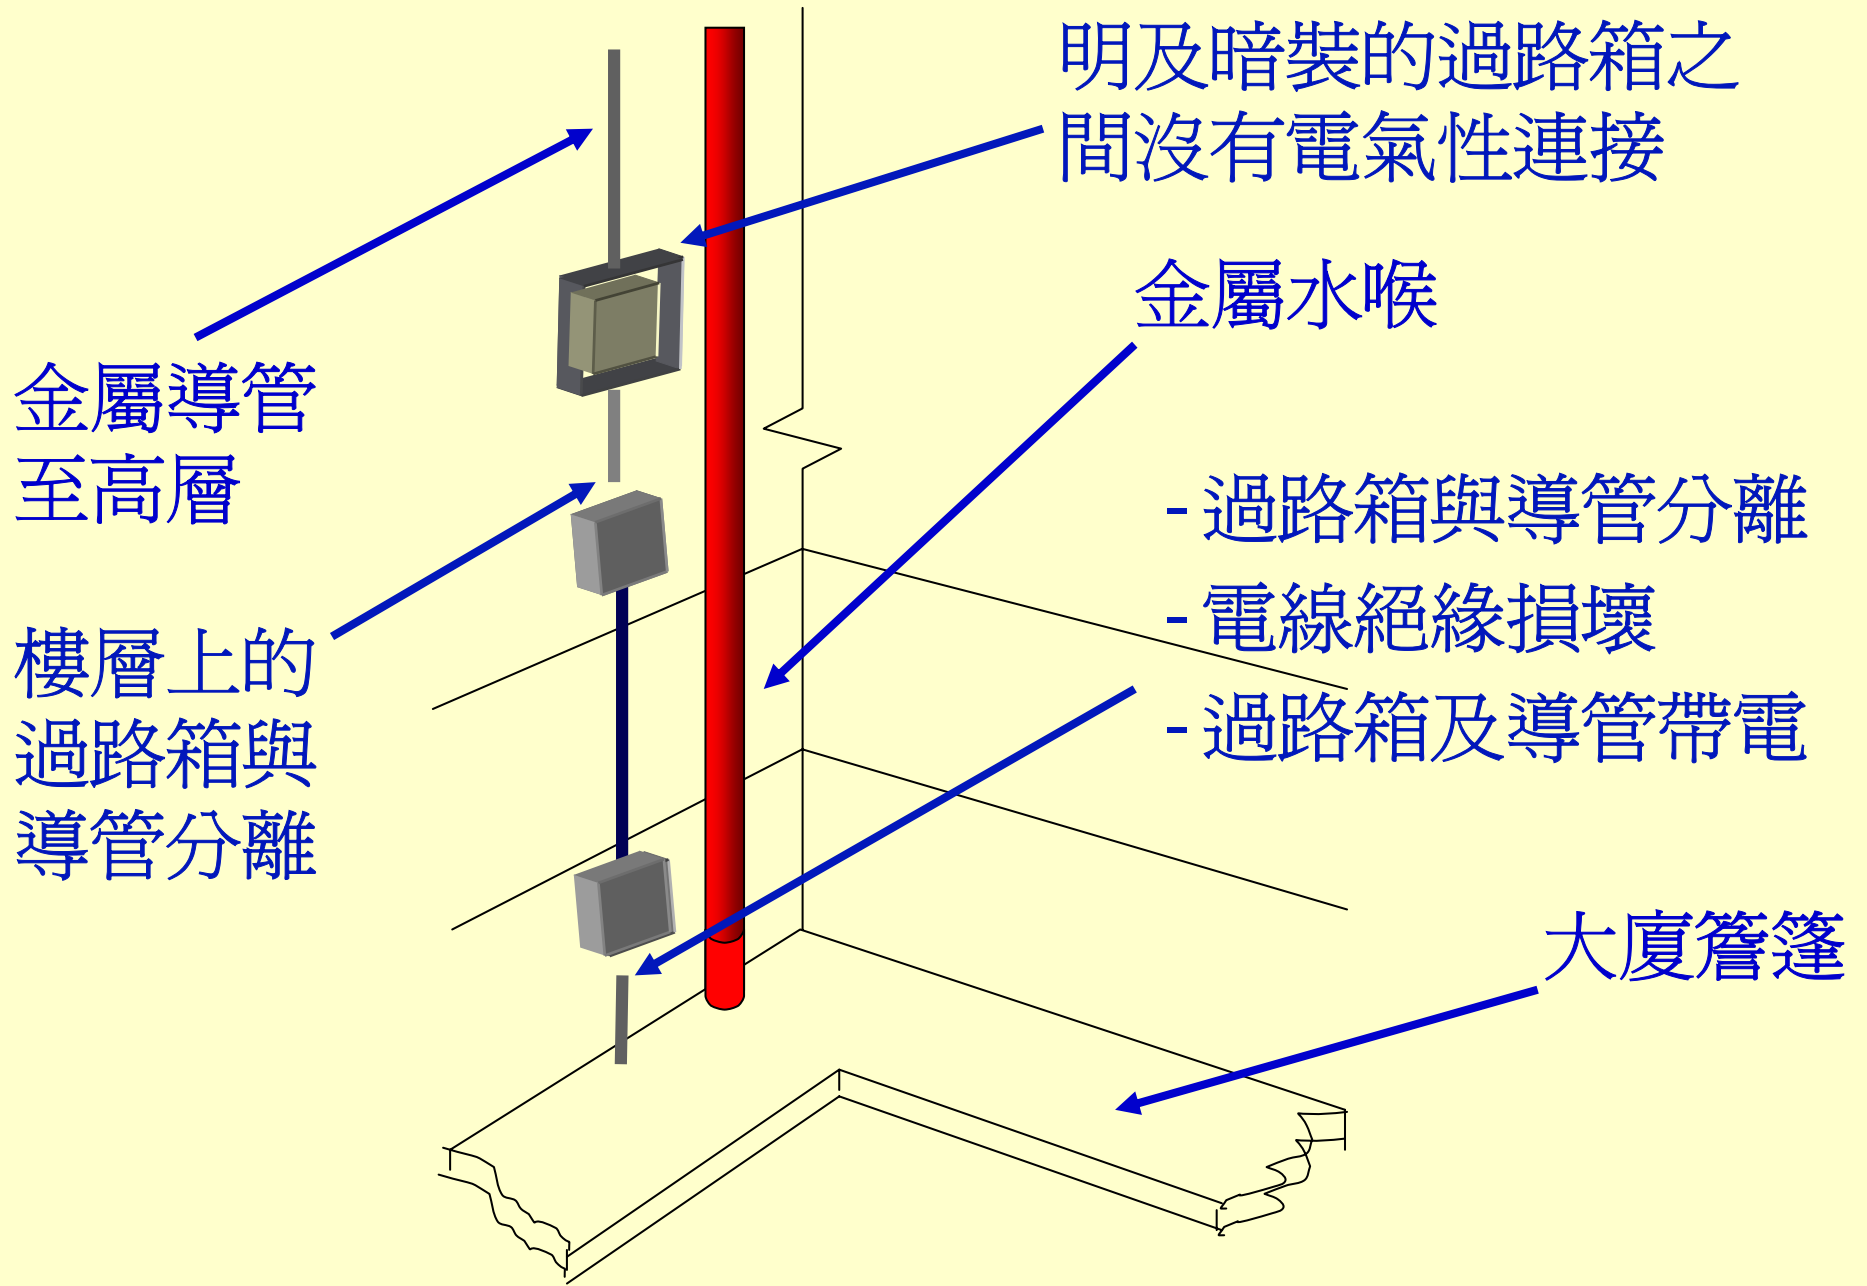
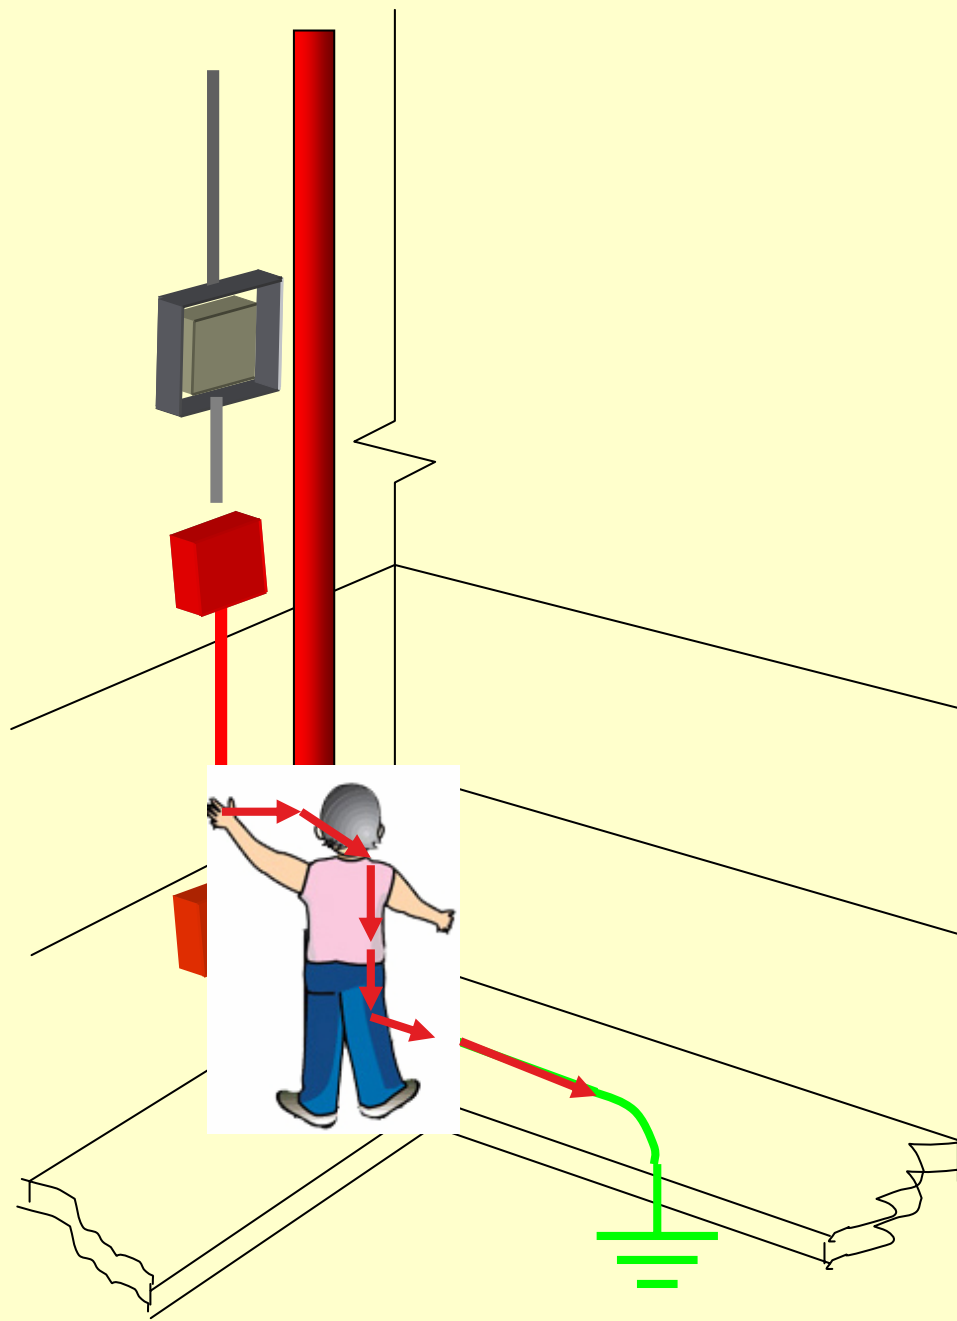
個案二

地點：某大廈的外牆

- 樓宇外牆裝有供電路使用的金屬導管
- 金屬導管附近設有一金屬水喉

- ⚡ 個別裝置沒有納入定期測試範圍，損壞的部份沒有維修
- ⚡ 線路保護導體失去電氣連續性
- ⚡ 金屬導管與水喉間沒有等電位接駁
- ⚡ 大廈公眾地方需加強管理及巡視

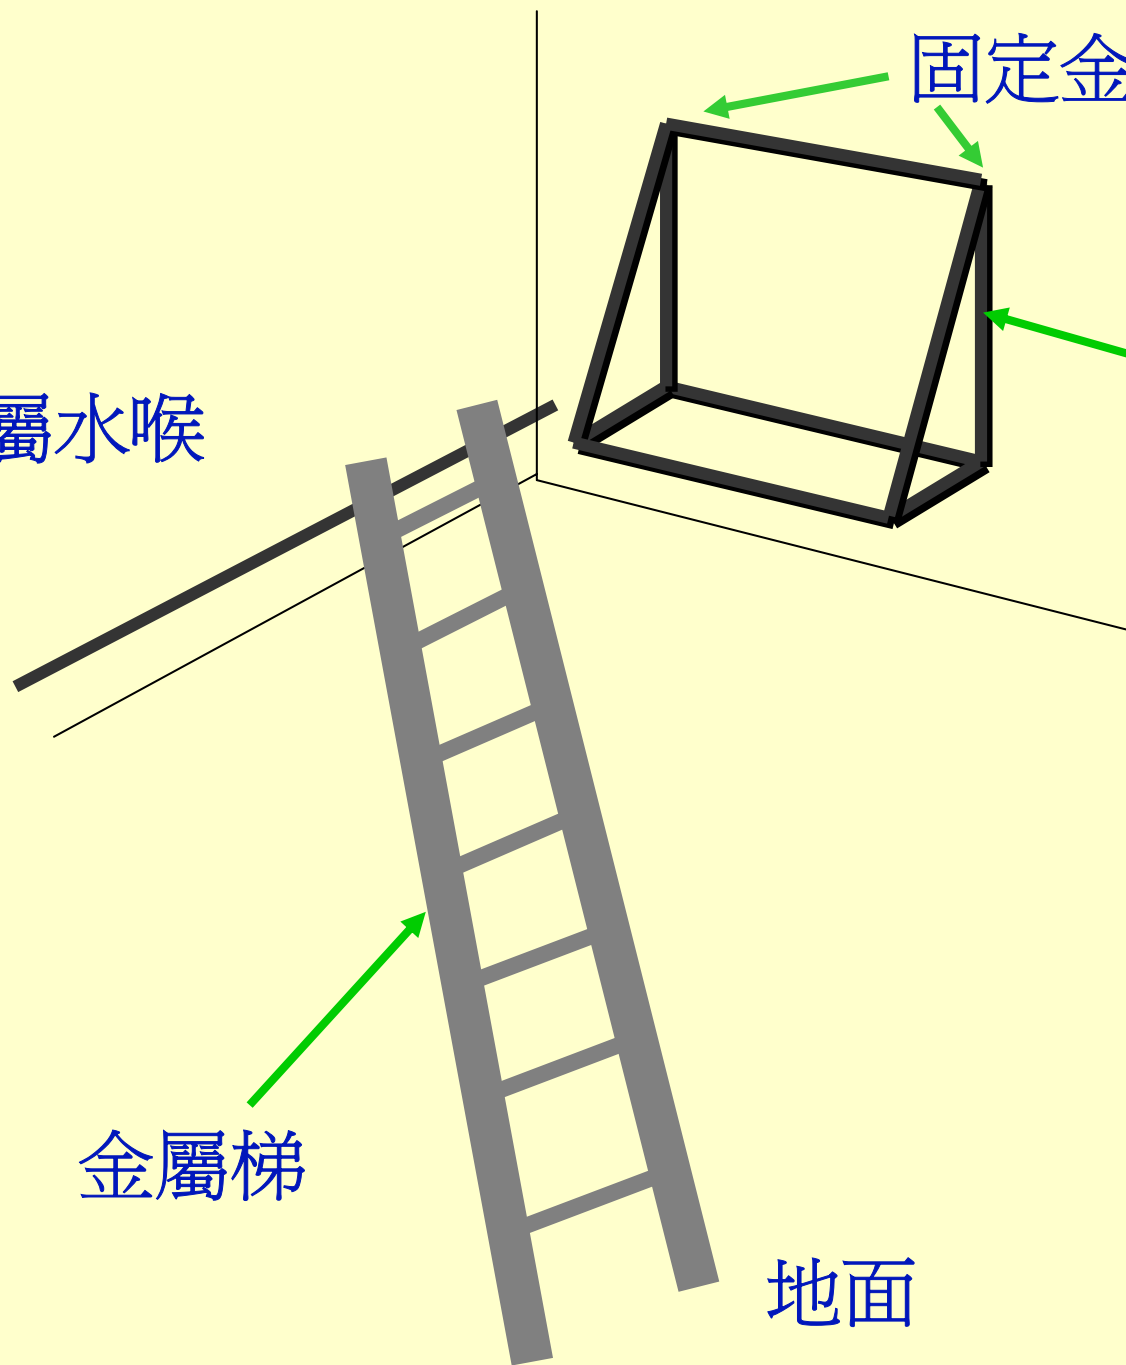
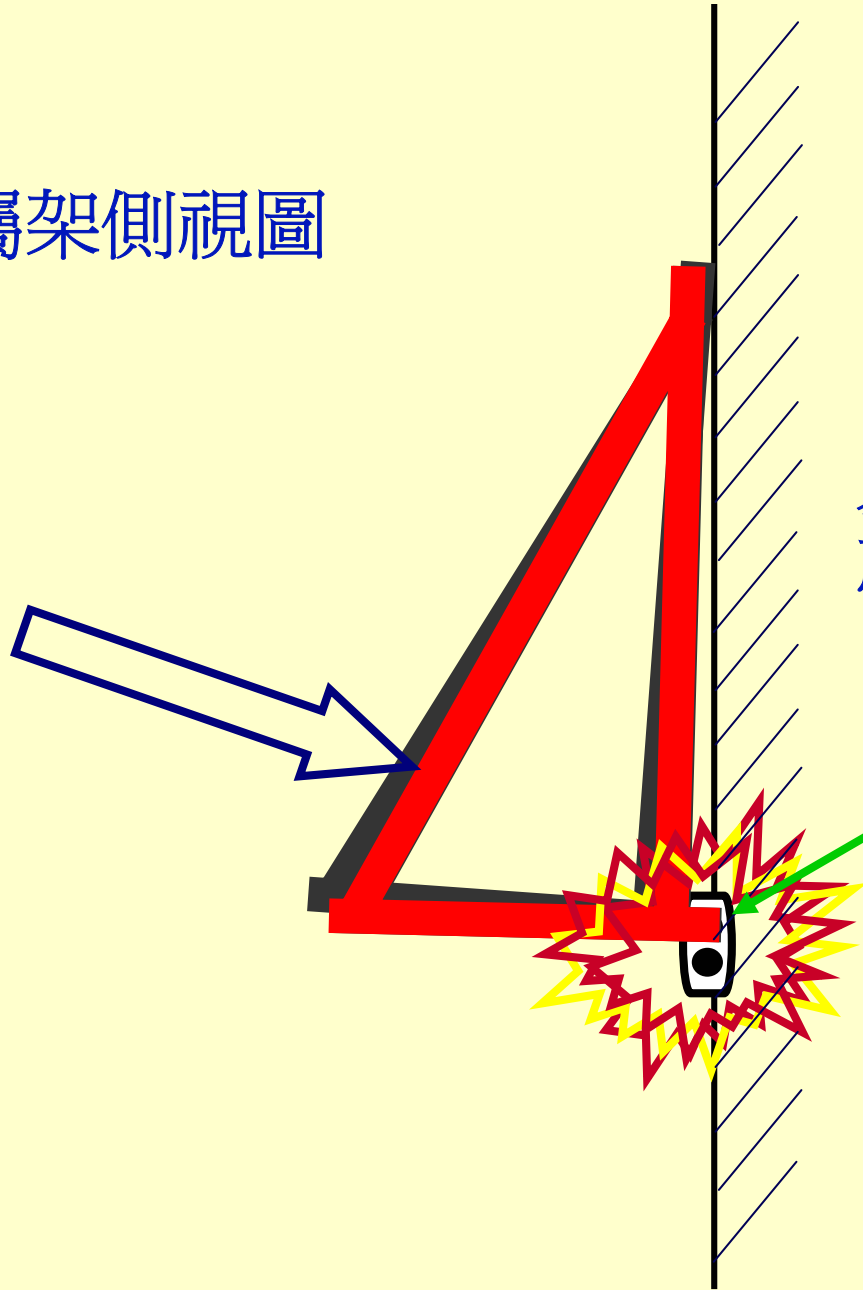
個案三

- 外牆一個已廢棄的金屬架
- 金屬梯被放於該金屬架附近

固定金屬架的螺絲鬆脫

金屬架邊壓著不再使用的電線，但電線仍然帶電

- ⚡ 沒有隔離及拆除不再使用的電線
- ⚡ 不應把任何負重物安裝在電線之上
- ⚡ 安裝在戶外的電線應有適當的機械性保護
