石油氣車輛死火事件調查報告

石油氣車輛事件專案小組

2010年3月16日

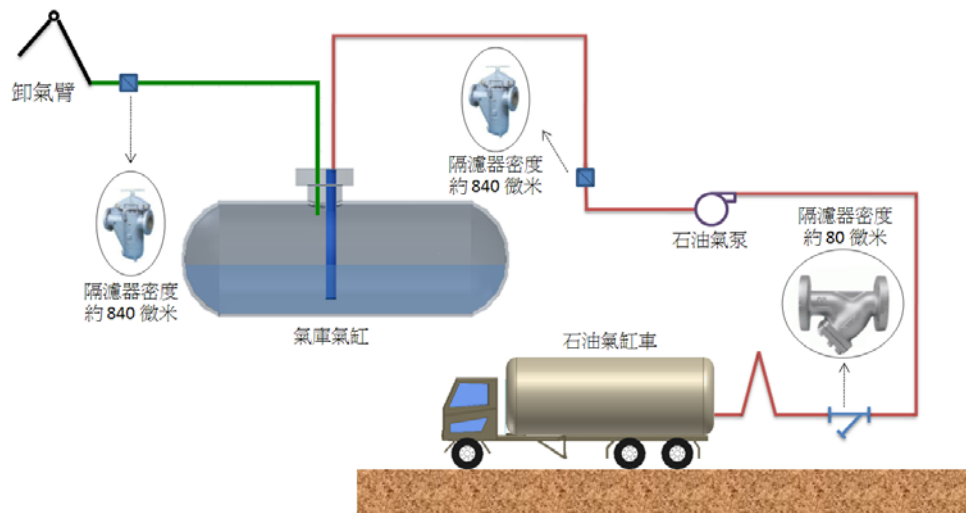
圖 3.1 -石油氣氣庫的隔濾設備

3.12 中石化在石油氣氣庫安裝有不同密度的隔濾設備(由 80 到 840 微米³不等)，用作隔濾及保護設施的正常運作(見圖 3.1)。根據所得記錄顯示，位於氣庫碼頭、石油氣泵與缸車卸載氣台的隔濾網均有適當的清洗保養，專案小組沒有發現證據顯示在重點調查時段內，中石化曾進行過不當的維修工作。

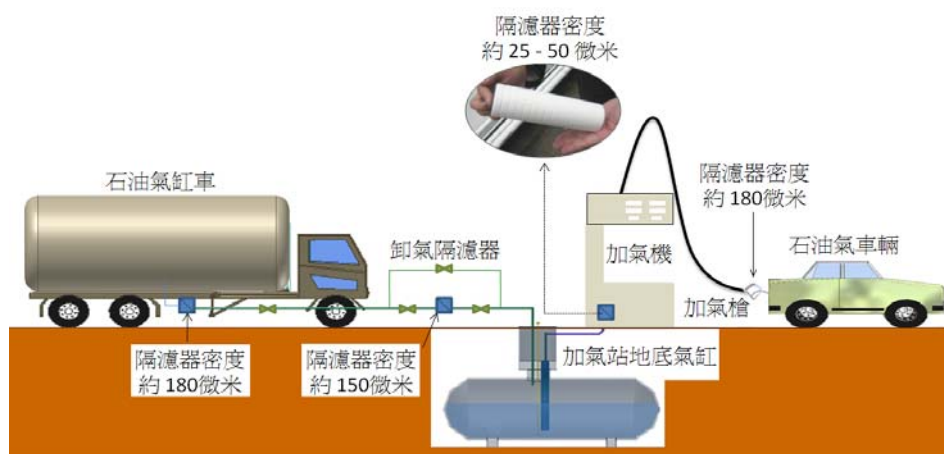
圖 4.1 -石油氣加氣站的隔濾

4.5 中石化在石油氣加氣站亦安裝了不同密度的隔濾設施（見圖 4.1）用作隔濾固體物質。當中最微細的是安裝在加氣機的隔濾器，其密度介乎 25 至 50 微米之間。根據維修記錄顯示，中石化的加氣機均有定期保養，而在事故時段的首天即 2009 年 12 月 31 日，所有專用加氣站的卸氣隔濾器亦進行了清洗。

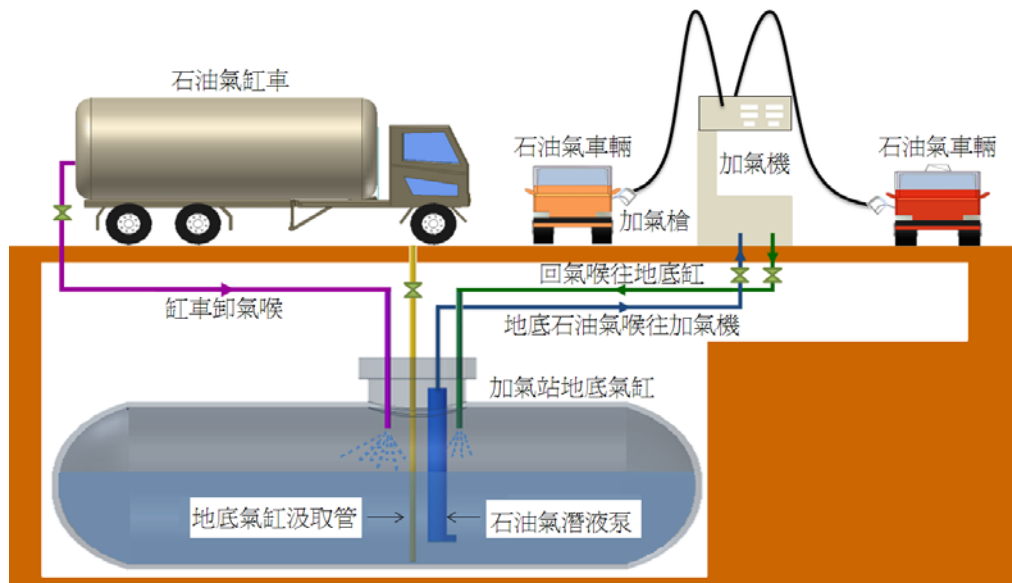
圖 4.2 – 石油氣加氣站地底氣缸

4.8 根據中石化提供的資料，其加氣站的地底石油氣缸內的液態石油氣會維持於不少於 20 厘米的深度。在密封的壓力容器內，當液態石油氣進入地底缸內時，會如霧式花灑般落在缸內石油氣的面層(見圖 4.2)。如果深度足夠，便不會湧起缸底石油氣。若深度較淺時，有輕微機會湧起缸底石油氣。如果缸底的石油氣含有積聚物，會有機會經潛液泵傳出。

4.9 專案小組認為，由於供應鏈中設有不同密度的隔濾設施，包括加氣機的隔濾器，足可有效地隔濾積聚物，不會將積聚物傳送到石油氣車輛的燃料缸內。而根據中石化的記錄和與負責保養加氣機的中石化員工的面談，該些加氣機的隔濾設施在 2009 年 12 月 31 日到 2010 年 1 月 3 日是正常運作的。

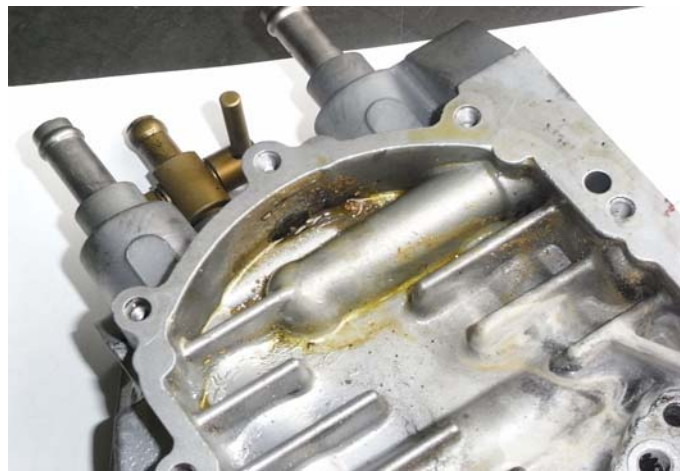
圖 5.1 – 氣化器的積聚物

5.16 機電工程署從不同渠道，包括由業界主動提供、從車輛維修工場和故障車輛收集得來的氣化器積聚物（見圖 5.1），總共 16 個樣本送交政府化驗所化驗。

5.17 化驗報告顯示積聚物含有重油、可塑劑和由鐵、銅、碳和硫磺等元素的化合物；而氣化器的初級氣室及氣閥附近，亦發現有黃色粉末黏附（見圖 5.2），這些粉末經化驗證實是硫磺（見附錄 S）。

5.18 在氣化器的初級氣室發現的物質例如重油、硫磺和化合物是正常的現象。因為石油氣一般是含有重油和硫磺的，當液態石油氣在初級氣室氣化後，這些不能揮發的物質便會積聚在氣室內。至於由鐵、銅、碳和硫磺等元素的化合物，是在燃氣系統中的金屬組件如氣缸、銅喉、氣閥等與石油氣內的硫磺進行化學作用產生的。

5.21 根據國際經驗及文獻記載，在氣化器內的積聚物是正常的現象，問題是它的份量會否影響車輛的正常運作。專案小組認為在石油氣品質符合本港車用石油氣規格的情況下，只要透過定期的保養可減少氣化器的積聚物份量，不會影響一般石油氣車輛的正常運作。

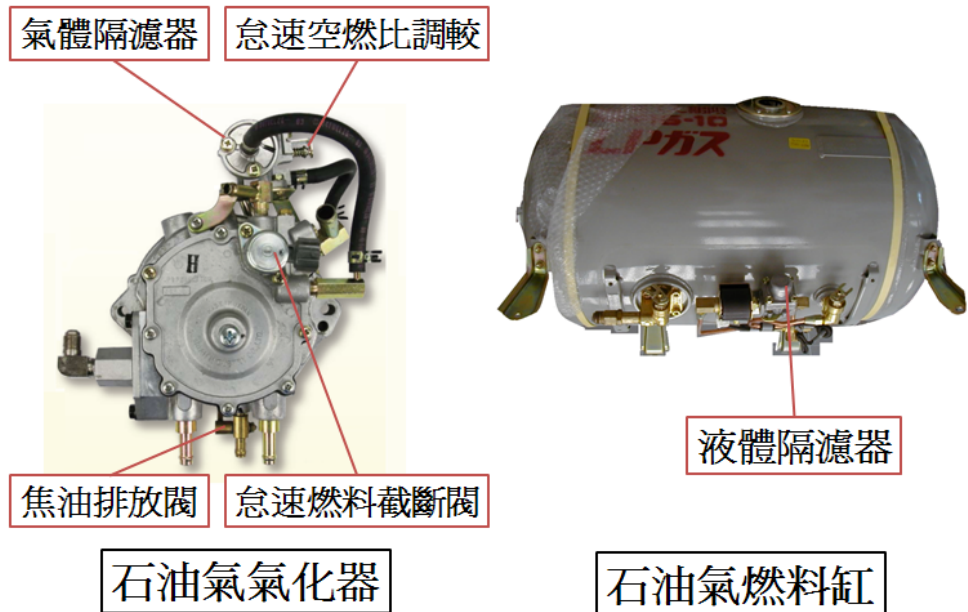
圖 5.3 -石油氣車輛燃氣系統隔濾器

5.22 業界亦指出氣化器的隔濾器有黑色或黃白色的積聚物，需頻密清洗，否則會容易引致死火。

5.24 機電工程署就此收集了 3 個石油氣車輛燃料缸液體隔濾器的黑色積聚物及 12 個在怠速燃氣供應氣道(包括氣體隔濾器) 的黃白色及黑色積聚物樣本送交政府化驗所化驗。結果顯示車輛氣缸液體隔濾器的積聚物含有銅和硫磺等元素的化合物，而怠速燃氣供應氣道的積聚物含有硫磺，以及碳和硫磺等元素的化合物(見附錄 S)。

5.25 燃料缸的石油氣管道和閥門等配件是由金屬，如銅、鋼做成的，而這配件會與石油氣內的硫磺進行化學作用產生化合物。這些化合物和化驗的結果吻合，而在怠速燃氣供應氣道積聚物的化驗結果也與初級氣室的物質相符。

5.26 專案小組認為在石油氣品質符合本港車用石油氣規格的情況下，只要透過定期的保養可減少隔濾器的積聚物份量，不會影響石油氣車輛的正常運作。

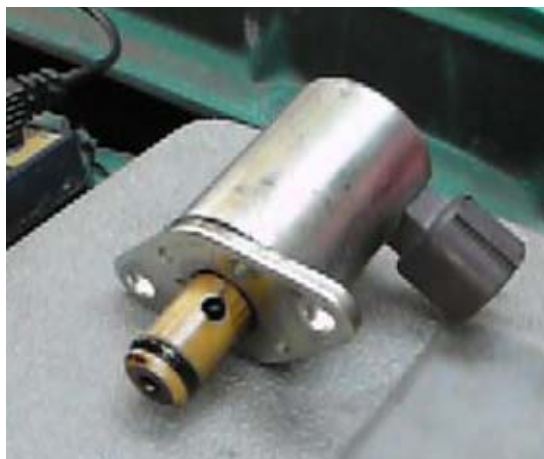
圖 6.2 -氣化器怠速燃料切斷閥

6.7 在這些個案中，發現故障原因與車輛的空燃比例不當或零件老化有關，這包括氣化器部件失靈如怠速燃料切斷閥(見圖 6.2)和其他一般的機械故障等(詳情見附錄 Y)。經過更換零件及根據車輛製造商的指引，調較如怠速空燃比例後，這些車輛的燃氣系統都可回復正常運作。

6.10 機電工程署人員也從不同渠道，包括由業界主動提供或從故障車輛拆下，共收集了 9 個氣化器並進行氣密檢驗，發覺其中有 2 個出現漏氣現象，其他故障原因都與氣化器怠速燃料切斷閥老化失靈、氣化器機械裝置不能正常運作或與怠速燃氣供應氣道阻塞有關(見附錄 Z)。
