海洋公園氦氣球

事故調查報告

機電工程署

2012 年 8 月 30 日

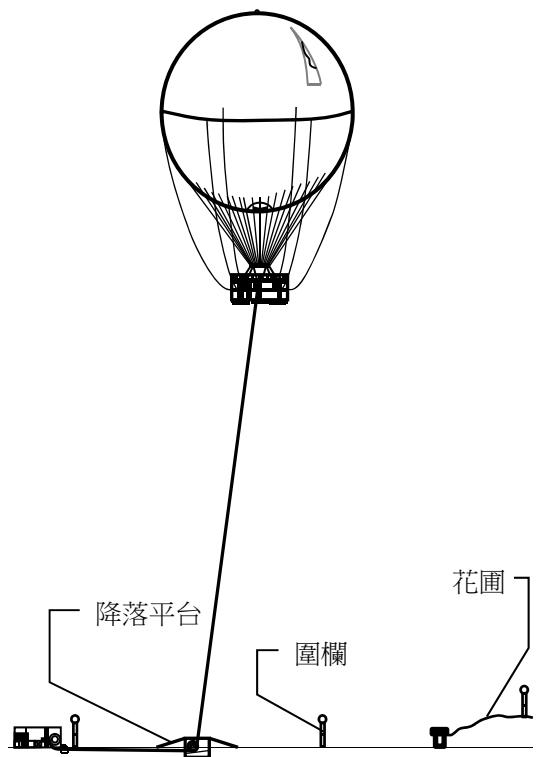
2. 2012 年 6 月 28 日約下午 3 時 48 分，海洋公園內載有 7 名乘客及 1 名操作員（飛行員）的氦氣球，由離地 60 米的高度開始下降（以機動絞盤把繫留纜索收回）（見圖 1a 及 1b）。

圖 1a – 氮氣球於離地 60 米

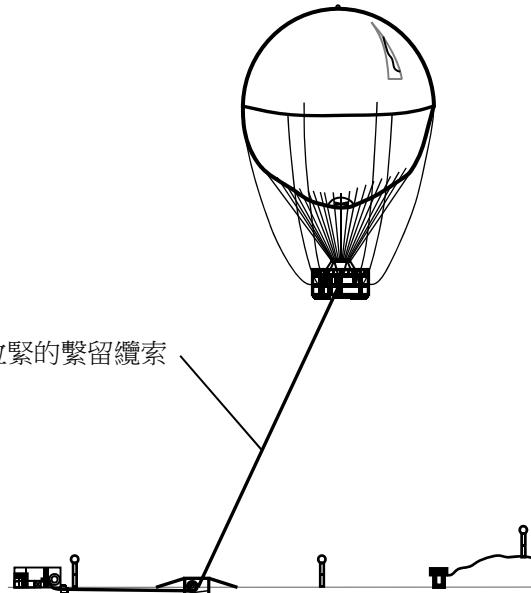
圖 1b – 氮氣球以每秒 0.6 米的速度下降

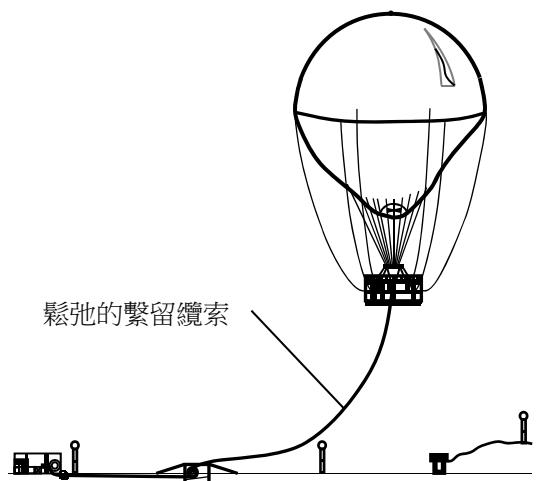
3. 當氦氣球在離地約 20 米時，其下降速度增快，比機動絞盤以每秒 0.65 米收回繫留纜索的速度為高（見圖 1c）。氦氣球依靠氣球內剩餘氦氣提供的浮力，逐漸於距離降落平台約 29 米外的花圃着陸（見圖 1d）。

圖 1c – 氮氣球在離地約 20 米時下降速度加快

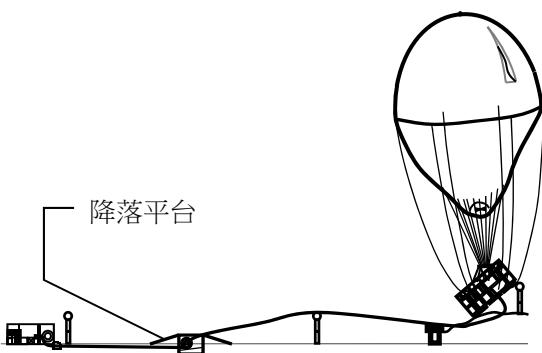
圖 1d – 氣球吊籃降落在花圃

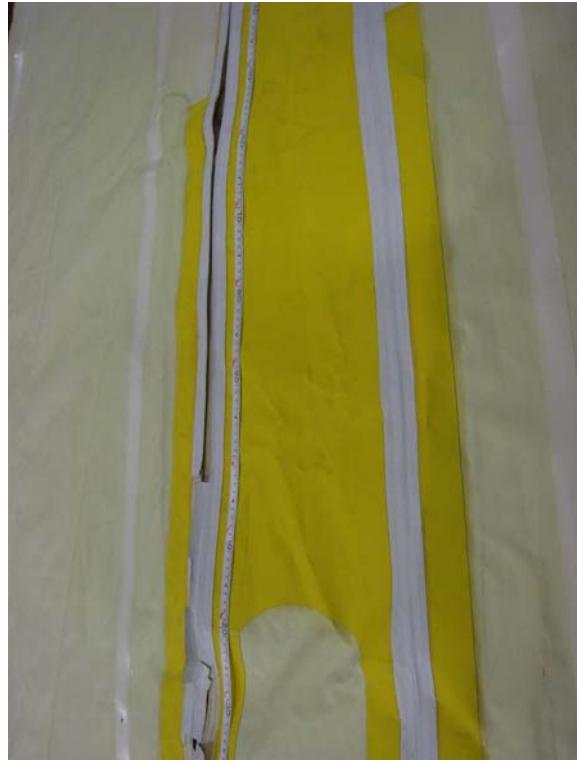
11. 根據從氣球上控制系統取得的操作紀錄，在約下午 3 時 48 分時，當氦氣球在離地 60 米時，氣球內的氣壓開始下降。顯示氦氣球於這個高度開始洩漏氦氣。
12. 在隨後的 20 秒內，氣球以每秒 0.6 米的正常速度下降。
13. 在離地約 20 米時，氣球的下降速度上升至每秒 1.2 米，顯示球形氣囊內剩餘氦氣所產生的浮力比整個設施的重量少，繫留纜索也開始鬆弛。
14. 由於風力影響，氣球被吹離降落平台，並在離平台約 29 米的花圃着陸。
15. 操作紀錄顯示，在事涉的升降過程，氣球在設計的操作環境（包括氣溫和氦氣壓力）下運作。在事涉的升降過程進行前及進行期間錄得的最高風速為每秒 8 米，是在許可操作的最大風速（即每秒 13 米）之內。
16. 此外，當日事發前已進行約 40 次升降，並沒有錄得顯著的氣壓下降，反映事發前並沒有明顯的氦氣洩漏。
17. 機電署在事故發生後，曾為繫留纜索及機動絞盤作出檢驗，並沒有發現異常情況。
18. 機電署亦在現場為球形氣囊作出檢驗。除了由海洋公園職員在事故後為即時釋放氣囊內的剩餘氦氣而造成的剝口外（可從切口的形狀分辨出來），快速放氣口是在球形氣囊上唯一明顯的開口。
19. 根據快速放氣口的設計，快速放氣口拉葉與球形氣囊的外圍是以封條所覆蓋及黏合。（關於快速放氣窗氣口及其操作的詳細資料，請參閱附錄 1）。
20. 快速放氣口拉葉的右邊緣與右邊的封條分離，並在右邊的接縫位置裂開（見圖 4），未能維持氣球在密封狀態。相信氦氣由這個缺口洩漏，導致氣球失去浮力。

圖 4 – 右邊接縫位置受損（由氣囊內部檢視，因此呈相反方向）

34. 綜合上述調查結果，報告建議海洋公園與氦氣球生產商，共同訂立一套針對檢查快速放氣口接縫的方案。

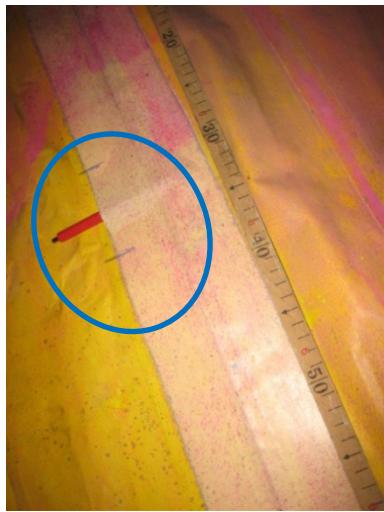
圖 5a – 於左封條邊緣出現分離部份（藍圈示）

27. 左邊封條內中央及邊緣部份也有出現分離現象（見圖 5a 及 5b）。估計於事故發生前，右邊封條也可能出現類似分離現象。

28. 快速放氣口接縫於操作時重複受到膨脹及收縮與熱力所影響¹，減弱快速放氣口封條與接縫的黏合力，出現局部分離的現象。

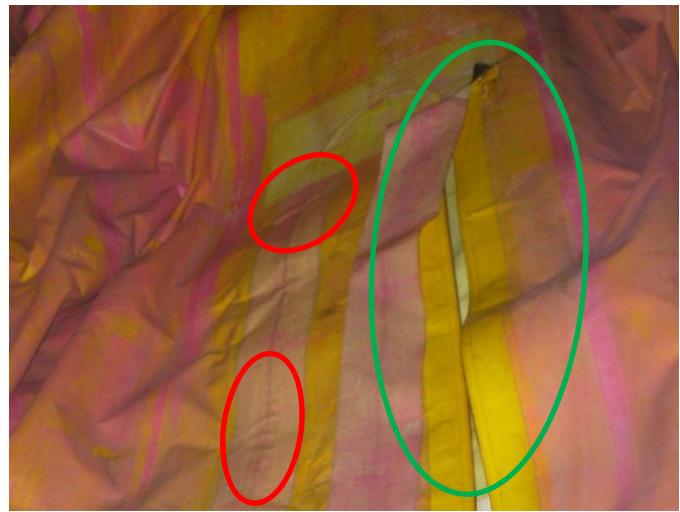
25. 在檢驗快速放氣口的缺口後，發現快速放氣口拉葉的右邊緣跟接縫位置完全脫離（見圖 5b），而左邊則保持得比較完整。這顯示拉葉右邊緣的分離非因拉扯紅色操控繩而造成，因為當紅色操控繩被拉扯，拉葉的兩邊接縫位置都應同時被撕裂。這跟操作員的陳述記錄一致，即在事涉的升降過程進行時，並沒有人觸碰過紅色操控繩。因此，排除了人手操作快速放氣口為事故原因的可能性。

圖 5b – 於左封條內中央出現分離部份（紅圈示）
右邊封條與快速放氣口拉葉完全分離
(綠圈示)

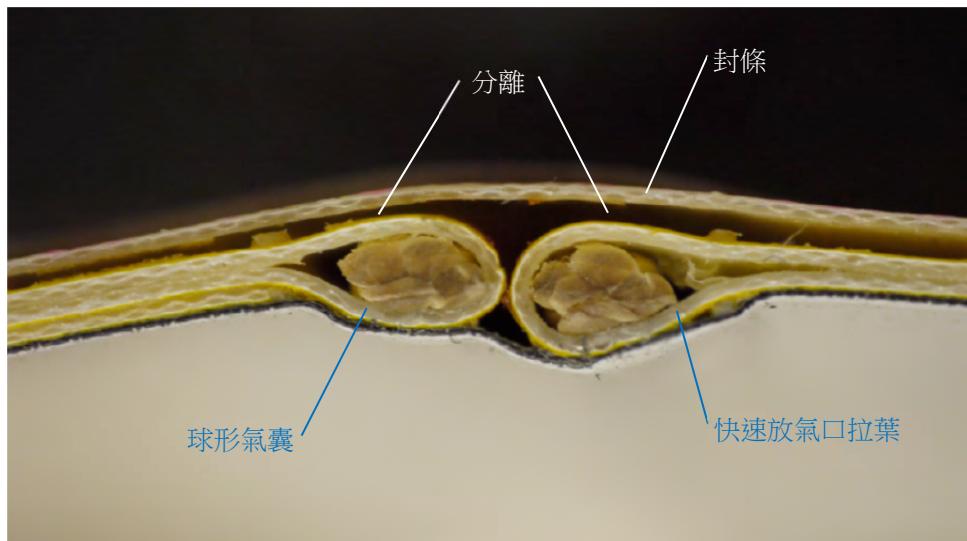
29. 經過一段時間的運作後，封條的分離部份有機會逐漸擴大（見圖 6）。

圖 6 – 封條下快速放氣口接縫分離部份的橫切面

30. 根據檢查及保養記錄，在過往的定期檢查中，曾發現封條角位邊緣出現分離現象，並已依照生產商指示作出修補。然而，當氣球處於充氣狀態時，出現於封條內的分離，尤其於中央部份，可能較難被發現。

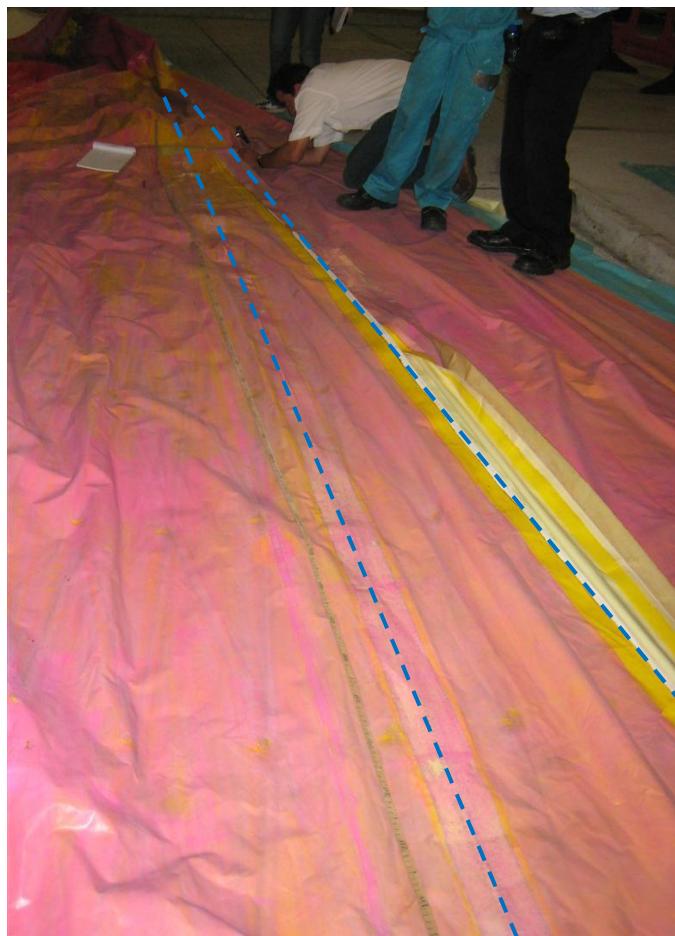
A1. 由於在場檢查時發現快速放氣口有部份接縫位置出現裂開情況，相信是導致事故的主因。因此，在以下段落會詳細列出快速放氣口的資料（見圖A1）。

圖A1 – 快速放氣口圖片（快速放氣口接縫以虛線代表）
