升降機意外調查技術報告

2008 年 10 月 25 日

大埔富善邨善雅樓

機電工程署

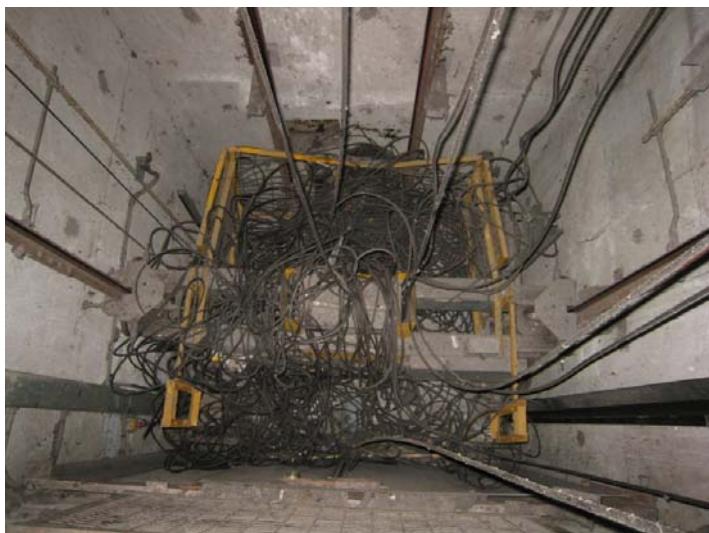
在 2008 年 10 月 25 日下午約 7 時 21 分，大埔富善邨善雅樓編號 L32 升降機突然跌落地面層，升降機當時沒有裝載乘客，升降機機廂損毀。同時，機廂共八條懸吊纜索其中七條斷裂，跌在機廂頂上（參見圖 1）。

圖 1 – 編號 L32 升降機機
廂頂及懸吊纜索。

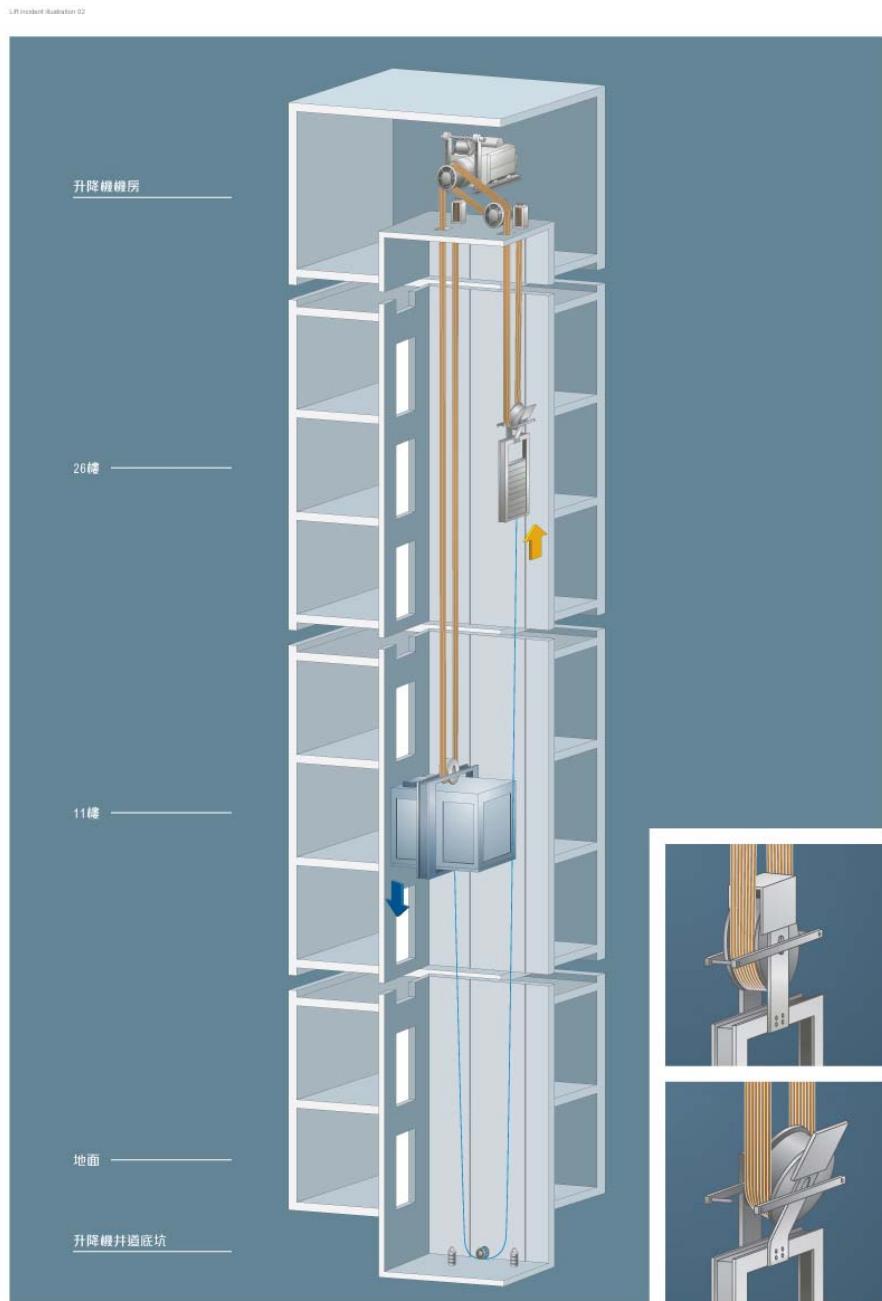
對重滑輪軸承內側由於侵蝕而斷裂，導致軸承滾珠脫離軌道。結果，正如繪圖 1 所示，滑輪軸其中一面失去承托，令滑輪被懸吊纜索的拉力拉至向上傾側。傾側亦造成滑輪與對重托架接觸，令對重托架承受壓力，引致其中一「臂」變形。當軸的一端無法留在托架內時，懸吊纜索便完全脫離滑輪。

繪圖 1：懸吊纜索完全脫離對重滑輪。

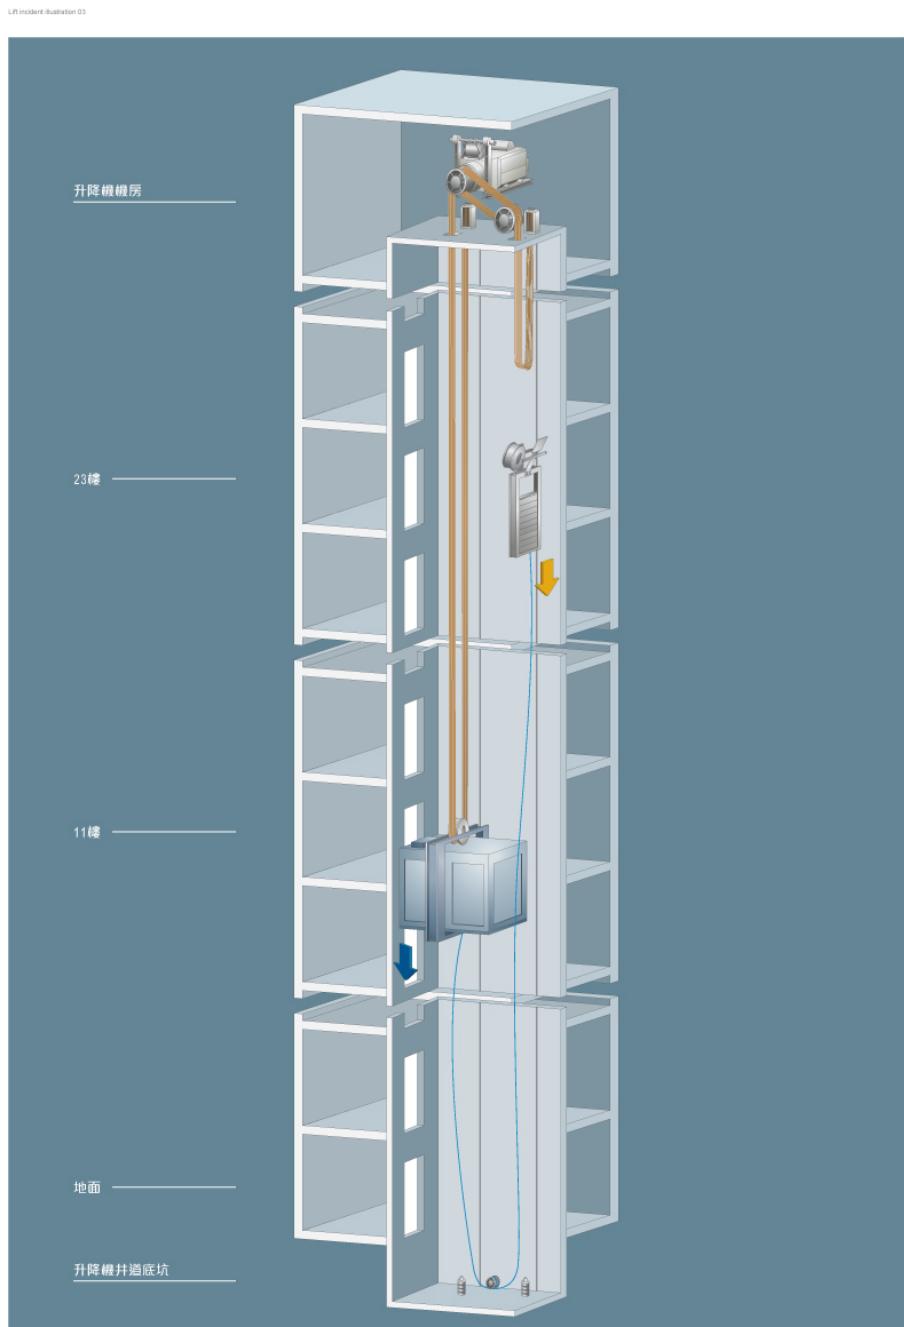
12.2 正如繪圖 2 所示，由於懸吊纜索鬆脫，對重失去承托，便沿著對重導軌向升降機井道底部滑下。對重滑輪亦脫離托架，向地面墜下。喪失對重裝置的升降機機廂便開始加速下降。

繪圖 2 – 升降機機廂及對重一併滑下。

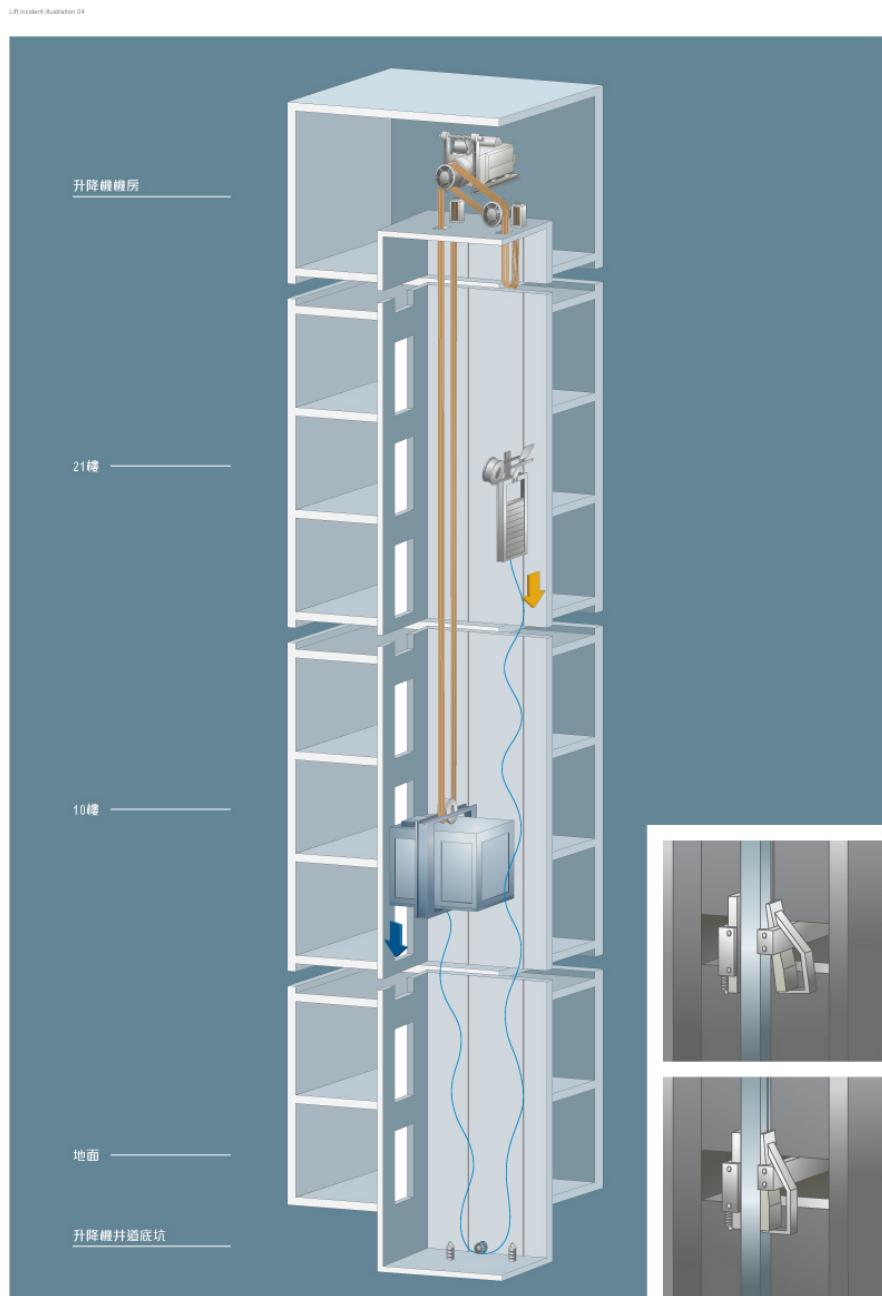
12.3 由於下降速度超越額定速度，限速器便啓動其電動開關，停止升降機電動機運作，並同時啓動制動器。但由於懸吊纜索並非與發動機曳引輪緊密接觸，摩擦力並不足夠，發動機制動器無法有效地制停下降中的升降機機廂。正如繪圖 3 所示，升降機機廂加速下跌，限速器在 10 樓附近開始啓動安全鉗，令機廂下跌減慢。但安全鉗未能把升降機機廂制停至靜止狀態。

繪圖 3 – 升降機機廂安全鉗啓動，令機廂下跌減慢。

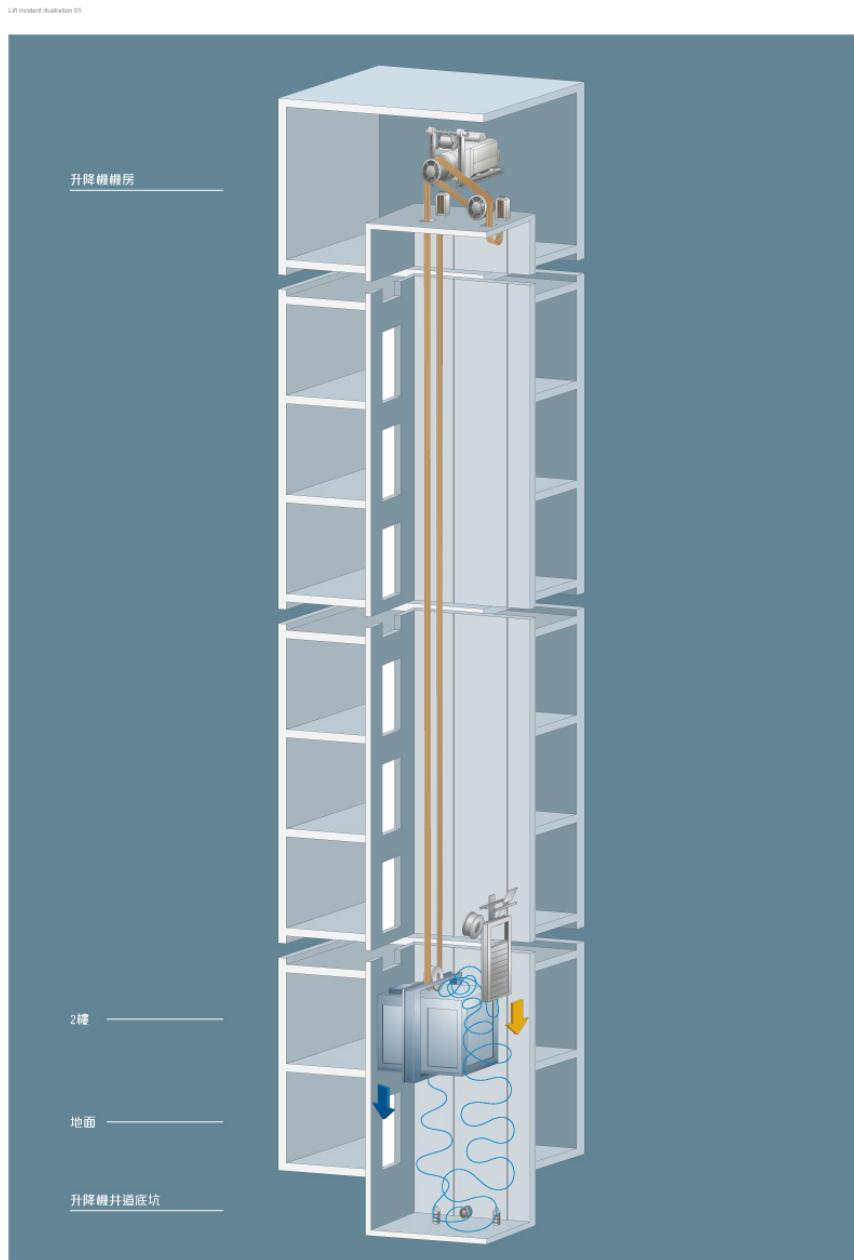
12.4 與此同時，對重亦沿著導軌滑下。由於升降機機廂與對重之間空間有限（只有約 65 毫米的水平間隙），懷疑連接對重底部的補償纜索（共五條，每條直徑 16 毫米）開始在升降機機廂頂部及旁側纏繞打結。在對重加速落下之際，對重及打結的補償纜索令升降機機廂加重負荷。下跌中的對重與打結的補償纜索促使升降機機廂進一步滑下，越過地面層跌落升降機井道底坑。（參看繪圖 4）

繪圖 4 – 對重及打結的補償纜索促使升降機機廂跌落井道底坑。

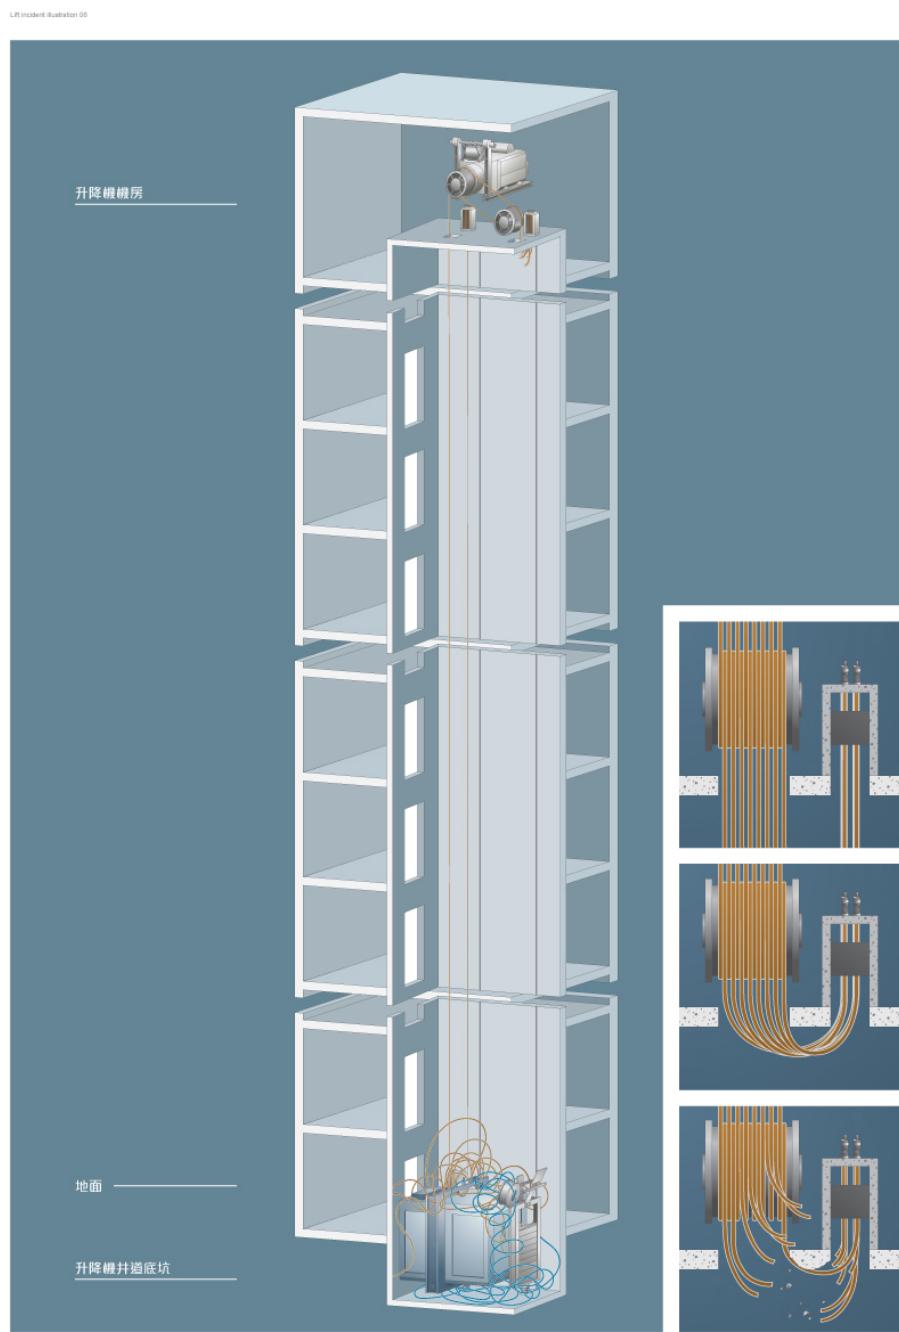
12.5 升降機機廂越過地面層跌落升降機井道底坑之際，八條懸吊纜索其中七條呈現繃緊，另一條纜索則脫離了導向滑輪，並無繃緊。五條懸吊纜索在升降機機房的混凝土樓層開口邊上被拖拉，另外兩條懸吊纜索則在升降機井道頂對重導軌托架上被拖拉。對重及升降機機廂下跌所造成的衝力，超越了纜索的拉力強度，把七條纜索拉斷（參看繪圖 5）。餘下的一條鬆垂纜索則沒有被拉斷。

繪圖 5 – 對重與升降機機廂下跌所造成的衝力扯斷懸吊纜索。

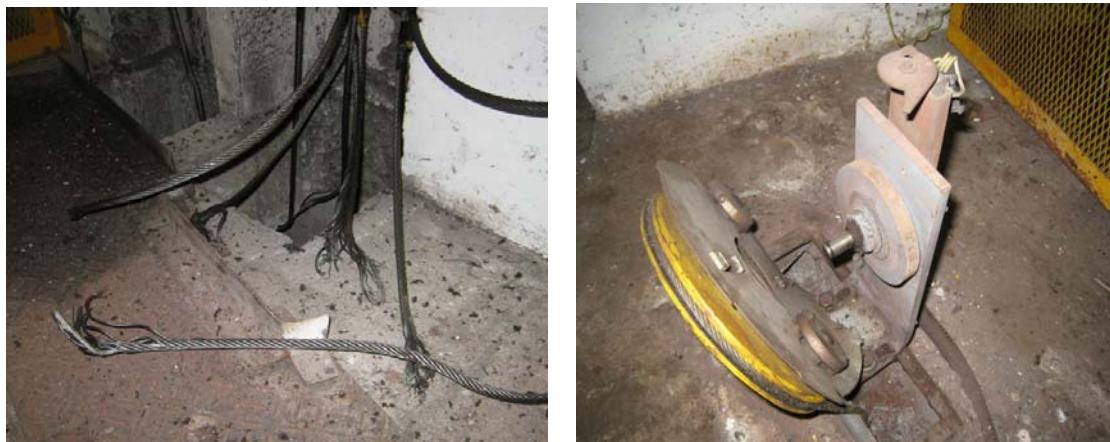
- 8.1 八條懸吊纜索其中七條發現斷裂。其中五條的斷裂位置在對重一方距離固定點約 1.1 至 1.2 米處。其餘兩條纜索的斷裂位置在距離固定點約 2.0 至 2.5 米處（參看附錄 A 圖 3）。
- 8.2 機房內的限速器損毀（參看附錄 A 圖 4）。機房內兩條支撐升降機發動機的工字形金屬桁樑變形（參看附錄 A 圖 5A 及 5B）。對重滑輪托架發現油脂污漬，以及因與纜索和滑輪磨擦而造成的刮痕。（參看附錄 A 圖 6A 及 6B）。
- 8.3 懸吊纜索穿過機房混凝土樓層開口伸延至升降機井道。混凝土樓層開口邊發現新的磨蝕痕跡。（參看附錄 A 圖 7）。
- 8.4 對重滑輪發現跌在對重頂部，而對重滑輪軸承亦已損毀，跌落升降機井道底坑。（已損毀的軸承參看附錄 A 圖 8。）
- 8.5 兩條導軌從 10 樓至地面層發現刮痕。（參看附錄 A 圖 9）。
- 8.6 安全鉗兩面皆發現刮痕。（參看附錄 A 圖 10）。
- 8.7 對重導軌頂部托架發現變形。（參看附錄 A 圖 11）。

9. 工務中央試驗所對全部八條懸吊纜索進行抗拉強度測試。結果顯示，所有懸吊纜索的抗拉強度（每條 66kN）符合製造商技術規格（每條 60kN），亦達到國際標準。
10. 香港城市大學對七組斷裂的懸吊纜索進行檢驗。檢驗結果顯示斷裂表面一般呈現過度應力下拉力損毀的特徵。
11. 香港城市大學同時檢驗了對重滑輪軸及軸承，並發現其內側表面、軸承滾珠及軸承與軸之間的接觸面有侵蝕痕跡。

圖3 – 升降機發動機房發現斷裂的懸吊
纜索。 圖4 – 受損的升降機限速器。

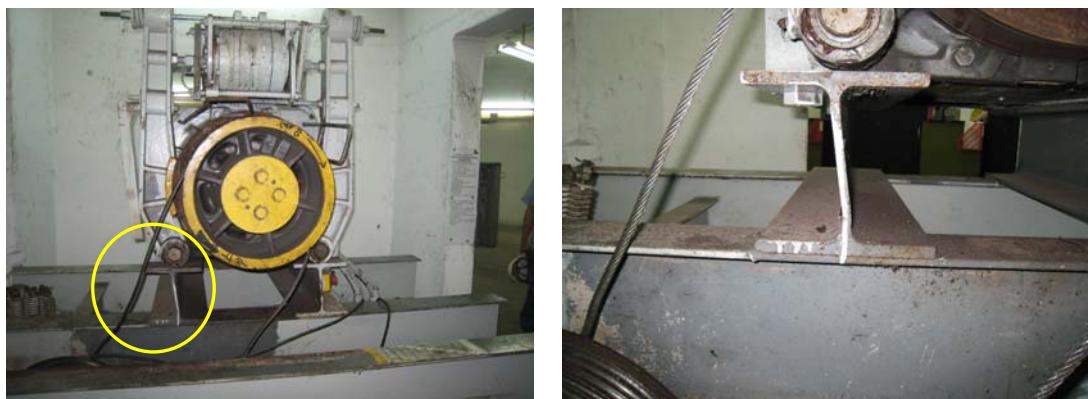
圖5A – 升降機發動機的工字形金屬
桁樑變形。 圖5B – 工字形金屬桁樑變形放大圖。

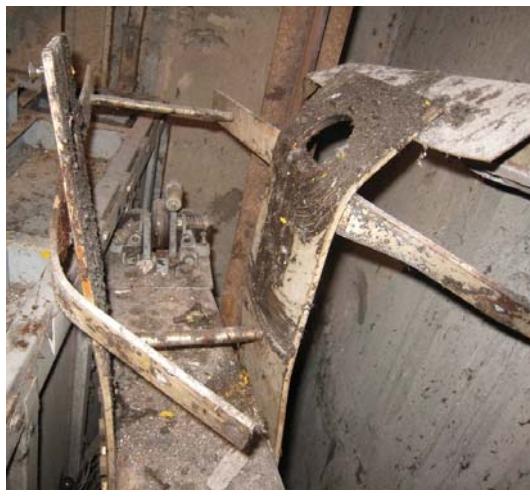
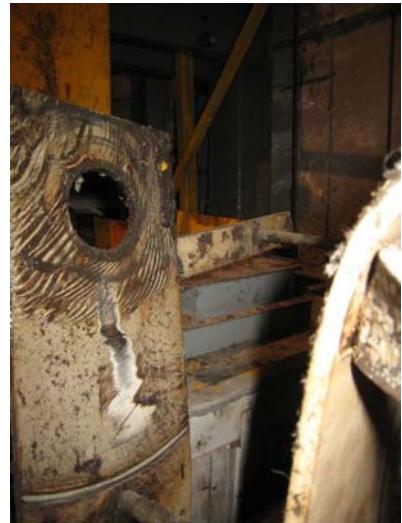
圖 6A – 對重滑輪托架上的纜索刮痕。 圖 6B – 對重滑輪托架上的纜索刮痕及滑輪刮痕放大圖。

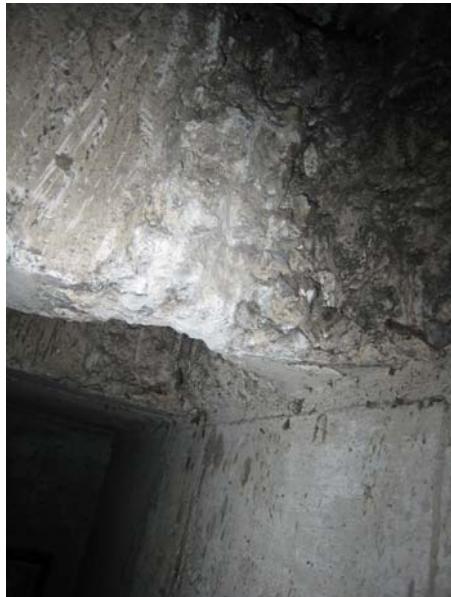
圖 7 – 混凝土樓板發現新的磨蝕痕跡。

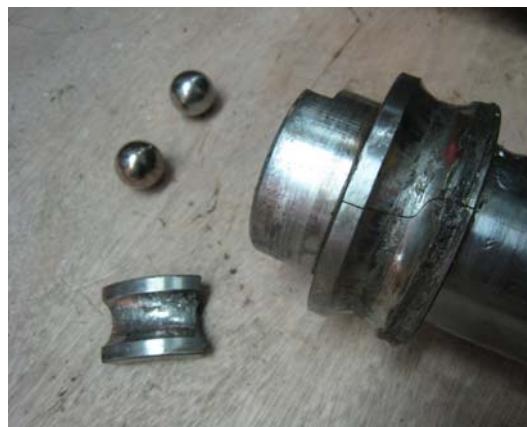
圖 8 – 已損毀的對重滑輪軸承。

- a) 所有卷筒、曳引輪、滑輪及軸承；
- b) 限速器、安全鉗、升降機機廂及對重的導軌及導靴；以及
- c) 懸吊纜索、補償纜索／鏈及其繫固裝置。

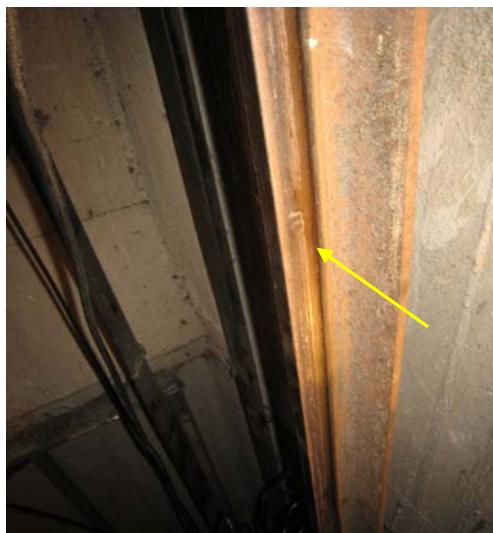
圖 9 – 導軌上的刮痕。

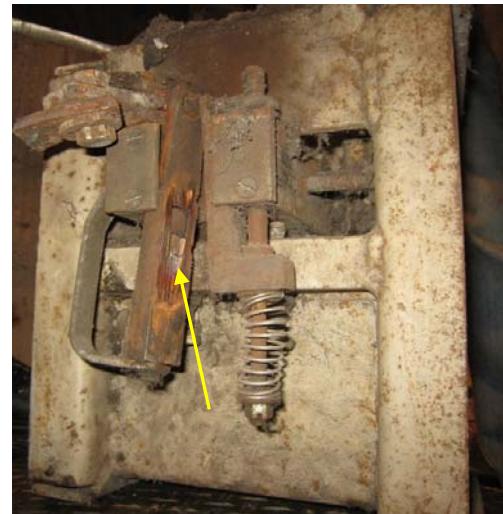
圖 10 – 安全鉗上的新刮痕。

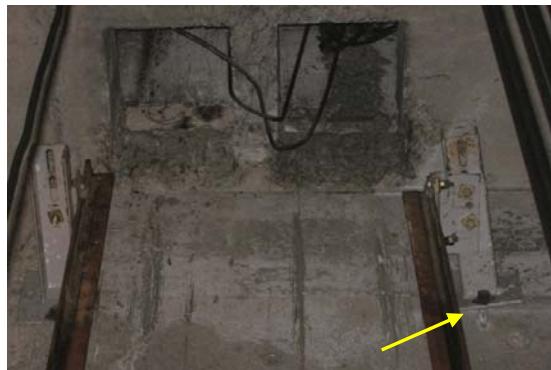
圖 11 – 對重導軌托架變形（從 35
樓層向升降機井道望時見於右邊）。
