# 大埔運頭塘邨運臨樓升降機意外調查報告

2008 年 11 月 9 日

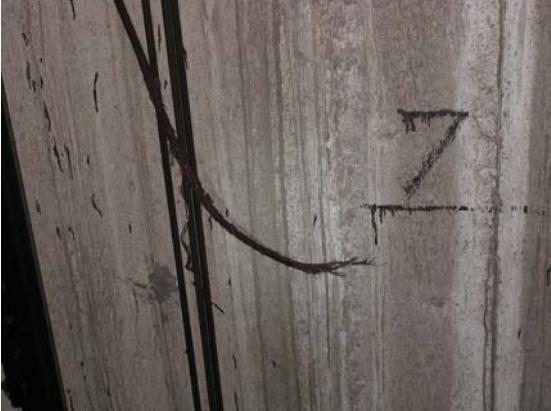
4. 機電工程署在 2008 年 11 月 10 日檢查時在 31 樓升降機井道內發現四條懸吊纜索中，有一條纜索斷裂，斷裂位置在距離升降機機房固定點約 16 米處（參看附錄 A 圖 1），其餘三條懸吊纜索狀態安全。其他升降機部件亦沒有明顯損壞。（參看附錄 A 圖 2 及圖 3）

5. 懸吊纜索斷裂使機廂上的安全裝置發生作用，使升降機即時停止操作，保障乘客安全。
  6. 事故後，香港大學的獨立專家為懸吊纜索進行實驗室檢驗。另外，註冊升降機工程師替編號 L4 升降機詳細檢查所有安全部件。
  7. 為了確認斷纜是否與不合格材料有關，政府工務中央試驗所對編號 L4 升降機懸吊纜索樣本進行測試。結果顯示，懸吊纜索的抗拉強度仍然符合製造商技術規格，即每條 69.2kN。
  8. 另外，在香港大學顯微鏡檢驗懸吊纜索鋼絲的斷裂面時發現，大部份纜索鋼絲呈現過度應力及部份斷裂面呈現銹蝕現象。斷裂纜索鋼絲上的銹蝕影響了該段纜索的抗拉強度。
- ### 事後工作
9. 富士達被勒令更換編號 L4 升降機所有四條懸吊纜索。及後，在機電工程署監察下，富士達的註冊升降機工程師於 2008 年 11 月 21 日替該升降機進行一次全面測試，並確認升降機操作安全。
  10. 雖然四條懸吊纜索中只有一條纜索斷裂，機廂上的安全裝置亦運作正常，使升降機即時停止操作，未有構成嚴重後果。機電工程署認為富士達未能及時發現懸吊纜索的銹蝕是一項疏忽，應與作出正式警告。正式警告信具法律效力，如富士達未能作出適當表現改善，可以被處以紀律審裁。
  11. 機電工程署已於 2008 年 12 月 9 日向富士達發出警告信，並提醒承建商必須符合《升降機工程及自動梯工程實務守則》內的要求，有責任保持升降機及

| 圖 1 – 31 樓升降機井道內發現斷裂的懸吊纜索。 | 圖 2 – 機房內升降機發動機沒有發現損壞。 |

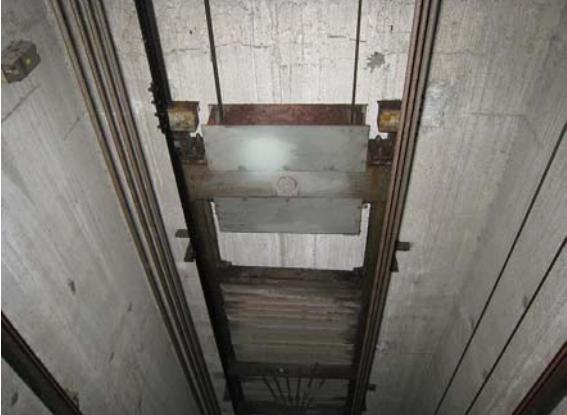
| | 圖 3 – 升降機對重裝置沒有發現損壞。 |
