香港鰂魚涌華蘭路 20 號華蘭中心

升降機意外調查技術報告 2009 年 3 月 12 日

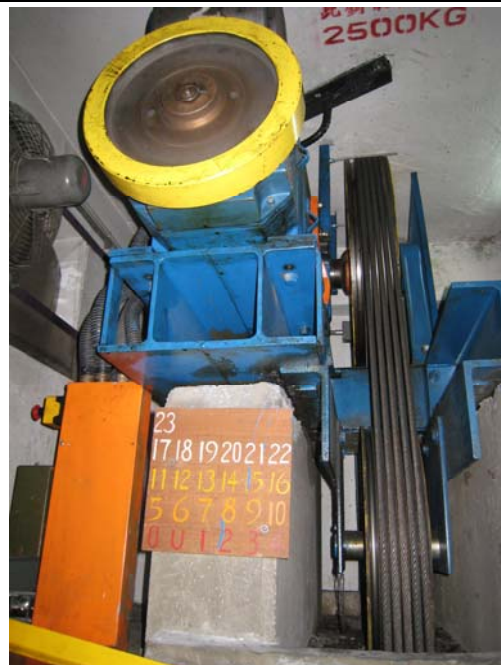
4. 機電工程署在檢查時發現 6 條懸吊纜索中，有一條纜索在對重裝置纜套端接位被拉斷。其餘 5 條懸吊纜索仍完整固定在對重裝置上（參看附錄 A 相片 1）。附錄 A 相片 2 顯示斷裂懸吊纜索的狀況。在 2 號升降機機房內，發現被拉斷纜索的曳引輪坑槽有嚴重磨損（參看附錄 A 相片 3），其他升降機部件沒有明顯損壞（參看附錄 A 相片 4）。

相片 4 - 2 號升降機機驅動沒有明顯損壞
