將軍澳香港知專設計學院自動梯意外調查技術報告

機電工程署

2011 年 6 月 9 日

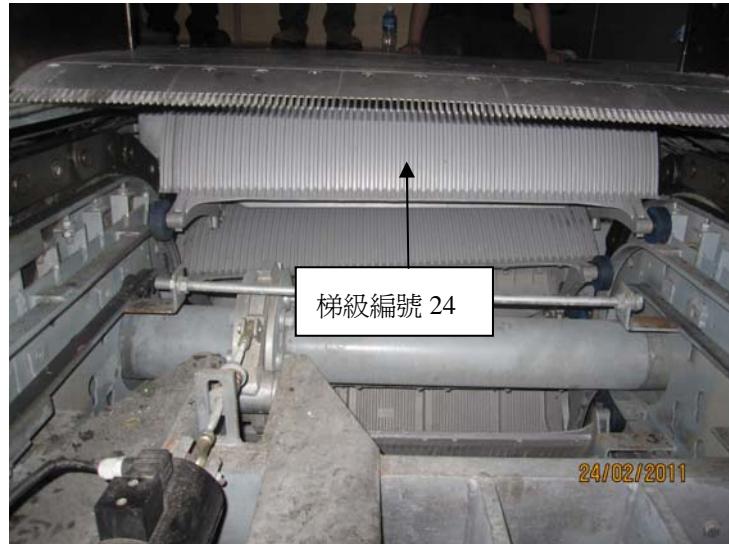
4. 該部自動梯每一級的左右兩邊均有兩個導輪，其中一個名為梯級鏈導輪，是經過一條長軸與梯級鏈相連接，梯級桿連接着一條空心軸及以一套防鬆螺帽及防扭鎖片將梯級鎖緊（參看附錄 A 圖 1），而另一個輔助導輪在自動梯導軌上運行。
5. 機電工程署到現場檢查時，發現編號 E4 的自動梯有 10 級梯級被卡着在上層轉向站內，而第一級被卡着的梯級（編號 24）被卡着在上層梳齒板下的位置（參看附錄 A 圖 2）及其梯級鏈長軸已斷裂，而該梯級兩邊已沒有連接着空心軸及梯級鏈導輪（參看附錄 A 圖 3 及圖 4）。

6. 由於現場並沒有發現任何受到外來物阻塞的跡象，故此排除梯級受外物阻塞的可能性。
7. 測量自動梯構架的折曲值在 2011 年 4 月 20 日完成。根據職業訓練局聘請之結構顧問公司在現場測量的結果，確定自動梯的構架良好。
8. 機電署聘請了獨立專家檢測梯級編號 24 斷裂的梯級鏈長軸，結果顯示斷裂的梯級鏈長軸沒有物料問題。
9. 為了分析事故發生是否由於梯級兩邊的防鬆螺帽及防扭鎖片鬆脫的可能性，蒂森德國總公司進行了一次模擬測試，結果顯示若梯級兩邊用作鎖緊空心軸的防鬆螺帽及防扭鎖片在完全鬆脫的情況下，當該梯級運行到上層轉向站時，梯級會下掉。這亦解釋在事故發生後為何 24 號梯級兩邊的梯級連接桿沒有連接着空心軸。
10. 因此確定今次事故發生時 24 號梯級在上層轉向站被卡着所造成，而梯級被卡着的原因，是因為 24 號梯級兩邊用以固定梯級的防鬆螺帽及防扭鎖片沒有適當被鎖定於原有設計位置，引致梯級連接桿移離空心軸所造成。

圖 2 – 第一級被卡着的梯級(梯級編號 24)於上層梳齒板下

12. 蒂森已經更換了 E4 號自動梯所有損壞了的梯級組件，及於 2011 年 4 月 21 日為學院內的自動梯進行了制動系統的負載測試，蒂森已檢查香港知專設計學院的自動梯，經註冊自動梯工程師詳細檢測後，該學院的 4 部自動梯便可恢復正常運作。

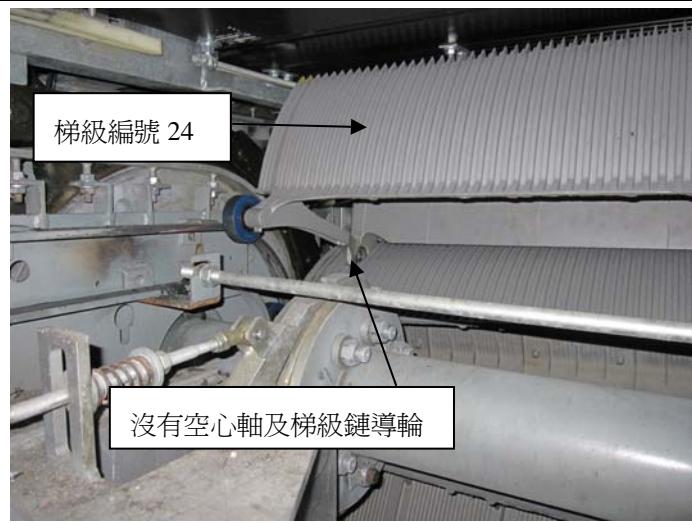
圖 3 – 左邊梯級連接桿沒有空心軸及梯級鏈導輪連接

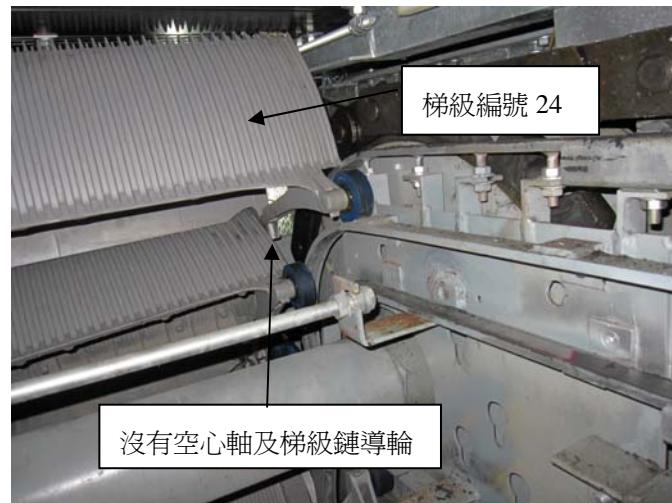
圖 4 – 右邊梯級連接桿沒有空心軸及梯級鏈導輪連接
