EMSD Annual Technical Seminar

電力設施運行及 維修個案分享

電力設施運行及維修測試的意外案例解構

電力意外個案分析

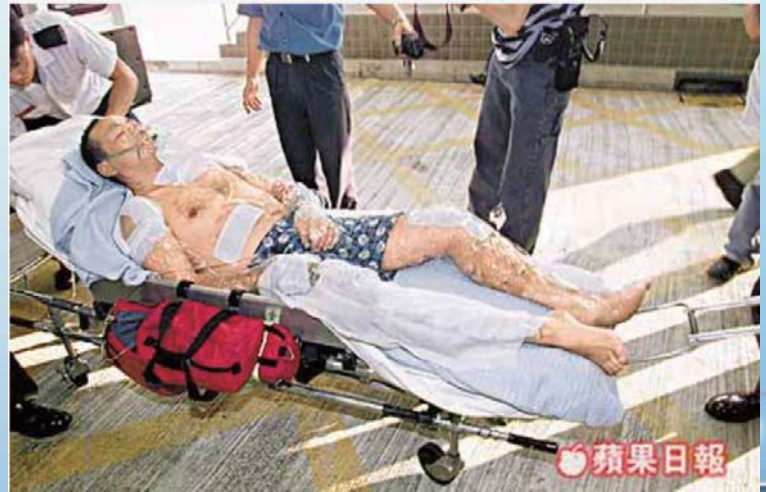
2004年6月29日，中電屯門龍鼓灘發電廠，嚴重工業意外，三名維修工程人員，發現一個發電機組的電掣櫃警鐘發出示警聲響，他們趕至檢查時，電掣突然發生爆炸及搶火噴火球，三人走避不及被燒傷倒地，送院搶救，**兩人情況危殆**。

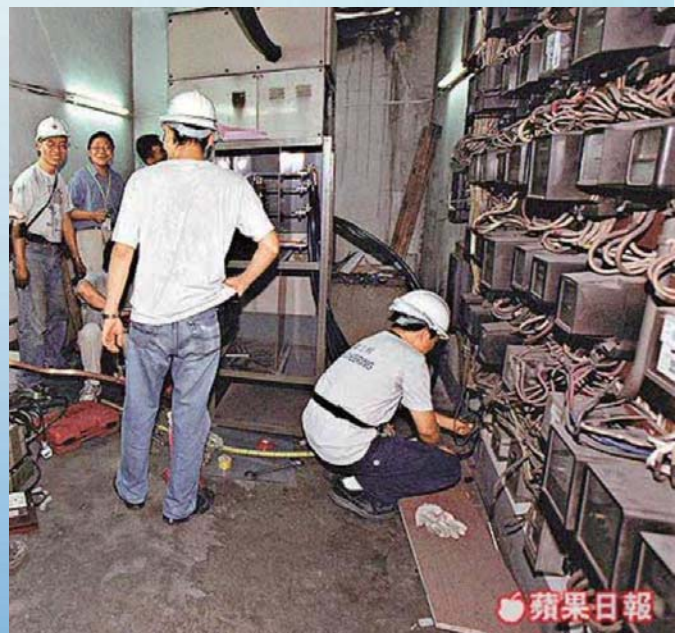
- 2005年7月20日，一星期前曾發生商場大停電、樓齡逾二十年的葵涌葵芳閣，疑因電力系統機件老化引致負荷過重，令屋苑三座住宅大廈晚十時半發生停電事故，一直未恢復供電。承辦商工程人員一度搶修後，曾重新啟動總掣進行測試，豈料發生輕微爆炸，冒出大量濃煙，**幸無人受傷**。

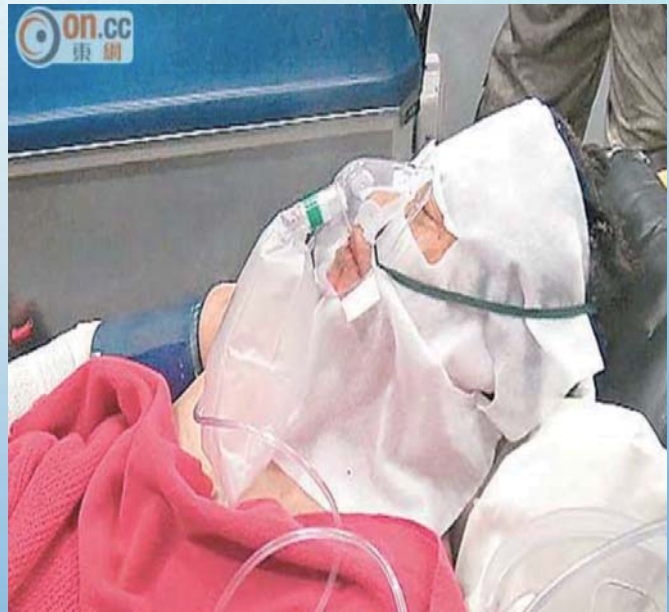
疑程序出錯勞工處跟進

2013年11月15日尖沙咀中心，管理公司安排電力承辦商約**六名維修技工**，到地庫電錶房擬更換一組電力裝置，其中一名姓徐（三十七歲）技工爬上長梯工作，期間有機件突然有火冒出，徐右腳被燒傷呼救。**兩名傷者送院搶救**，其中**救人技工情況危殆**。

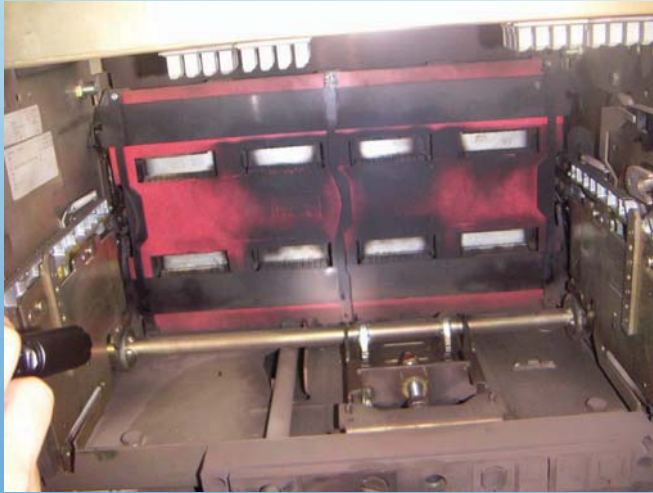
- 在維修完結時，因不少控制用**凳仔型熔斷器**（CONTROL FUSE）的設計太貼近，引致經常在插回熔斷器（FUSE）時兩相短路爆炸，若是在總掣，即出現接近40千安培的**短路電流**

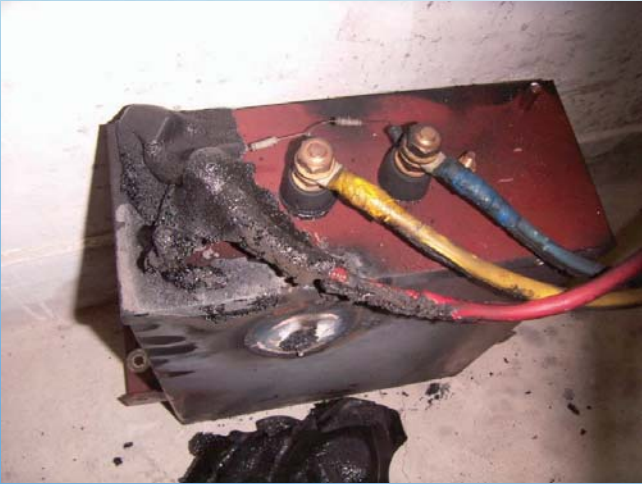
- 電容值因**內部損壞**引致降低，恢復供電即產生**短路爆電容**

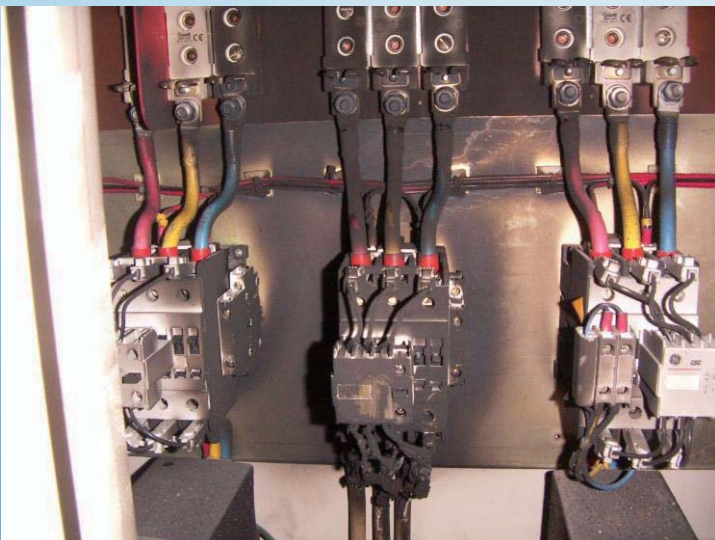
- 電容櫃或安裝在掣櫃內間格的**電容散熱風扇失靈**不動作，最終過熱引致**電容爆炸及起火**。

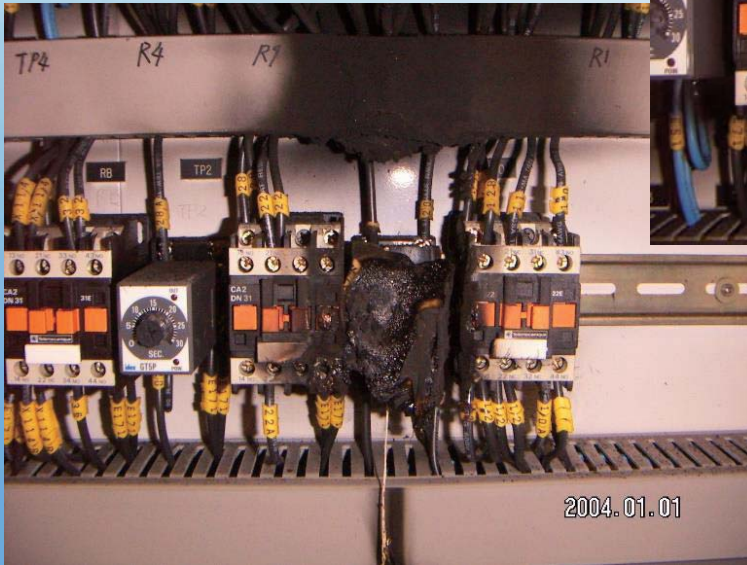
- 在掣櫃接單支單膠線（如黑色或棕色）控制電源線接錯相位引致**爆炸**

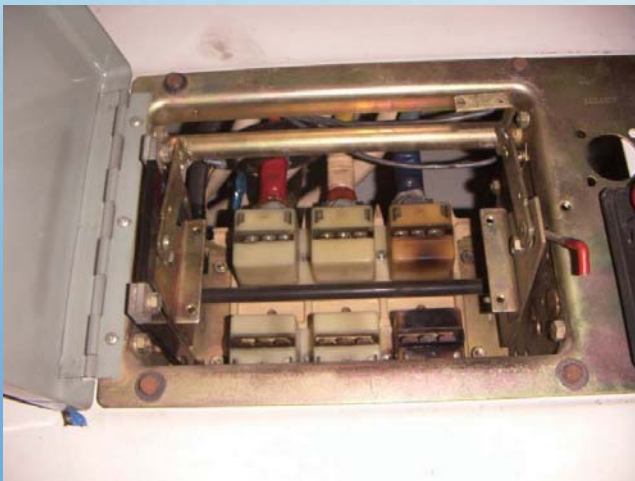
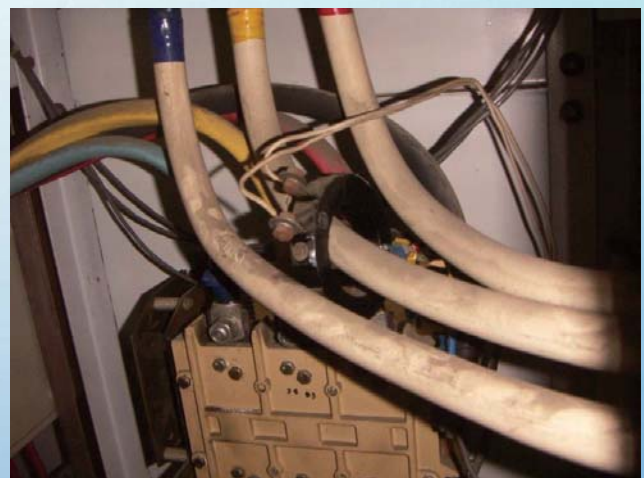
- 後加分支匯流排或支總掣**負載過多**，引致**總掣過載**

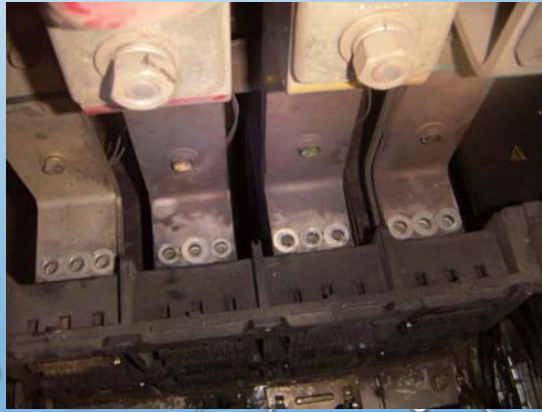
- 在掣櫃鑽地線索頭孔後（CABLE GLAND），忘記清理或在下面放上承接鑽孔餘下的鐵屑，最終引致**接地或短路**故障

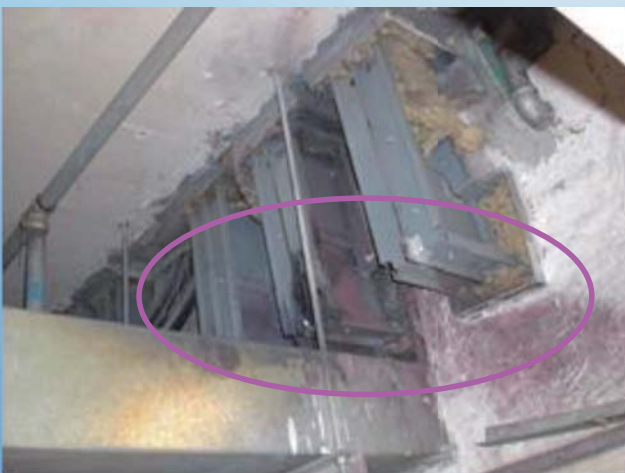
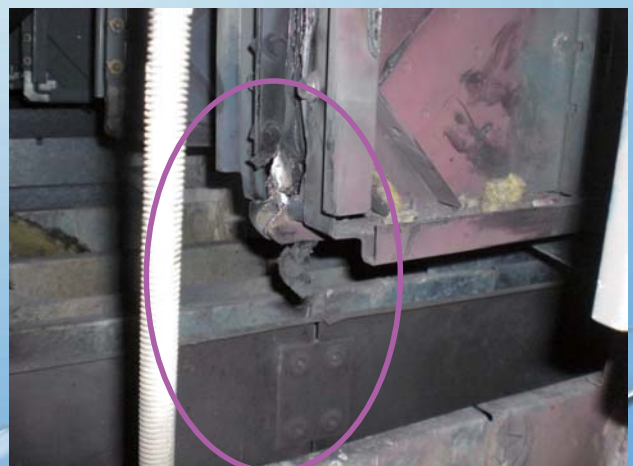
個案: 2000A 電力匯流排 (Elbow Busduct) 燒損

- 2 x 2500A ACBs + 1 x 2000A ACBs tripped at 1220 hrs
- 25/F to 39/F 部份寫字樓租戶的電力供應
- 5/F to 15/F 部份寫字樓租戶的電力供應
- 8間商場租戶的電力供應

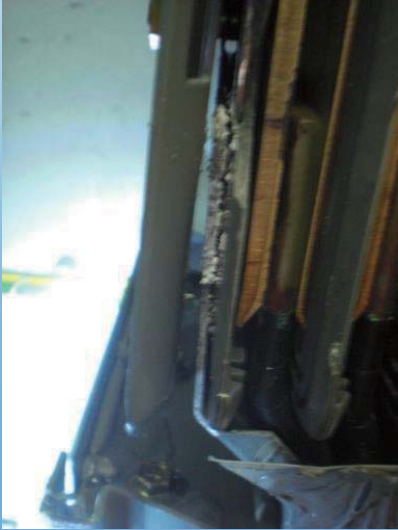
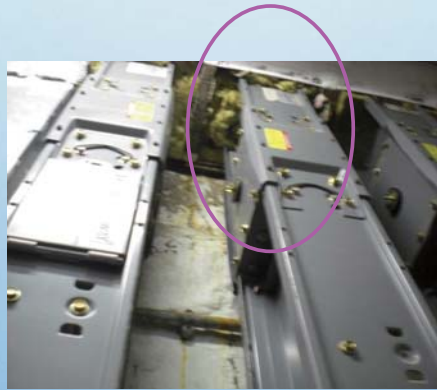
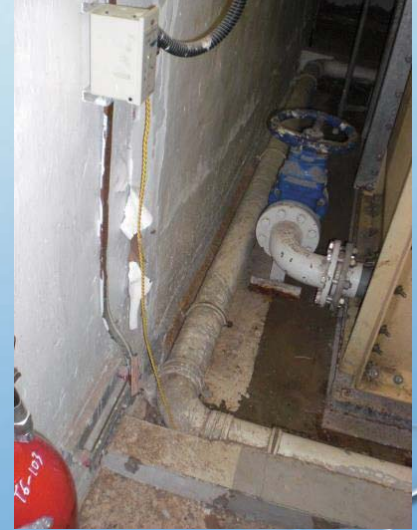
2000A 電力匯流排(BUSDUCT) 燒損

事故成因： 15/F沖廁水水缸溢流, 經匯流排槽縫隙滲漏至 7/F電掣房, 導致匯流排完全短路 (dead short)

1. 隔離
2. 減負荷
3. 立即安排臨時電纜接駁
4. 備用接駁配件 (蟹爪)

1. 隔離水患 (做好地台防水工作 / 遷移中途水缸)
2. 保持必要配件存貨
3. 定期進行紅外線熱像檢測儀 (THERMAL SCANNING)

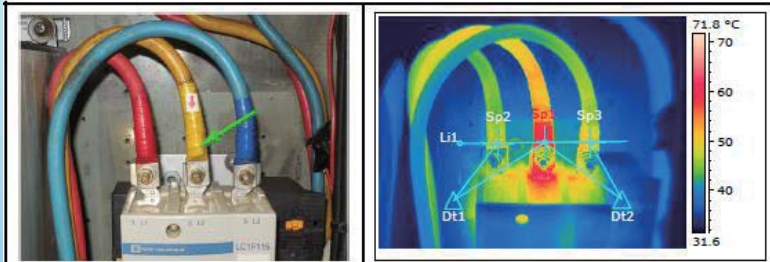
DESCRIPTION		ANALYSIS							
LOCATION	OLD ZONE – OCEAN CENTRE B/F – CHILLER PLANT ROOM	<p>Fault Spot (Sp1) Abnormal HOT at 60.4 °C As against Satisfactory Spots (Sp2) at 47.4 °C and (Sp3) at 48.3 °C Temperature Rise : (Delta Dt1) at 13.0 °C and (Delta Dt2) at 12.1 °C</p>							
OBJECT I.D.	PUMPS STARTER SWITCHBOARD PANEL 7 – P.7 CH. W.P. (PRI)								
FAULT COMPONENT	CONTACTOR UNIT	RECOMMENDATION							
RATED	115A	<p>Break the Relevant Connections. Check and Clean BOTH Mating Surfaces. Remake and Tighten the Connections with the Correct Level of Torque Loading.</p>							
MEASURED LOAD	<table border="1"> <tr> <td>R</td> <td>Y</td> <td>B</td> <td>N</td> </tr> <tr> <td>78.1A</td> <td>83.4A</td> <td>80.2A</td> <td>-</td> </tr> </table>			R	Y	B	N	78.1A	83.4A
R	Y	B	N						
78.1A	83.4A	80.2A	-

FOCAL POINT			
DEVIATION	Upper Cable to Contactor Unit, Yellow Phase Abnormal Hot.		
Sp1	Y	60.4 °C	FAULT
Sp2	R	47.4 °C	SATISFACTORY
Sp3	B	48.3 °C	SATISFACTORY
PROBLEM CAUSED	Bad Connections and/or Bad Contacts, High Resistance Occurred.		
ACTION PRIORITY	Repair at scheduled shut down. (Severe)

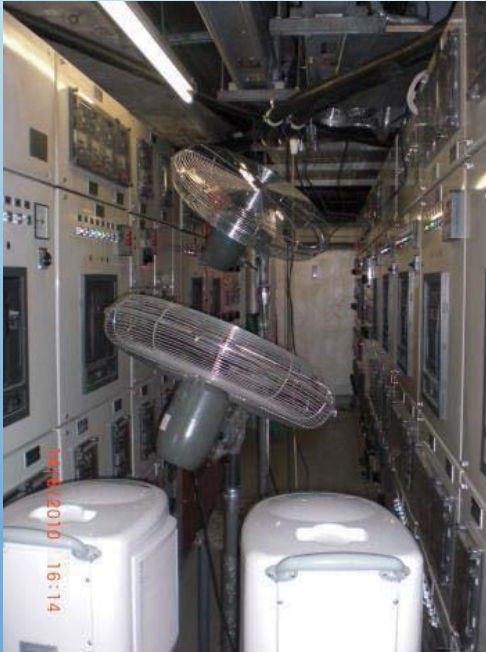
3200A 匯流排接口位過熱

最高溫度達到

180°C

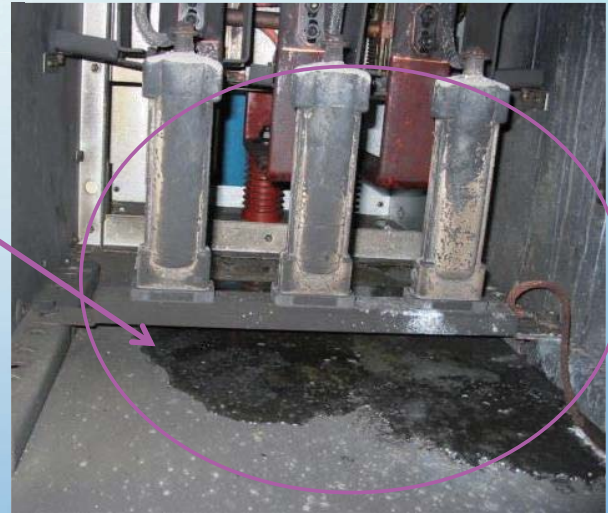
SURGE ARRESTER 避
雷器已燒壞, 內板發
現水漬

相關 **BUSBARS** 燒損

高壓掣櫃頂上的熱排氣管 (Exhaust Air Duct) 遇出風口冷空氣, 溫差令排氣管表面產生**冷凝水**, **冷凝水**連續滴入**VCB**, 造成災難。

1. 損壞部份需要修理和整流
2. 主要部件“SURGE ARRESTERS”需要更換和重新安裝
3. 測試將在上述整改工作完成後進行

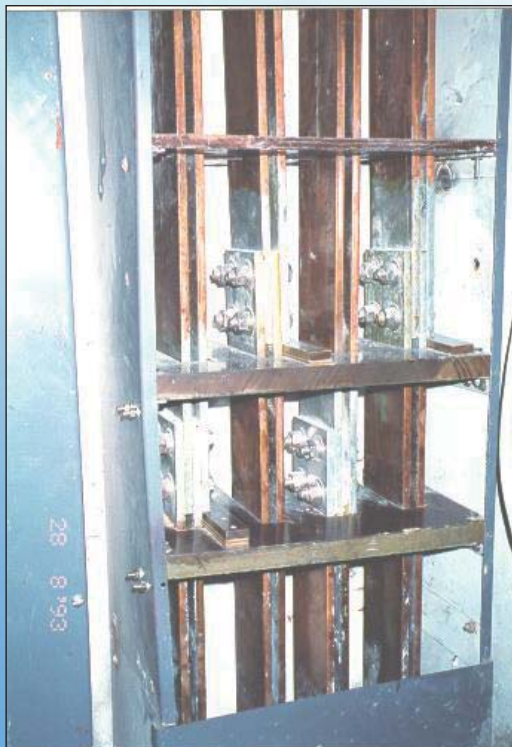
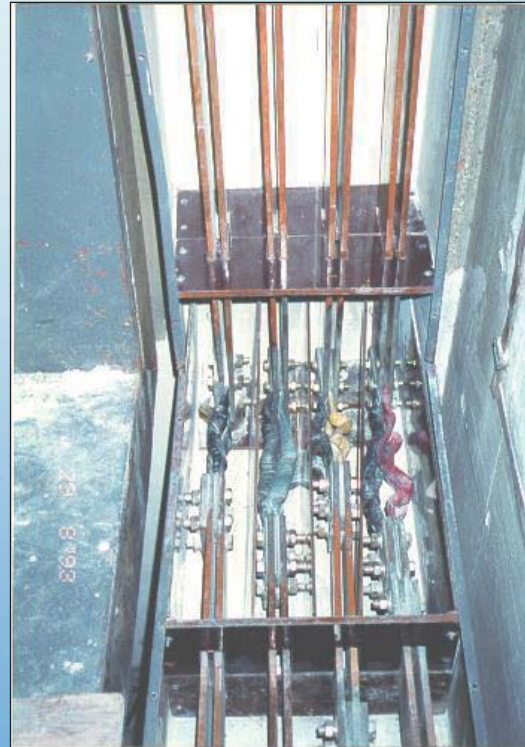
在R相和金屬外殼之間 引起的干擾問題

(ELECTROMAGNETIC INTERFERENCE)

2. 調換相導體間的次序

扭巴 (TRANSPOSING METHOD)

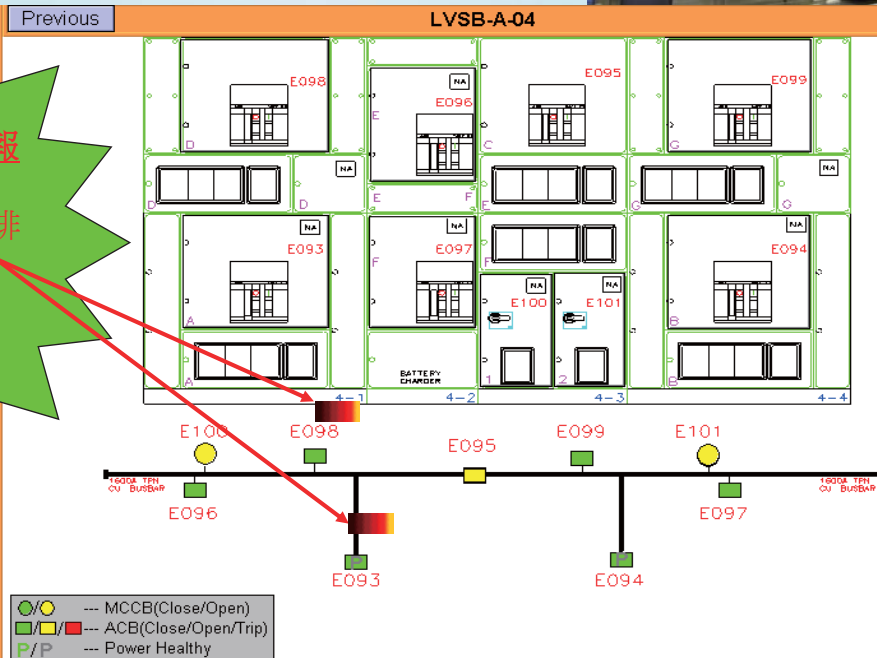
樓宇管理系統警報
信號
1200A ACB匯流排
及 1600A ACB
Incomer
跳脫

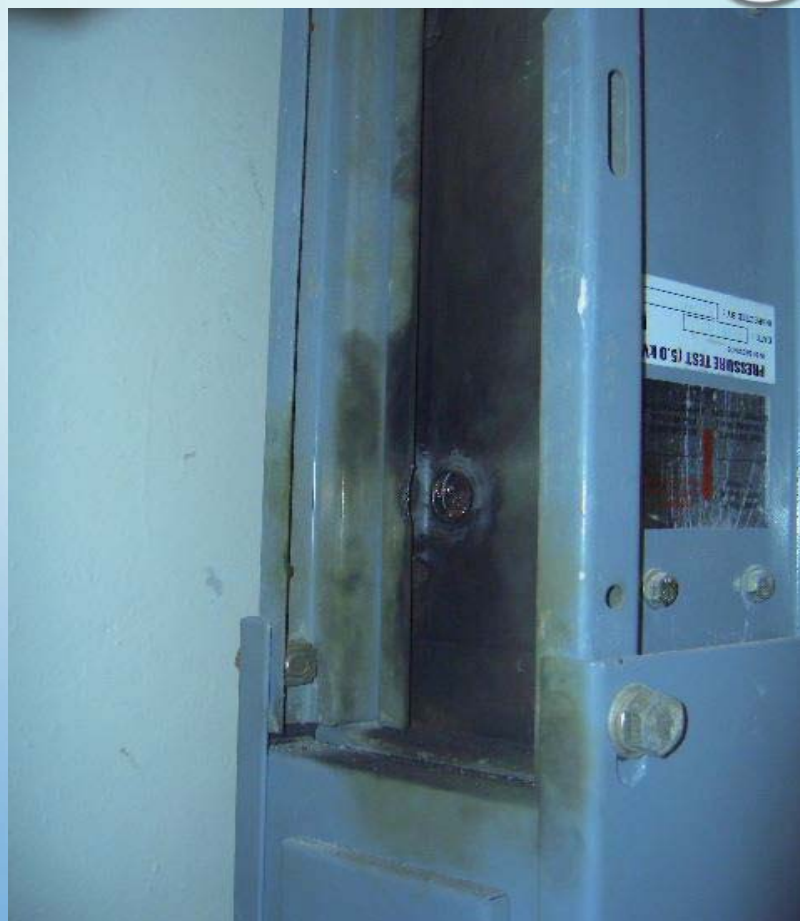
故障原因

1200A ACB 匯流排跳脫原因

Built-in O/L

IDMT - E/F Protective Relay
