合資格人士書面報告

(已完成無源和有源探測)

記錄編號 : 266366EMSD

在 新界大埔大華街及停車場對出

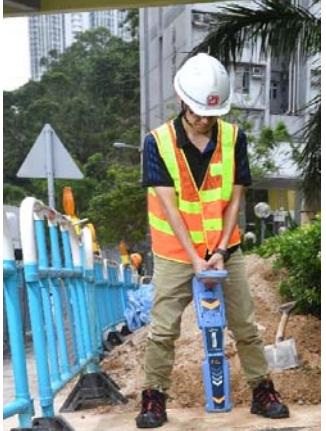
相片一(進行無源探測)	相片二(探測範圍)

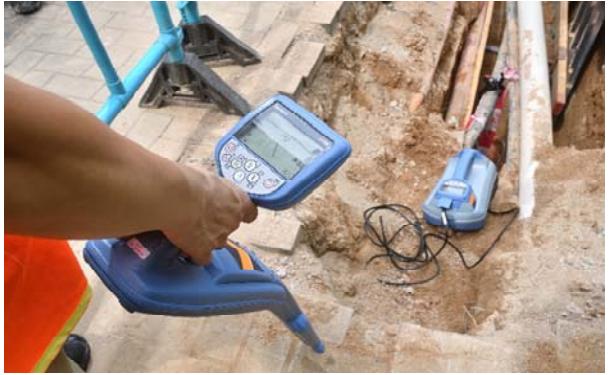
相片三(進行環形有源探測)	相片四(標示地下電纜的位置及深度)

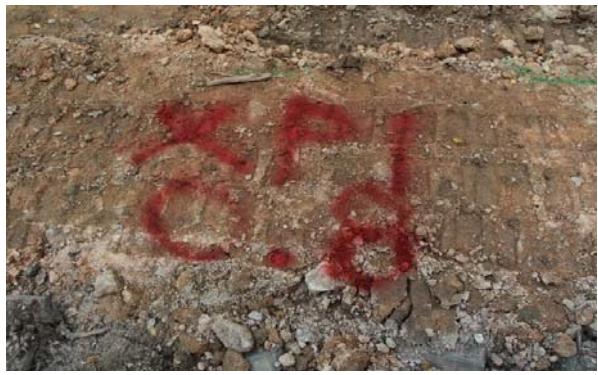
相片五(標示地下電纜的位置及深度)	相片六(紀錄電纜的位置及深度)

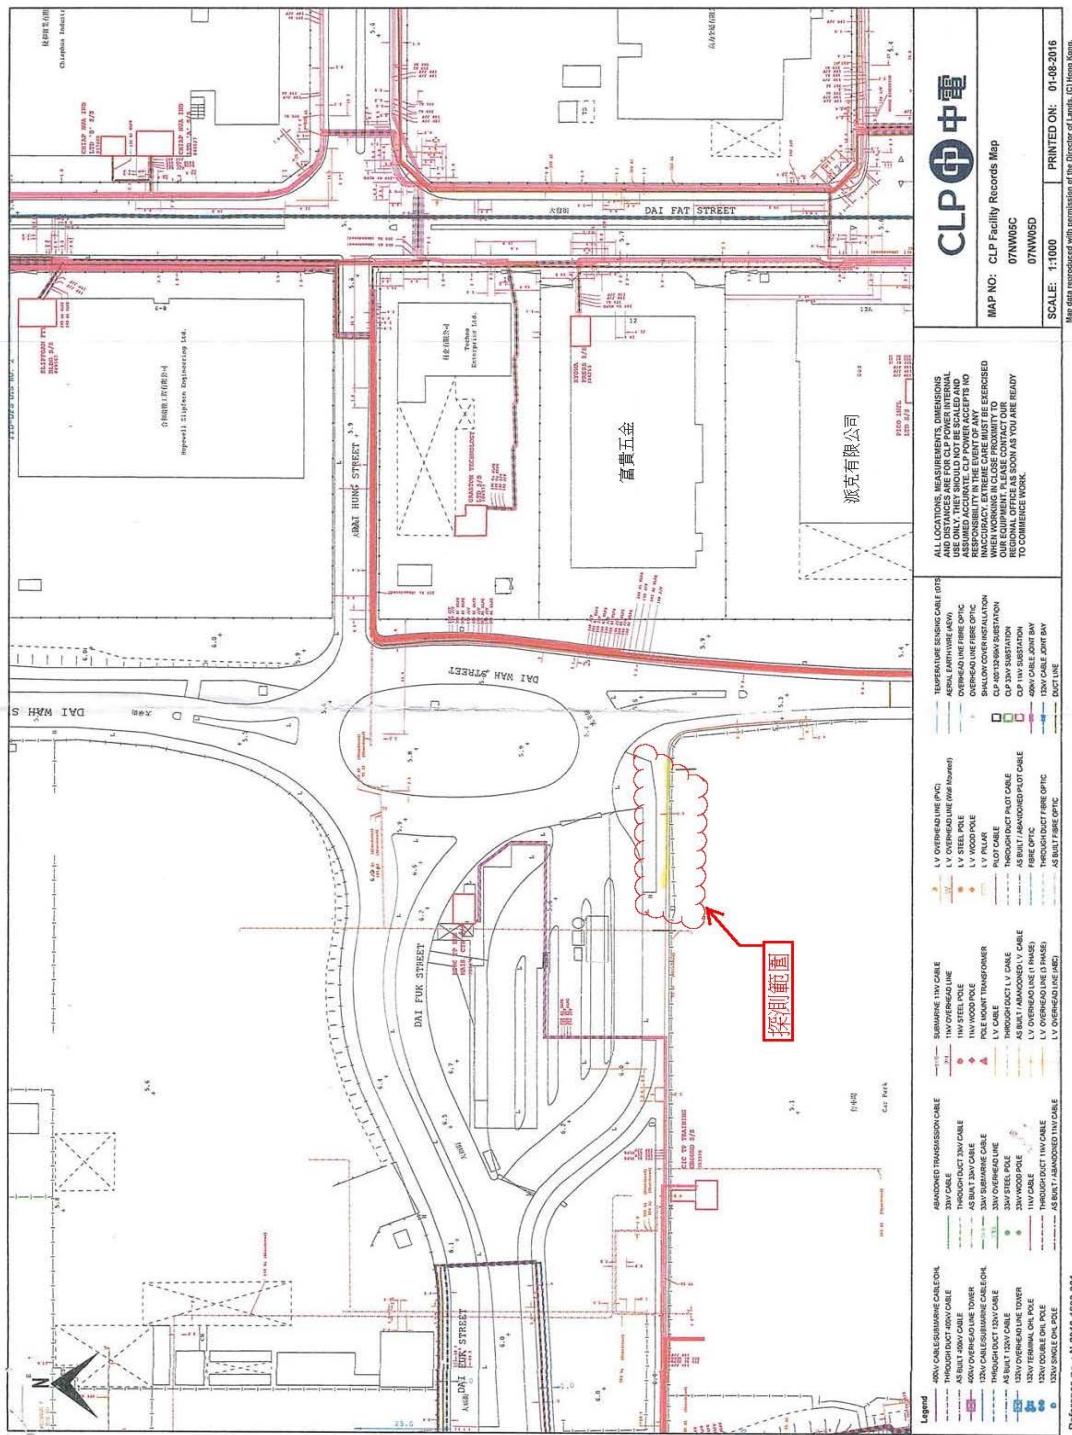
合資格人士書面報告 供電商的地下電纜圖則

發現試孔內地下電纜數量與中電地下電纜圖則不符，並已於 2017 年 9 月 19 日與供電商商討，結果如下：

供電商確認上述部份電纜經已被改位
