昂坪 360 纜車事故

調查報告

機電工程署

2012 年 4 月 3 日

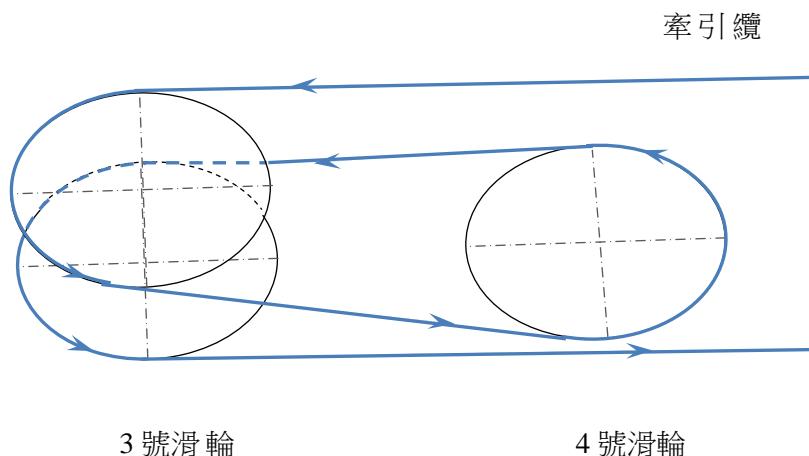
圖 3：捲繞著 3 號及 4 號滑輪的牽引纜

5.6 根據合資格人員的陳述記錄，在 4 號滑輪的位置感應器被觸動前，除了發現有不正常的噪音外，3 號及 4 號滑輪之間的牽引纜亦有劇烈的震動(請參考圖 3 的牽引纜組態)。位置感應器觸動的原因，是由於 4 號滑輪劇烈的震動所致。

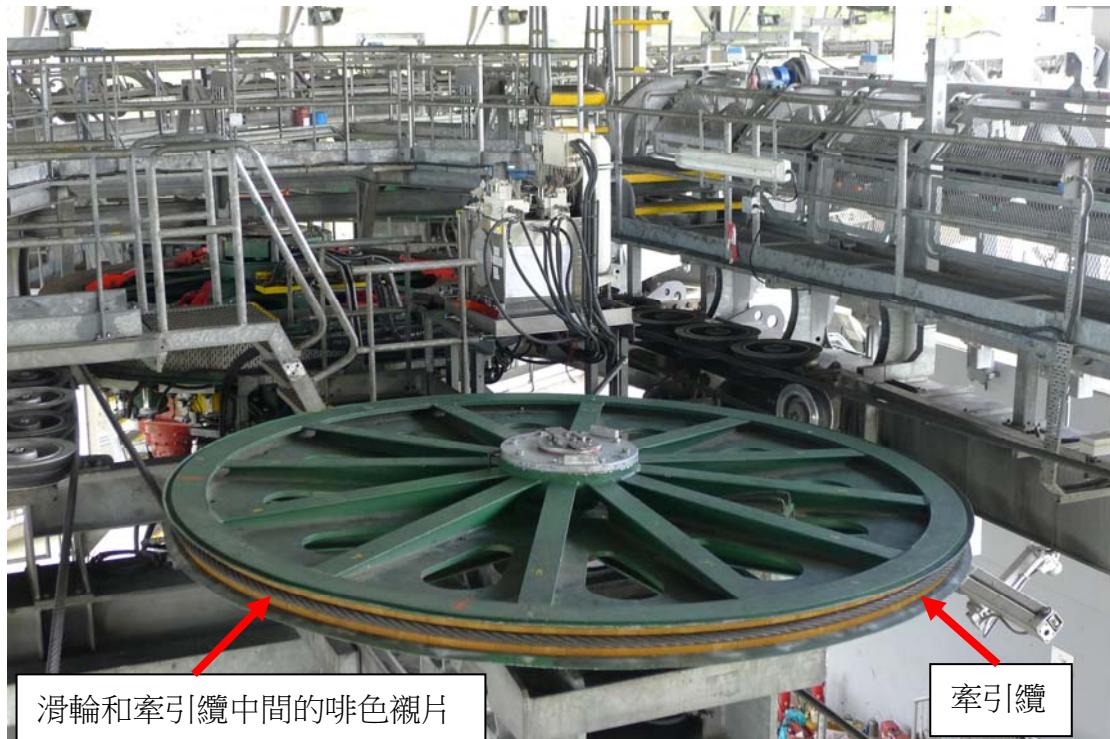
圖 4：牽引纜圍繞在 4 號滑輪襯片上

5.9 事件後 4 號滑輪的襯片經現場量度，顯示約 45% 的襯片（87 件襯片部件中的 39 件）已超過磨損的極限。襯片的磨損亦不平均。

5.10 4 號滑輪軸承的磨蝕(請參閱第 5.12 節)會構成滑輪運轉不暢順，而這不暢順的運轉會引致牽引纜間歇性的拉緊及放鬆，從而使 4 號滑輪的襯片產生不平均磨損導致滑輪的偏圓性，並於其後引致牽引纜和滑輪的震動。

中，有 3 個位置輕微超出了生產商建議的水平。昂坪 360 當時按既定程序安排更換襯片，但來不及在 2012 年 1 月 25 日事發前完成。調查估計襯片有可能是在這 3 天的操作中(即從 2012 年 1 月 23 日至 25 日)有異常快速的磨損，或在 1 月 23 日進行的襯片量度可能不徹底或不精確。調查結果還顯示，昂坪 360 應加強襯片更換的安排，並在日常測量中發現襯片有任何過度磨損時，儘早更換已磨損的襯片。

- (i) 由於其它滑輪軸承有機會於較後時間，同樣因為潤滑狀況不理想而引致損蝕，因此所有滑輪的軸承均需要更換；
- (ii) 提升所有牽引纜滑輪軸承的震動監測系統，使數據可持續地收集，並加密至每兩星期為數據進行分析；
- (iii) 每月為潤滑油進行水份及金屬成份之分析，並根據結果於需要時加密添加潤滑油次數；
- (iv) 妥善貯存及處理潤滑油以防止水份滲入；
- (v) 由於纜車系統中的軸承均採用同一種類的潤滑油，因此在纜車系統重開前，必須為所有軸承檢查及加油；
- (vi) 清楚列明滑輪襯片的量度程序及加強設備，包括襯片表面的磨損及偏圓程度，以確保能夠及時發現受磨損的襯片，及作出對應的更換工程及/或修正襯片曲率行動。

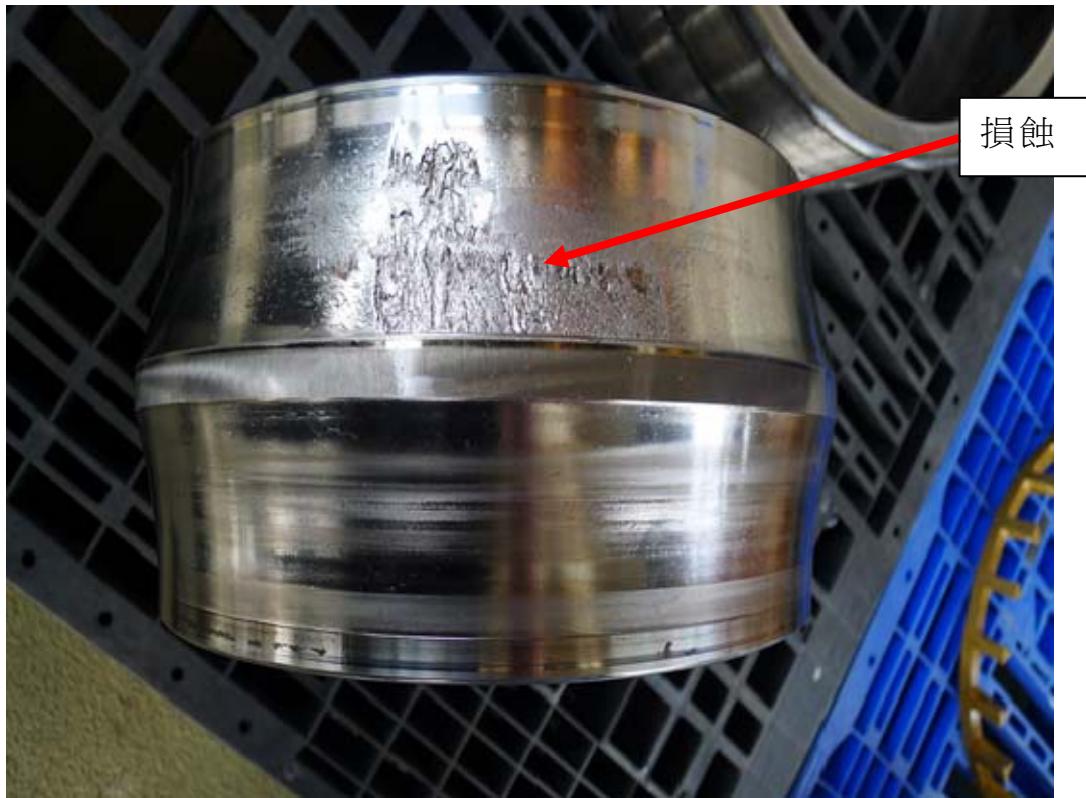
圖 5：上軸承內環的頂端滾道之損蝕

- (i) 損蝕只是出現在上軸承；
- (ii) 位於上軸承的內環，其底部滾道的低負載端發現由銹蝕而造成的棕色污點(見圖 6)；另外，在頂部滾道的高負載端發現了嚴重的損蝕 (見圖 5)；
- (iii) 除了損蝕外，上軸承的頂部滾柱亦發現了嚴重的凹痕，估計是由損蝕產生的金屬碎片及頂部滾道的凹陷造成(見圖 7)；以及
- (iv) 上軸承的外環於頂部滾柱和底部滾柱之間亦發現鐵銹(見圖 8)。

5.16 化驗結果反映出軸承損蝕的主因，是由於潤滑油內的高水份導致潤滑效果減退。另外，潤滑油中的氧化鐵粒子可能進一步影響潤滑油的效能，並加速了軸承的損蝕。

5.18 軸承因潤滑油效能不佳而產生之磨損，應展開了一段時間，並最終導致滑輪的震動，以及在 5.10 節所詳述之襯片不平均磨損。這襯片不平均磨損亦會反過來加速軸承的損蝕。為確保滑輪可靠運行的重要性，纜車設有監察系統，以監察滑輪軸承的震動。然而，昂坪 360 每四個月才進行一次滑輪軸承的震動分析，最近的震動監測數據於 2011 年 12 月 16 日被測量和收集後，縱使震動監測報告內，已顯示注意到震動水平和金屬磨損的上升趨勢，但震動監測小組覆核後，認為監測數據處於可接受水平。軸承磨損其後在約一個月內(2011 年 12 月 16 日至 2012 年 1 月 25 日)發展，並引起滑輪出現不能接受的震動。調查結果顯示，目前
