致 緻 至
《步伐一致、技術細 緻、安全達至》
電力規例研討會

- 定期檢查常見錯誤

電力意外個案檢討

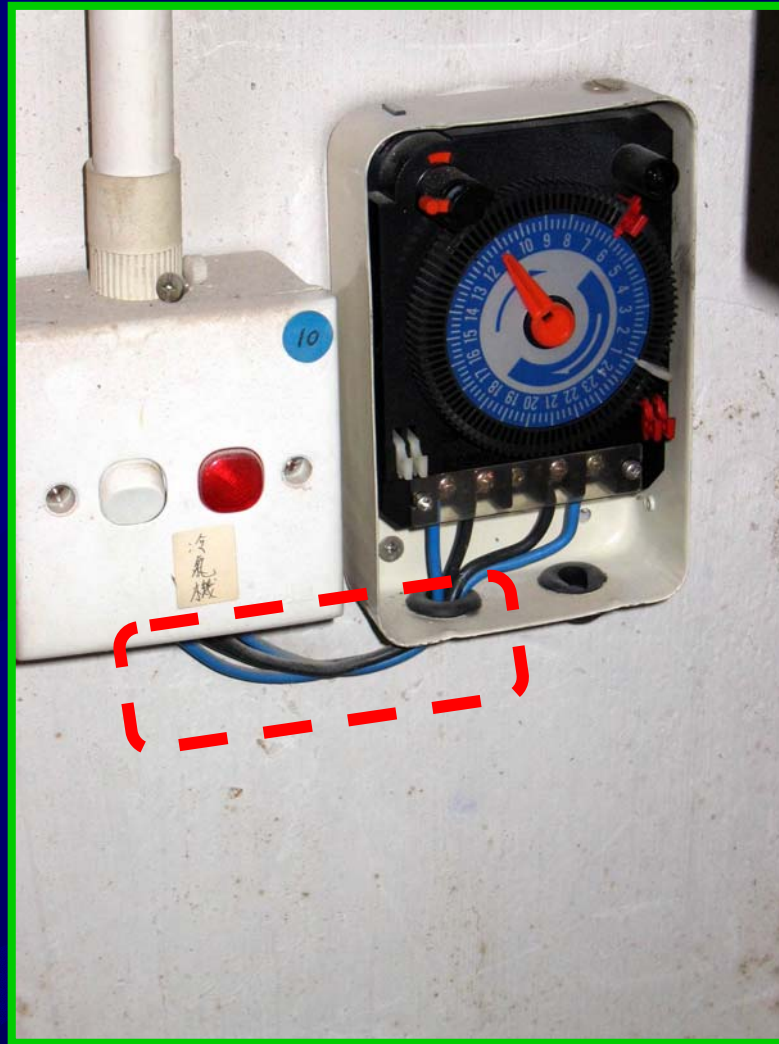
❖ 外露非帶電金屬部分沒有接地

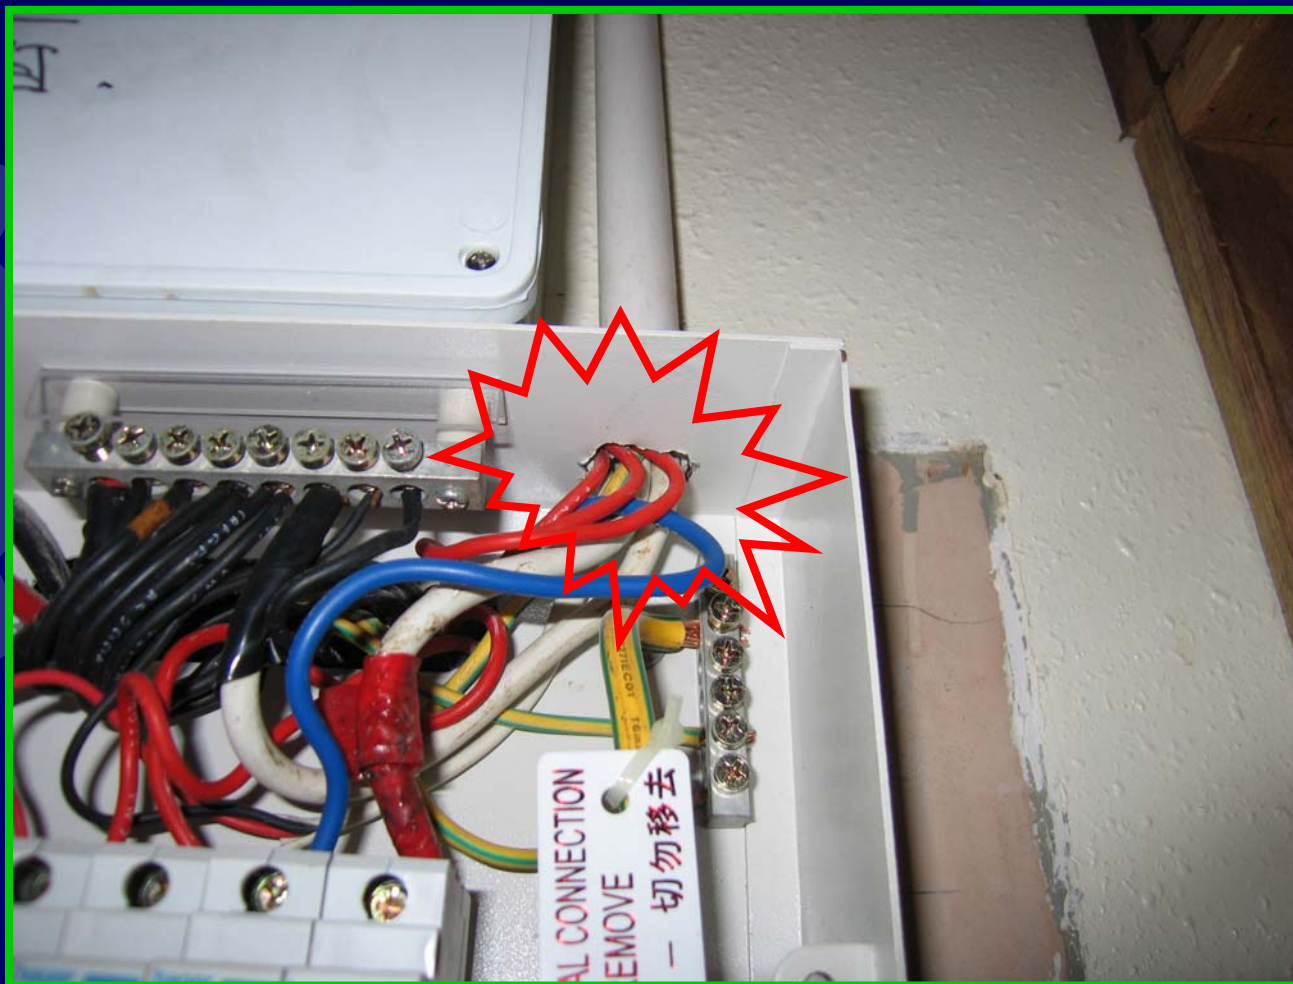
❖ 電掣箱出入線位沒有保護膠圈

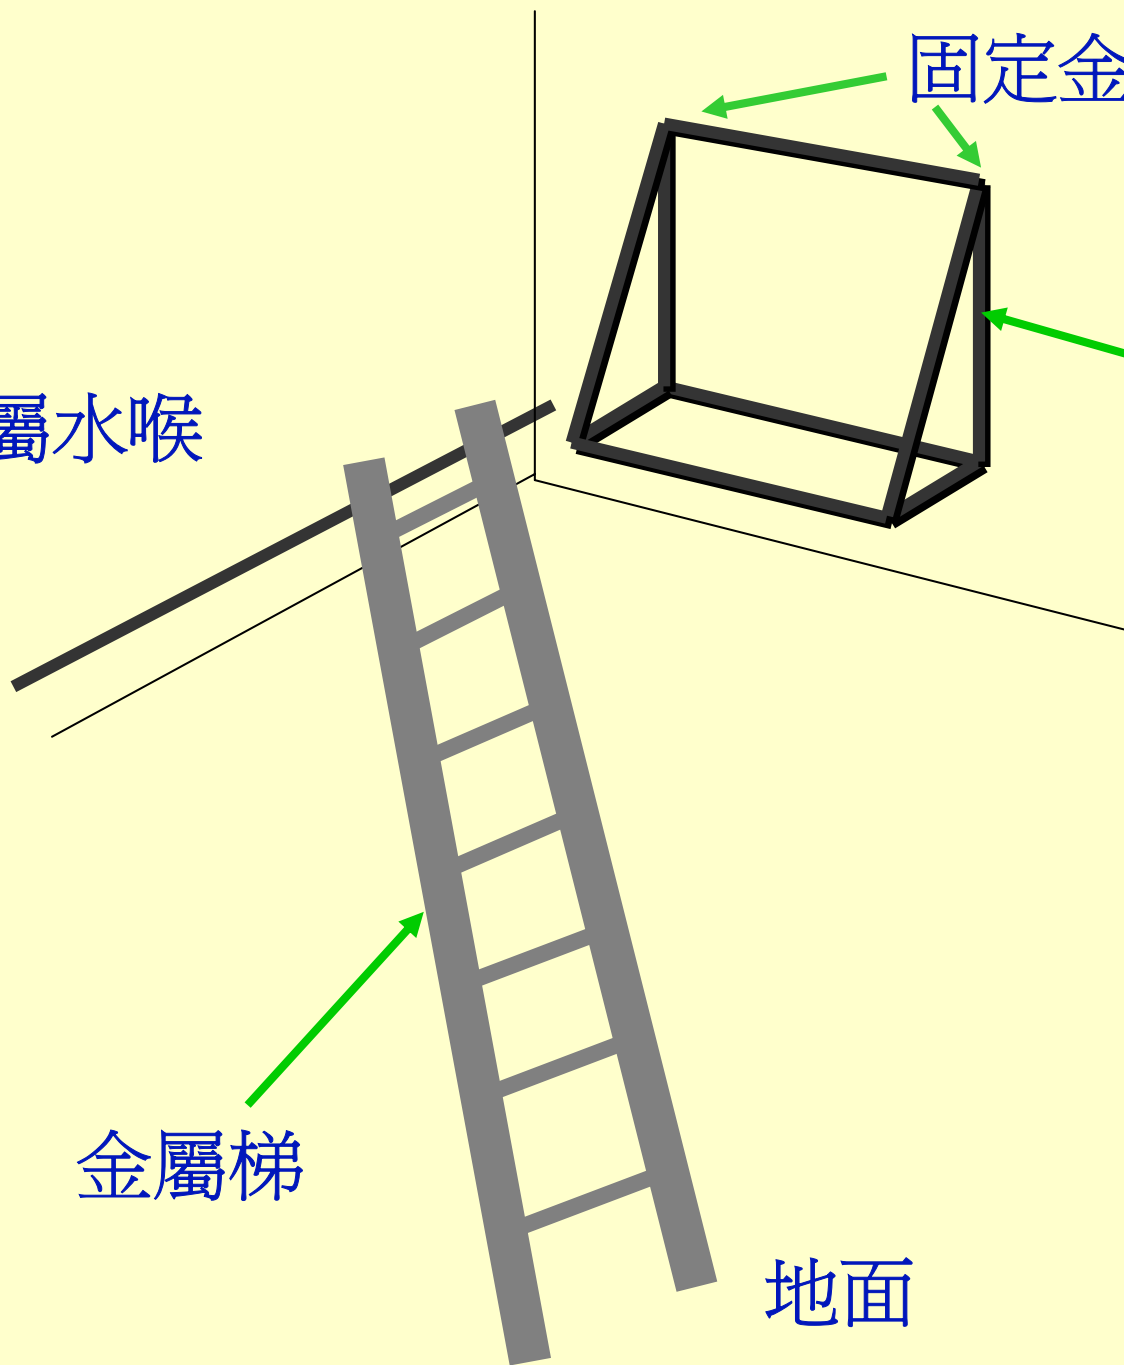
金屬架側視圖

固定金屬架的螺絲鬆脫

金屬架邊壓著不再使用的電線，但電線仍然帶電

- ⚡ 沒有隔離及拆除不再使用的電線
- ⚡ 不應把任何負重物安裝在電線之上
- ⚡ 安裝在戶外的電線應有適當的機械性保護

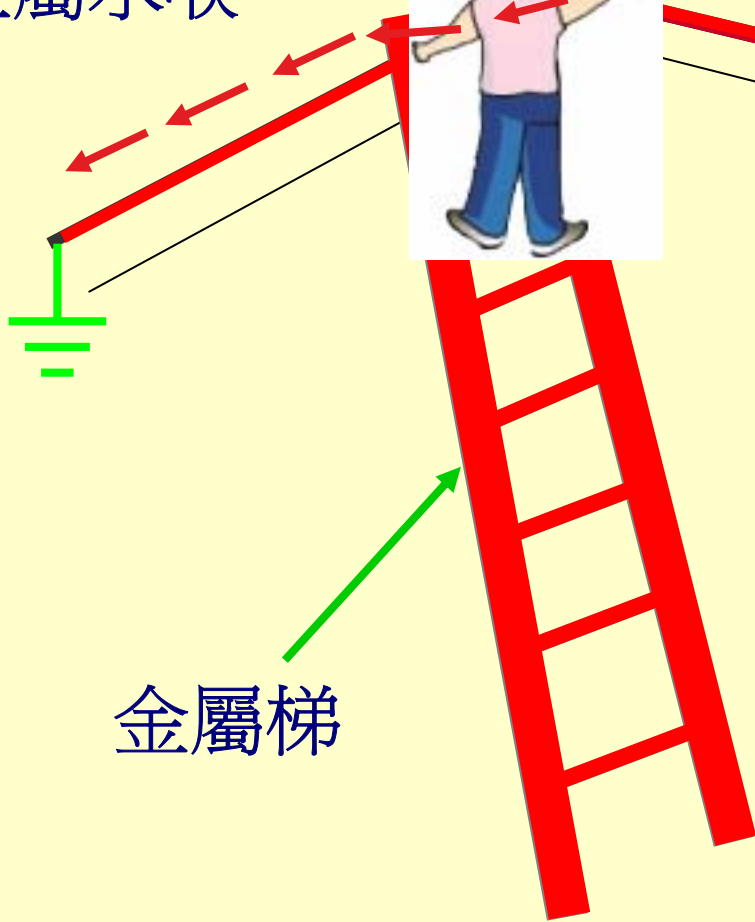
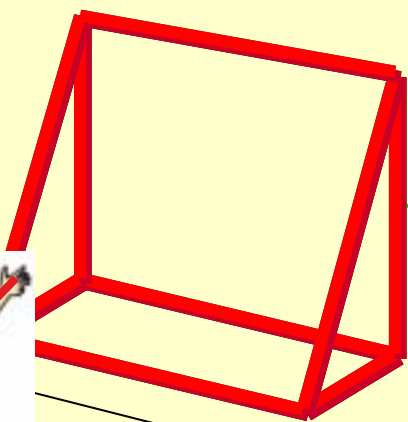
安裝在外牆
上已廢棄的
金屬架
