# **Technical Investigation Report on Escalator Incident at Langham Place, Mong Kok, Kowloon**

## **九龍旺角 朗豪坊自動梯事故 技術調查報告**

Date of Incident: 25 March 2017

Issued Date: 9 June 2017

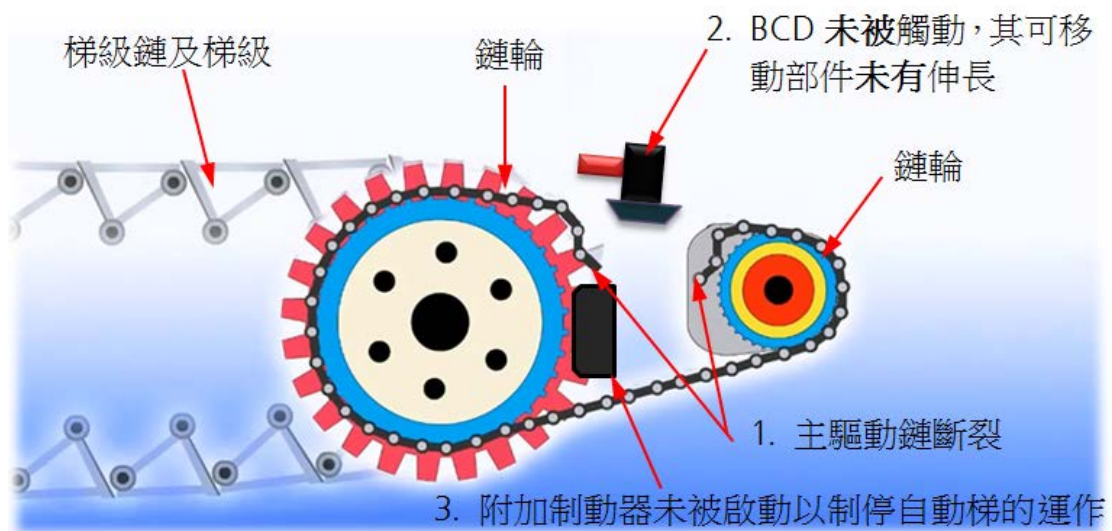
圖 2b：主驅動鏈和 BCD 在事故中雙重失效

5.2 在正常情況下，驅動鏈斷裂裝置（BCD，請參閱圖 1 及 3）會無間斷地監察主驅動鏈是否斷裂及／或過度延長。當主驅動鏈斷裂或過度延長時，便會觸動 BCD，而 BCD 會發出信號以啟動附加制動器來制止自動梯運行（請參閱圖 2a）。在是次事故中，當主驅動鏈斷裂時，BCD 未能偵測出主驅動鏈斷裂，因而沒有啟動附加制動器來制止自動梯運行（請參閱圖 2b）。

5.3 是次事故的成因是主驅動鏈和 BCD 雙重失效。這種雙重失效的情況十分罕見。根據機電署的記錄，香港過去從未發生類似情況。

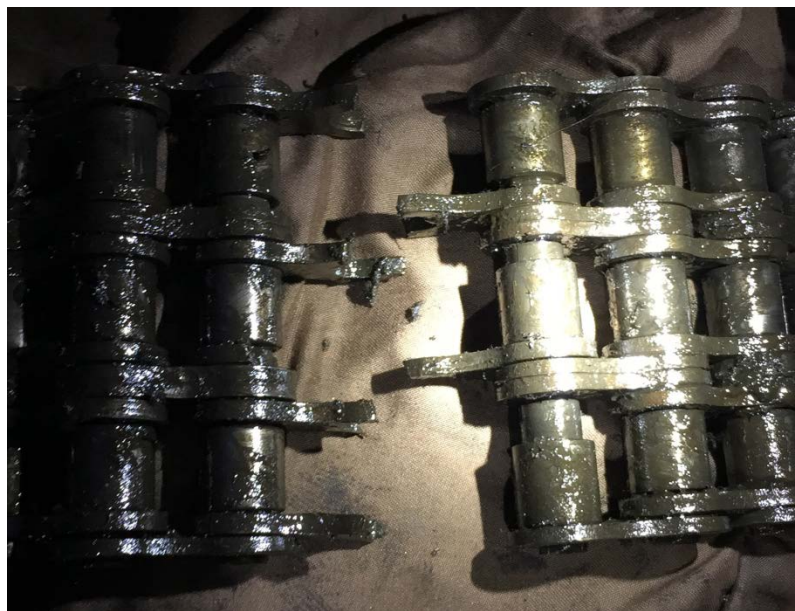
圖 4：顯示主驅動鏈斷裂位置的相片

6.2.3 事故發生後，主驅動鏈被發現斷裂。根據上述編號系統，驅動鏈第 1 與第 104 節之間出現斷裂。圖 4 顯示事故剛發生後主驅動鏈的斷裂位置。

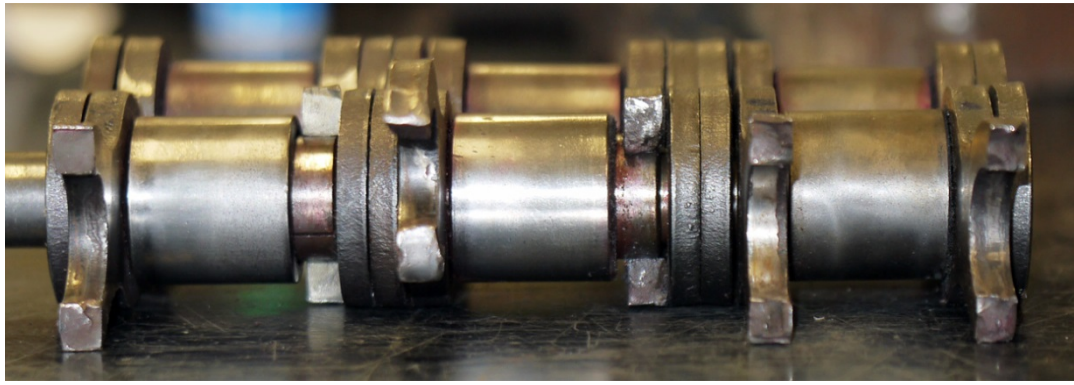
圖 5：損毀的滾軸連接片

6.2.4 材料專家在實驗室透過立體顯微鏡及掃描電子顯微鏡，對主驅動鏈的斷裂情況作進一步分析，發現所有斷裂面都出現海灘紋，這是金屬疲勞的特徵（圖 5 及 6）。

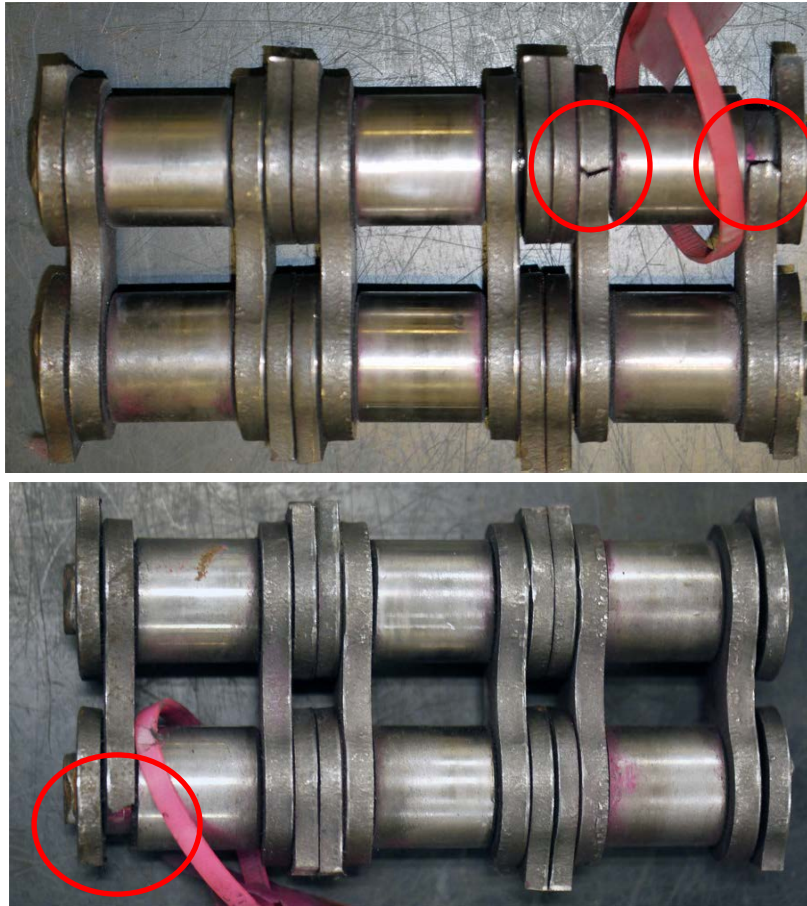
圖 7：其他損毀／破裂的滾軸連接片

6.2.5 除了第 1 與第 104 節之間位置的驅動鏈出現斷裂之外，其他節的連接片亦有損毀／破裂（圖 7）。

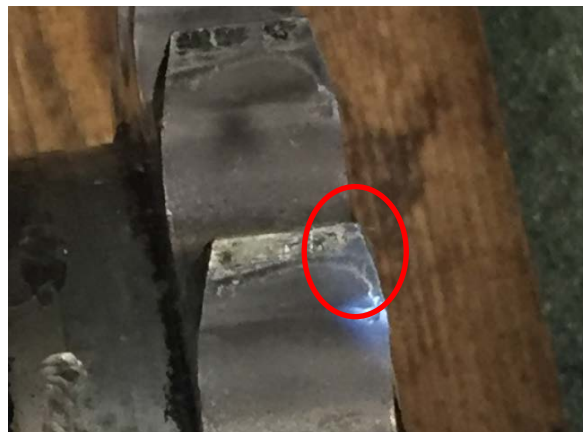
圖 8：顯示電動機鏈輪的齒輪表面磨損的相片

6.2.6 除了主驅動鏈的不正常損毀外，在電動機鏈輪和梯級鏈鏈輪的齒輪上亦有不正常的磨損和刮痕，圖8顯示了電動機鏈輪的齒輪表面磨損的相片。

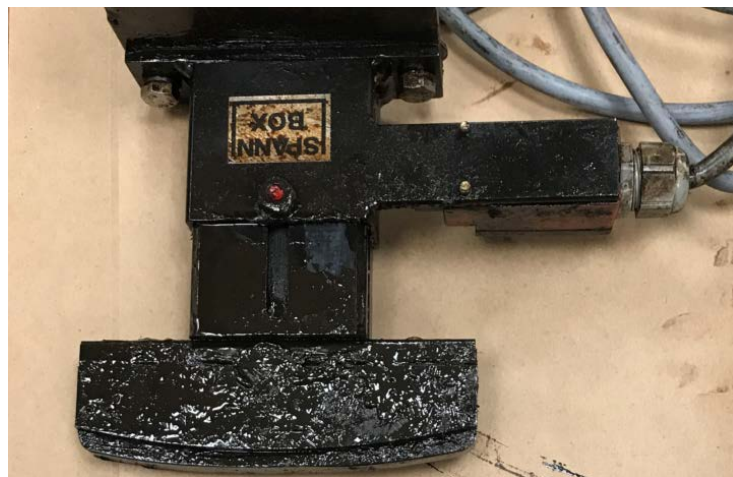
6.3.3 事故發生後，我們檢取有關的 BCD（如圖 9 所示）並送往實驗室進行調查。經拆開該 BCD 後，發現其固定金屬外殼與可移動部件的滑動面之間存有黏性油脂。該等黏性油脂是由用以潤滑主驅動鏈的潤滑油和環境中的塵埃混合而成。

圖 9：BCD 可移動部件及導軌的相片。在 BCD 表面發現由用以潤滑主驅動鏈的潤滑油與塵埃混合而成的黏性油脂。

6.3.5 黏性油脂令可移動部件與固定金屬外殼之間的摩擦力增加，而其中一條彈簧功能失效令彈簧力減少，均導致 BCD 無法正常運作，未能令可移動部件及導軌在主驅動鏈斷裂時向下伸展以啟動微動開關。因此，附加制動器沒有被啟動以制停自動梯。

8.5 機電署於 2017 年 4 月 7 日發出提示通告第 3/2017 號，提醒所有註冊自動梯承辦商和註冊自動梯工程師應該妥善保養 BCD，以確保整個啟動機制可自由運作，及應該全面測試 BCD，以檢查其電氣和機械部件的綜合運作表現。此外，他們應按照《升降機工程及自動梯工程實務守則》中相關條文的規定，仔細檢查主驅動鏈，以確保沒有破裂、斷裂和過度延長。

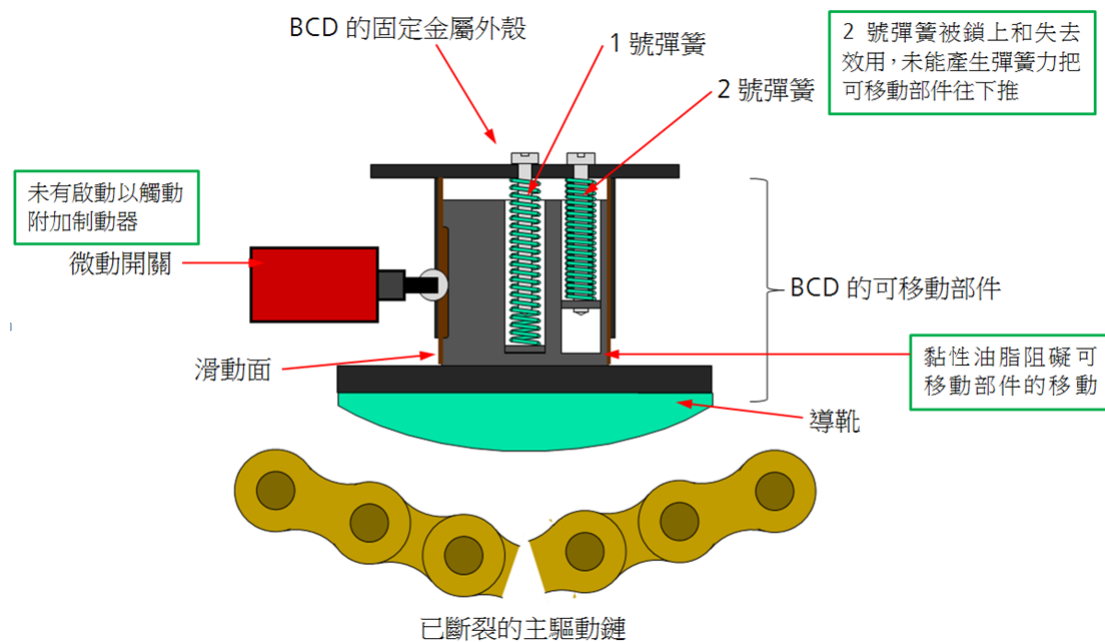
圖 10：顯示 BCD 內 2 號彈簧被鎖上和失去效用的圖解

6.3.4 此外，我們發現兩條壓縮彈簧的其中一條被鎖上和失去效用（即未有向 BCD 可移動部件提供彈簧力），致使把可移動部件往下推的彈簧力減少。詳情請參閱圖 10 的圖解。

7.2 主驅動鏈是因金屬疲勞而斷裂，而 BCD 功能失效是因 BCD 可移動部件的滑動面存有黏性油脂及壓縮彈簧調校不當所致。該等黏性油脂和已減少的彈簧力阻礙可移動部件的運作，導致主驅動鏈斷裂時，BCD 沒有向附加制動器發出信號，以制停自動梯。
