馬鞍山恆安邨恆山樓升降機意外調查技術報告

2009 年 1 月 11 日

2009 年 2 月 10 日

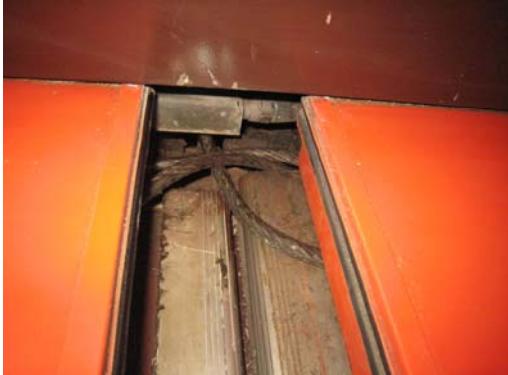
4. 機電工程署在檢查時確實四條懸吊纜索中，有一條纜索斷裂。斷口一端纏在 24 樓升降機機廂門上（參看附錄 A 圖 1），另一端斷口則懸掛在井道內（參看附錄 A 圖 2），其他升降機部件沒有明顯損壞（參看附錄 A 圖 3 及圖 4）。

6. 機電工程署的調查包括聘用獨立專家測試及檢查纜索，以確實纜索的抗拉強度能否符合製造商的技術規格。結果顯示纜索的抗拉強度符合規格內每條鋼纜須承受 66.6kN 的拉力要求。纜索斷裂是由於纜索內部缺乏有效潤滑，令纜索內各組鋼絲互相磨擦而出現損耗，纜索的抗拉力強度因而減弱，最終纜索受到過度應力引致斷裂。

<p>圖 1 - 在 24 樓升降機機廂門發現斷裂的懸吊纜索。</p>	<p>圖 2 - 升降機井道內發現斷裂的懸吊纜索。</p>

7. 奧的斯已更換編號 L7 升降機所有四條懸吊纜索，而該公司的註冊升降機工程師亦已替該升降機進行一次全面測試，升降機在 2009 年 2 月 9 日已恢復運作。

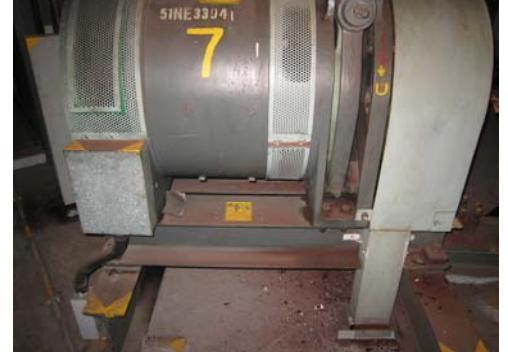
<p>圖 3 - 機房內升降機發動機沒有發現損壞。</p>	<p>圖 4 - 升降機對重裝置沒有發現損壞。</p>
