香港北角英皇道 478-480 號升降機事故

技術調查報告

機電工程署

2013 年 7 月

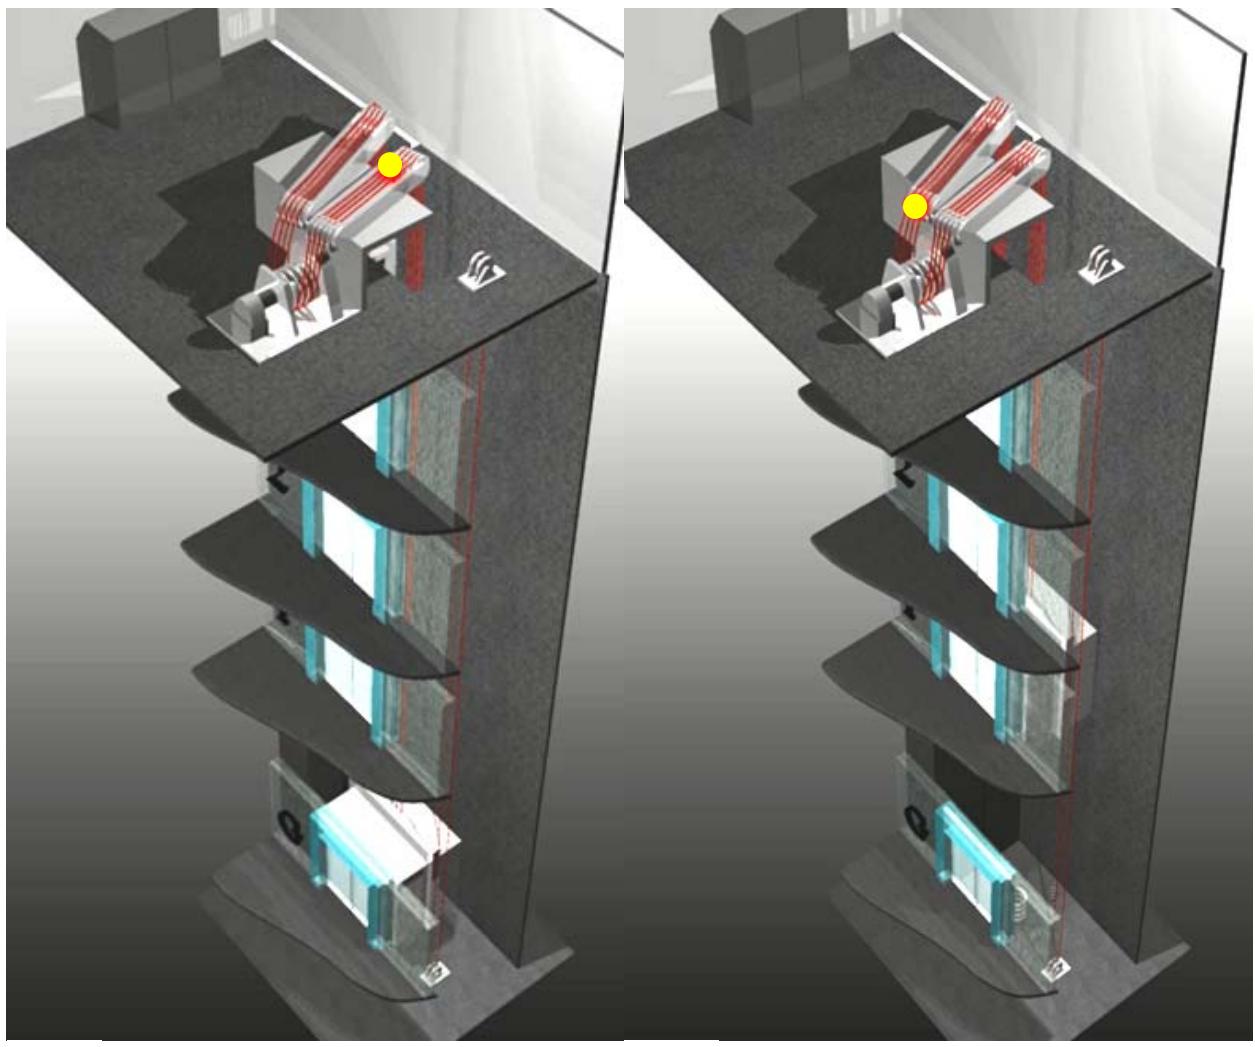
6.4 四條懸吊纜索是在距離纜索與升降機機廂的連接點 12.5 米至 13.5 米處斷裂，相等於當升降機在地面層時，懸吊纜索停留在折向滑輪的位置（見圖 2）。地面層是升降機停留次數最為頻密的樓層，故乘客進出升降機機廂時會引致這段懸吊纜索承受最大的負荷和卸荷壓力。

圖 2：此圖顯示與升降機機廂所處不同位置對應的懸吊纜索斷裂點位置（黃點）。左圖(2a)的升降機機廂是位於地面層，右圖(2b)的升降機機廂是位於 1 樓。

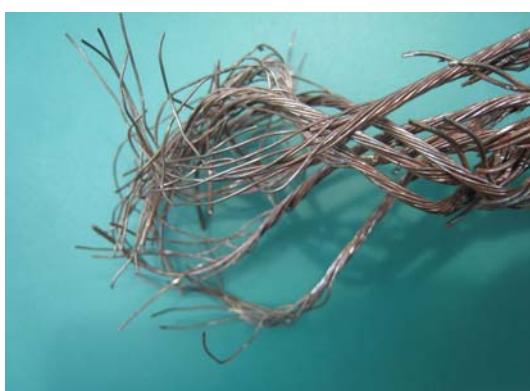
6.10 在所有纜索的纜股斷口末端只發現主鋼絲和內部鋼絲，完全找不到纜芯和外部鋼絲（見圖 3a）。而在斷口附近，各纜股在纜索斷裂後張開。在徹底檢驗懸吊纜索後，我們發現纜索在這處並無纜芯，直至在距離斷口較遠的部分才找到纜芯。出現這情況，可能是因為鋼絲移動時將纜芯切成小塊，而這些小塊在纜索斷裂時掉落（見圖 3b）。此外，我們見到在纜股的外鋼絲上所形成的凹位，這表示纜股之間曾發生磨擦（見圖 3c）。

圖 3a：懸吊纜索斷口近觀。只留有內部鋼絲和主鋼絲。

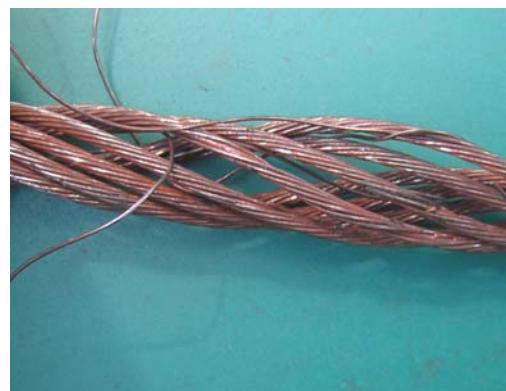
圖 3b：在纜索斷口旁邊的一小段纜索並無纜芯。

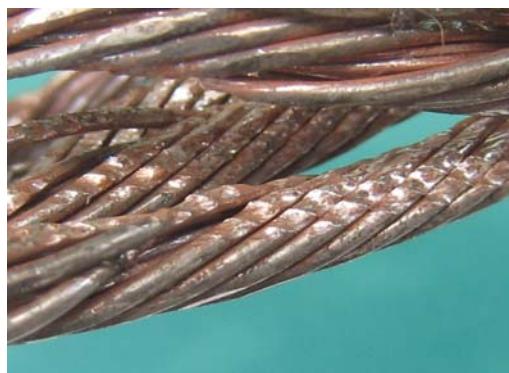
圖 3c：因纜股間的磨蝕而形成的凹位。

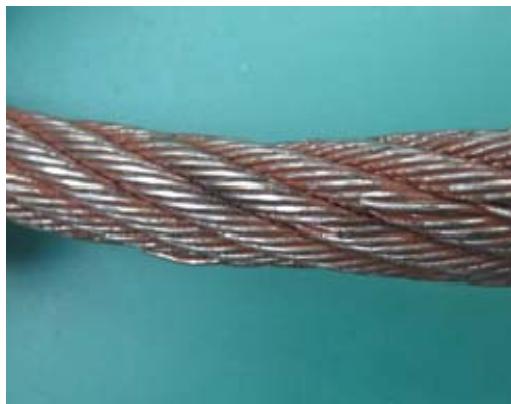
6.11 在斷口以外的懸吊纜索較為乾燥，而有一大段懸吊纜索的纜股之間的股坑有銹粉。此外，在所有纜索的大部分纜身，都可清楚看見外部鋼絲有磨損情況（見圖 4）。

圖 4：纜索外面已磨損（纜面磨損），纜股間的股坑有紅色氧化鐵粉（锈粉）。

6.17 根據拉力測試及懸吊纜索的檢驗結果，纜索顯然是因為過度磨損而斷裂。自從在 2010 年 9 月被更換後，纜索在一段相當長的時間內嚴重缺乏足夠潤滑，令纜索的纜芯乾涸，未能為纜股提供必須的潤滑和徑向支承。纜股互相磨擦，導致纜股之間及纜股內部出現磨損。這情況令懸吊纜索的強度被嚴重削弱。在最終斷裂前，該 4 條懸吊纜索已存在程度相近的嚴重損耗。纜索剩餘的強度已不能再支撐升降機機廂及乘客的重量連同升降機到達 1 樓時所產生的動態負荷，以致纜索在瞬間相繼斷裂。

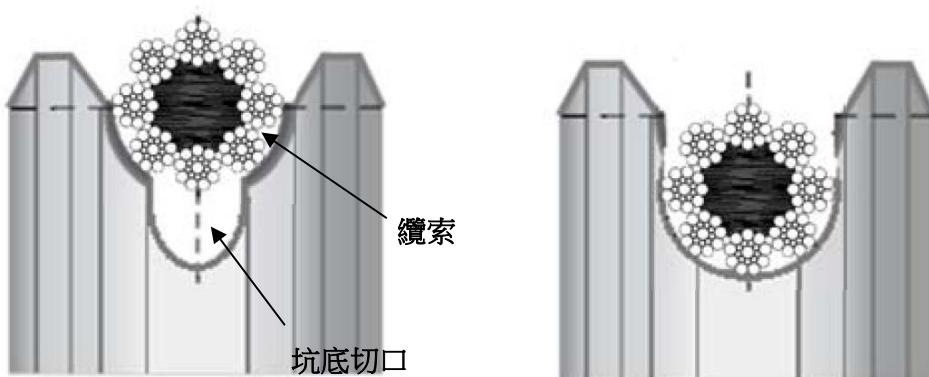
6.13 檢查發現 4 個與纜索接觸的纜坑已損蝕至底切口的底部（見圖 6）。這程度的損蝕可導致纜索的滑動，亦會加快纜索如圖 4 所示的磨蝕。

圖 6：纜坑的底切口已損蝕至底部

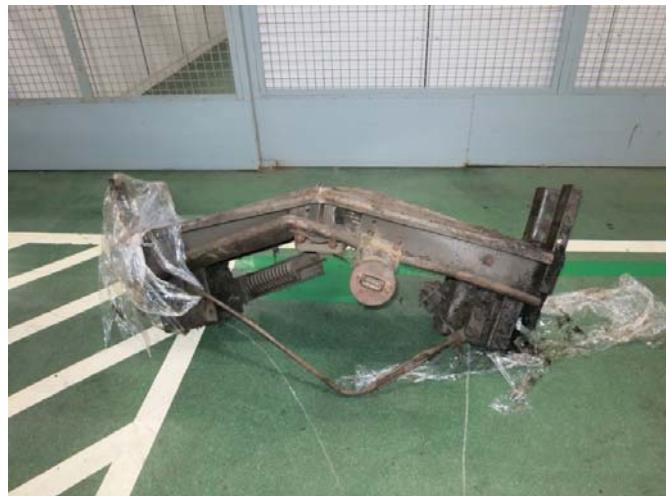
6.20 懸吊纜索斷裂和安全鉗沒有啟動，令機廂下墜至井道底坑。圖 7 顯示機廂支架底部（「底架」）在事故後的情況。底架變形是因為其與井道底坑的彈簧緩衝器撞擊所致。

圖 7：已變形的機廂底架外觀

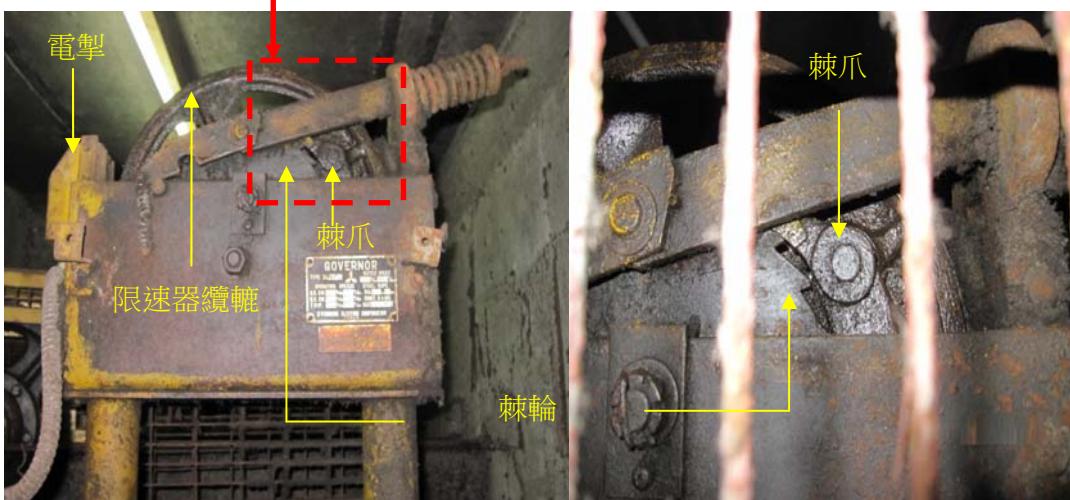
6.22 在 2013 年 3 月 2 日事故發生後立即進行的實地調查中，我們發現限速器的電器掣已被啟動，限速器的棘爪亦已打開，並接近棘輪兩齒之間的凹處，但並非處於完全嚙合的位置。這表示限速器已達到它的啓動速度。

圖 8：升降機的限速器。左邊的照片顯示限速器的棘爪已被打開，並接近棘輪兩齒之間的凹處。

6.25 我們在 6.22 段中曾提到，限速器的棘爪在事故發生時已被打開，並接近棘輪兩齒之間的凹處，但並非處於完全嚙合的位置。因為棘爪沒法與棘輪嚙合，未能啟動安全鉗。

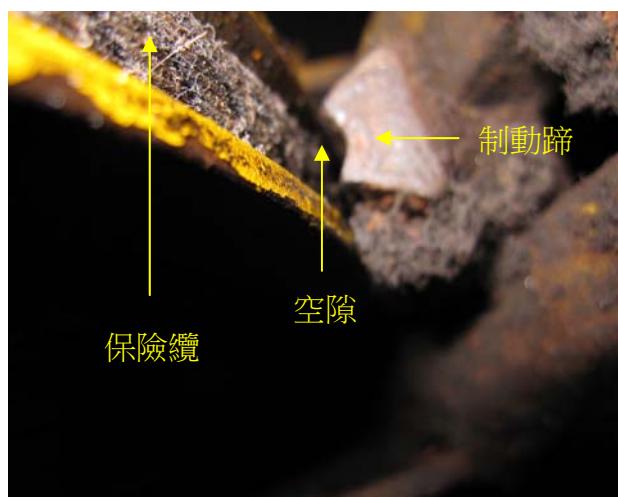
6.24 雖然限速器的啓動速度設定正確，我們觀察到保險纜與限速器的制動蹄之間有空隙，表示限速器的制動蹄在事故中沒有緊扣保險纜（見圖 10）。

圖 10：限速器的制動蹄與保險纜之間的空隙，顯示限速器的制動蹄在事故中沒有緊扣保險纜。

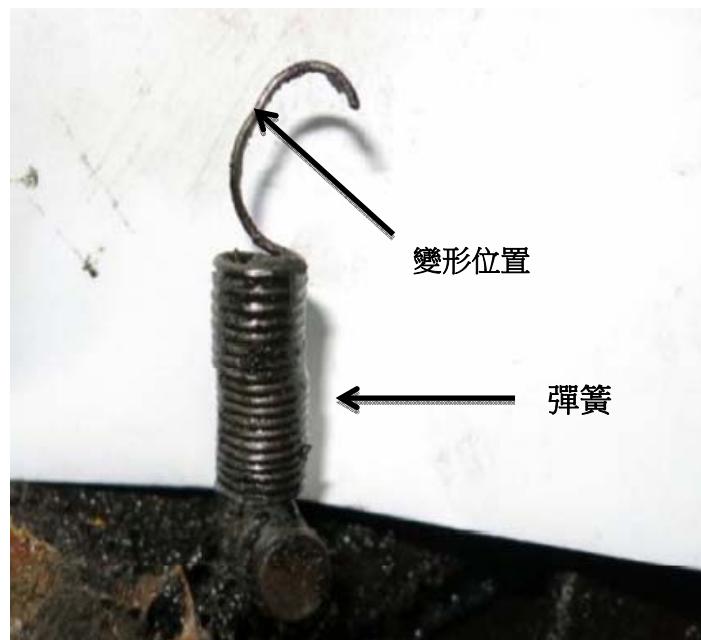
6.26 限速器的棘爪裝有彈簧，以確保當碰鎖打開時棘爪能與棘輪嚙合。圖 11 顯示棘爪和棘輪的操作。我們發現棘爪的張力彈簧與棘爪連接不當，而彈簧的連接端亦已變形（見圖 12）。

圖 12：照片顯示彈簧的尾端已變形。

6.28 根據第 6.22 段所述的觀察所得，在事故發生時，限速器棘爪的碰鎖雖然已在限速器達到機械啟動速度時打開，但棘爪卻未能完全與棘輪嚙合。張力彈簧連接不當，以及棘爪轉軸表面的銹蝕，可能是導致不能完全嚙合的原因。棘輪因而無法令限速器的制動蹄緊扣保險纜，因此沒有啟動安全鉗。

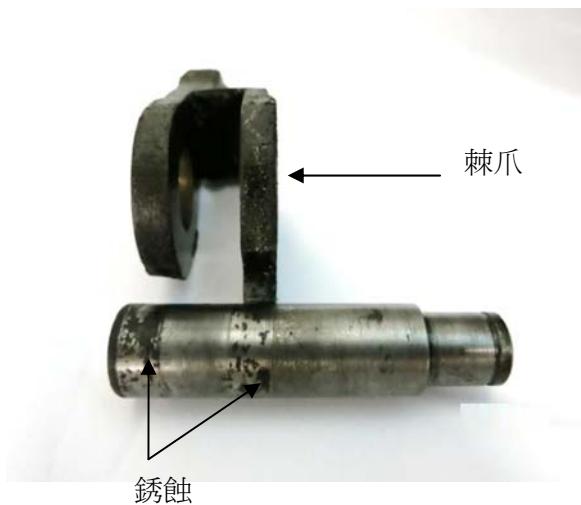
6.27 我們拆開棘爪的轉軸(樞軸接頭)進行檢驗，發現轉軸表面有銹蝕(見圖 13)。銹蝕會令轉軸的摩擦力增加，削弱限速器棘爪的反應靈敏度。

圖 13：限速器棘爪的轉軸。
