**九龍觀塘觀塘道 404 號時運工業大廈升降機事故  
技術調查報告**

**機電工程署  
2015 年 4 月**

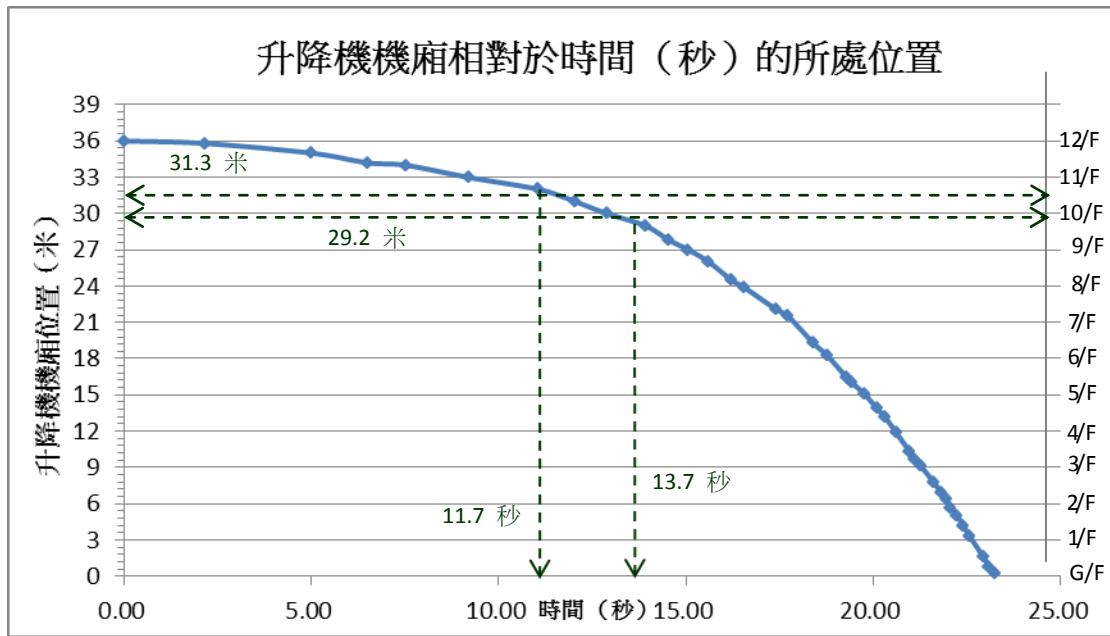
圖 1 升降機機廂相對於時間的所處位置

5.5 升降機機廂在事故過程中相對於時間的所處位置，是根據閉路電視片段估算。

5.7 升降機機廂的速度，在最初 5 秒是逐漸增加的。升降機機廂持續加速，在開始從 12 樓下滑後於大約 11.7 秒達到其額定速度（即每秒 1.0 米）。在大約

13.7 秒，升降機機廂進一步達到限速器系統的啟動速度（即每秒 1.37 米，見第 5.19 段）。升降機機廂的速度持續增加，在撞到升降機井道底部的緩衝器前，所達到的最高速度為每秒 5.1 米。調查發現，在升降機機廂開始向下移動後大約 16 秒、20 秒和 22 秒，分別出現若干短暫減速的迹象。

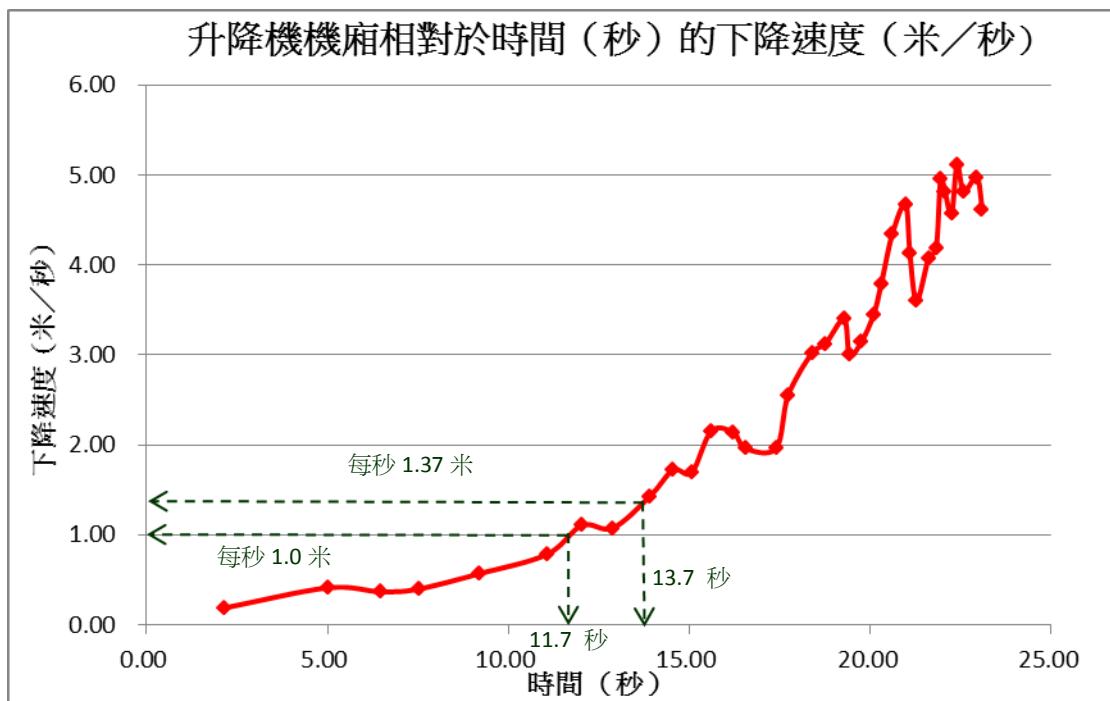
圖 2 1 號升降機的速度概況

5.6 升降機機廂在事故過程中相對於時間的速度概況（圖 2），是根據閉路電視片段估算。

5.8 速度概況顯示，升降機制動系統和安全鉗均曾使用制動力以制停升降機，但未能制止該超載升降機向下移動。

5.20 如第 5.7 段所述，升降機機廂是逐漸加速下降的，而在下行期間，機廂下滑速度曾 3 次短暫減緩，顯示已起動的限速器啟動了安全鉗的操作。由於升降機機廂的超載情況達到額定負載的 116.6%，已超逾《設計守則》就安全鉗訂明的設計操作上限，因此，當達到系統的啟動速度（每秒 1.37 米）時，安全鉗雖然已被啟動以減緩下降速度，但仍然無法治停升降機機廂。升降機機廂繼續下滑，直至到達升降機井道底部的緩衝器為止。

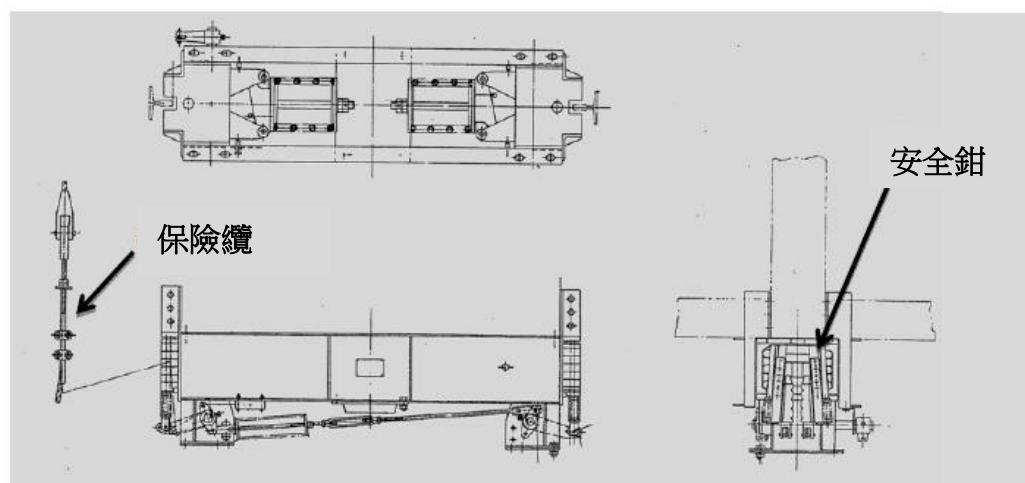
圖 C : 1 號升降機的底架和安全鉗繪圖

圖B為升降機機廂支架的典型設計安排。一對安全鉈(9)是安裝在支架底部。當保險纜(1)被限速器的制動蹄抓住時，升降機機廂如再向下移動，便會令樞軸接頭(3)上的槓杆臂(2)轉動，從而促動安全鉈的操作機件，以抓住導軌。連接杆(10)可確保一對安全鉈同時操作。事涉升降機的安全鉈系統在設計上與圖B所示的有些微分別，其槓杆臂和連接杆是安裝在支架底部的。圖C為事涉升降機的底架和安全鉈結構圖。圖D所示的安全鉈設計圖，與事涉的安全鉈相類似。其組件包含兩個楔形楔塊(1)，這兩個楔塊由裝置於罩殼(3)內的金屬滾輪(2)移動，並沿夾緊爪(4)的軌道運行。
