**Technical Investigation Report on
Lift Incident at Paris Court,
Sheung Shui Town Centre, New Territories**

新界上水名都巴黎閣
升降機事故
技術調查報告

Date of Incident: 11 May 2018
事故日期：2018年5月11日

Date of Issue: 20 August 2018
出版日期：2018年8月20日

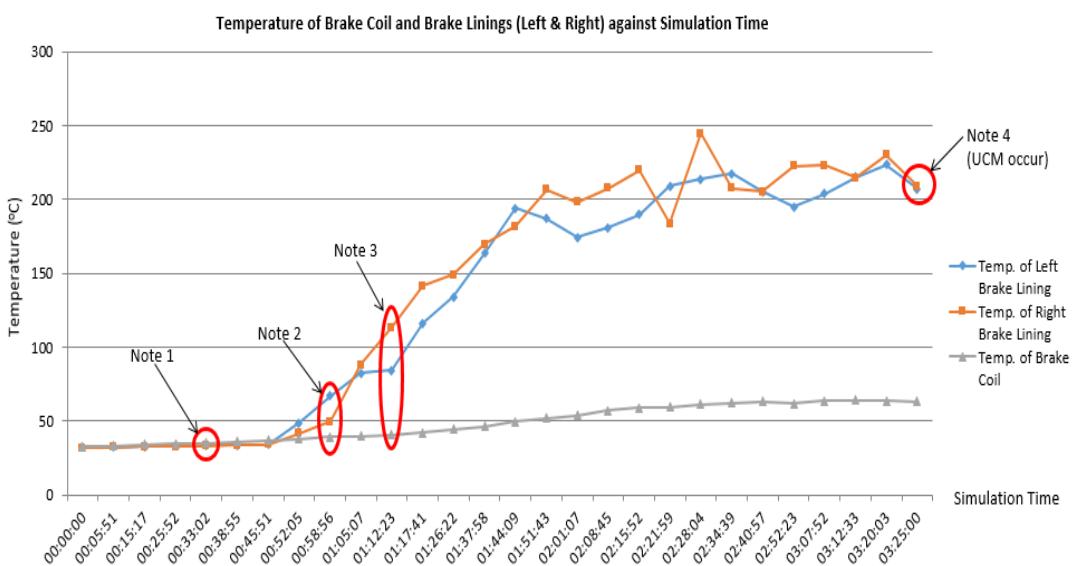
圖 6：實地模擬測試結果

- a) 肇事升降機的所有安全開關掣經檢查、測試及查驗後，發現運作正常。
- b) 從閉路電視片段所見，肇事升降機於事發前的上午，曾發生四次非預定上移，期間沒有乘客受傷，管理公司亦沒有收到相關不正常運作的報告。
- c) 受害人於事發時正在 7 樓進入升降機機廂，制動器未有於 7 樓制停肇事升降機機廂，但機廂最終在大約 12 樓的位置停下。
- d) 升降機於事故發生前的運行模式均被記錄，用以完整地模擬升降機的運作過程，並運用了熱能探測器(圖 5)記錄制動線圈及制動襯片的溫度。有關結果載於圖 6。模擬測試於 00:00:00(時時:分分:秒秒)開始。升降機依照事發前的運行模式運行，當左制動柱塞及右制動柱塞運行至測試時間 00:33:02 時，開始出現運作異步及遲緩(滯後約 1 秒)。模擬測試繼續進行，發現制動柱塞開始停止移動，導致制動臂及其制動襯片未能於測試時間 01:12:23 打開。由於制動柱塞未能移動，即使升降機馬達及制動鼓正在運作中，制動襯片(包括左右兩邊)仍然持續地被壓向制動鼓。因此，左制動襯片及右制動襯片的溫度開始持續地上升至大約 220°C。最後，於測試時間 03:25:00 時，縱使升降機層站門仍然處於開啟的狀態，機廂出現非預定移動的情況。

1. 制動柱塞開始運作遲緩。
2. 制動柱塞開始近乎停止移動，導致制動襯片(包括左右兩邊)即使在升降機馬達及制動鼓正在運作中，仍持續壓向制動鼓，導致左右制動襯片的溫度開始上升。
3. 制動柱塞開始停止移動，即使升降機馬達及制動鼓正在運作中，制動襯片(包括左右兩邊)仍持續壓向制動鼓，令左右制動襯片的溫度繼續上升。
4. 機廂出現非預定移動的情況。

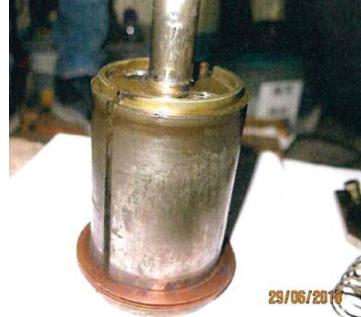
- e) 調查中，在拆卸制動系統後，發現制動線圈外殼及制動柱塞由於長期缺乏潤滑，以致它們的表面附有深色和已乾涸的潤滑劑。圖 7、8 及 9 分別展示制動線圈外殼內部，以及左制動柱塞和右制動柱塞的情況，顯示制動線圈外殼及柱塞表面沒有潤滑劑，因此而產生的摩擦力間歇妨礙制動柱塞的正常和暢順運作。

圖 9：右制動柱塞的情況
(並無發現潤滑劑)

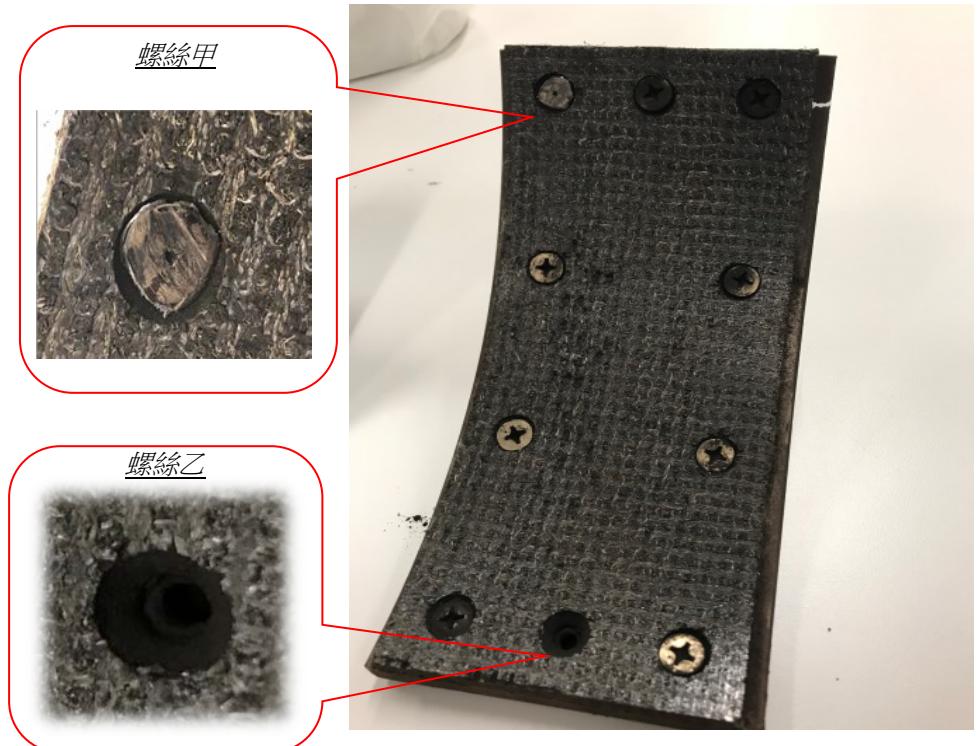
- a) 肇事升降機在左制動襯片上應共有十顆不銹鋼螺絲，用以在制動墊片上固定襯片，其中一顆螺絲(螺絲甲)的釘頭已嚴重磨損，另有一顆螺絲已經遺失(螺絲乙)(圖 10)。然而，右制動襯片上用以固定制動襯片於制動墊片上所有十顆不銹鋼螺絲則被發現完好(圖 11)。由左制動墊片一顆未有磨損的螺絲的橫切面(圖 12)可見，已磨損螺絲(螺絲甲)的釘頭應有約 3 毫米的損蝕。

圖10：左制動襯片 - 螺絲甲的釘頭已嚴重磨損，
而螺絲乙已經遺失

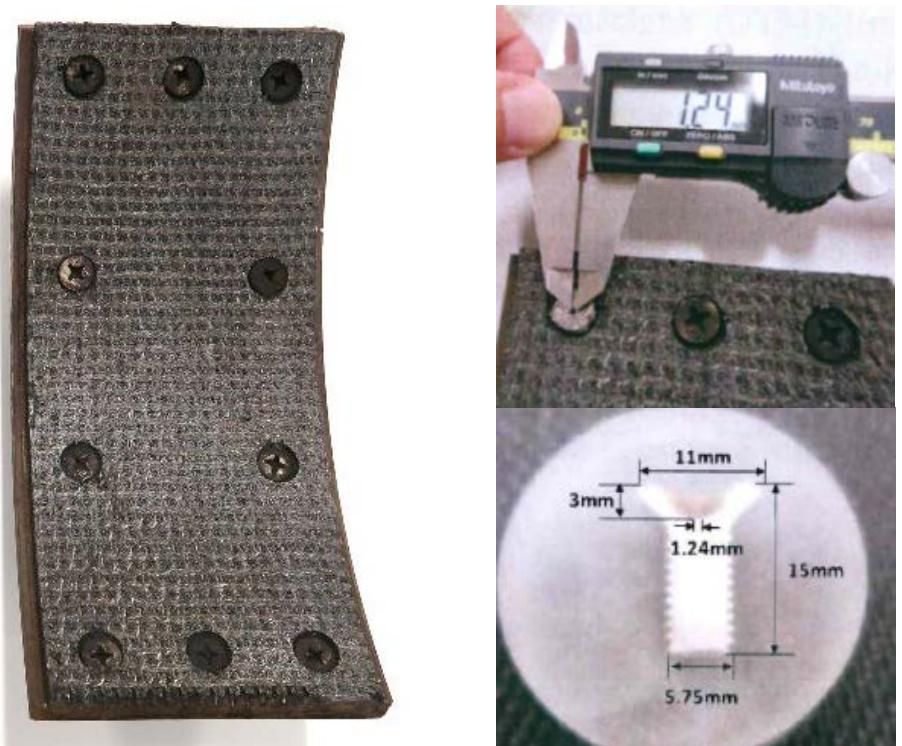
圖11：右制動襯片展示共有十顆
固定螺絲

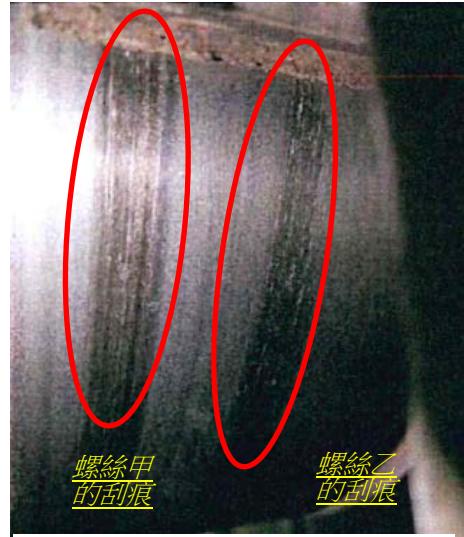
b) 於制動鼓上發現兩組不同的刮痕(圖 13)。這些刮痕與上文 5.2(a)段所提及左制動襯片的螺絲甲及螺絲乙的安裝位置吻合，相信螺絲甲曾經有一段時間刮向制動鼓，導致螺絲甲的釘頭嚴重損蝕；而與螺絲乙相對應的刮痕則顯示螺絲乙亦曾經刮向制動鼓。

圖 13：於制動鼓上螺絲甲及螺絲乙的相應位置發現的刮痕

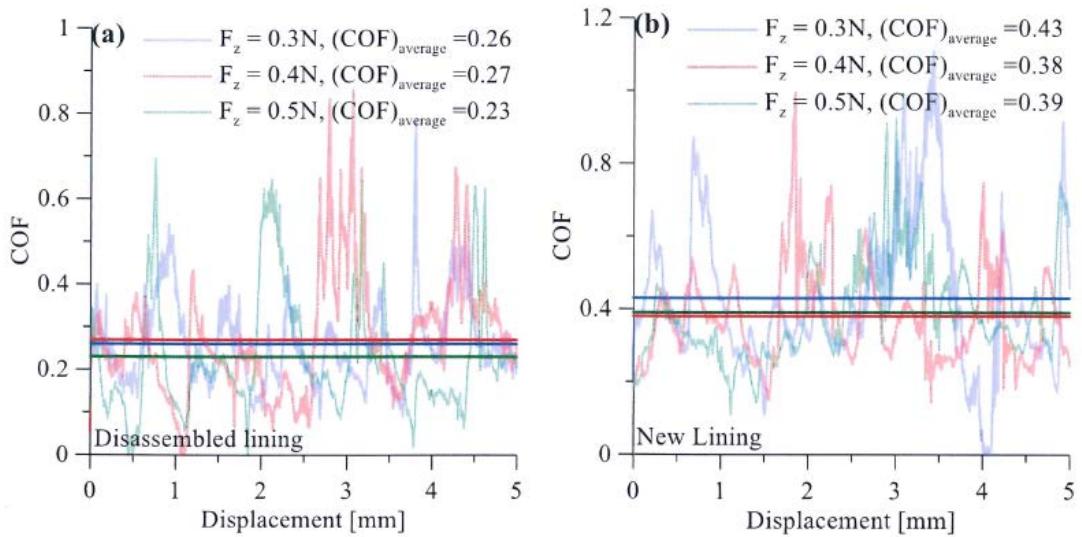
c) 就肇事升降機的制動襯片及使用與該升降機制動襯片相同的物料製成的全新制動襯片進行的摩擦學測試發現，肇事制動襯片的摩擦系數較全新襯片為低。圖 14 展示實驗結果。

圖 14：肇事制動襯片(左圖)和新制動襯片(右圖)的實驗結果

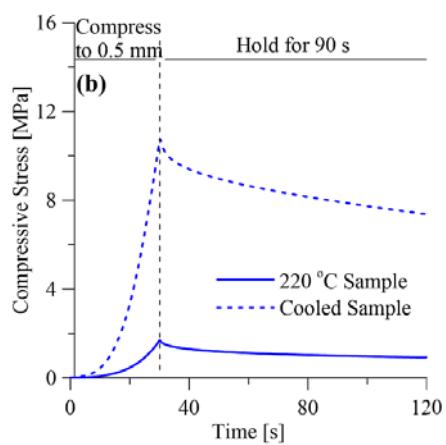
d) 就使用與肇事升降機制動襯片相同的物料製造成的新制動襯片進行的壓力測試發現，與正常室溫的情況相比，為維持恆定壓縮(0.5 毫米)而施加於制動襯片表面的垂直力，於高溫(約 220 °C)下顯著下降(圖 15)。這代表制動襯片的制動力在高溫(約 220 °C)下顯著減低。

圖 15：新制動襯片於 220°C 和冷卻至室溫後的壓力測試結果

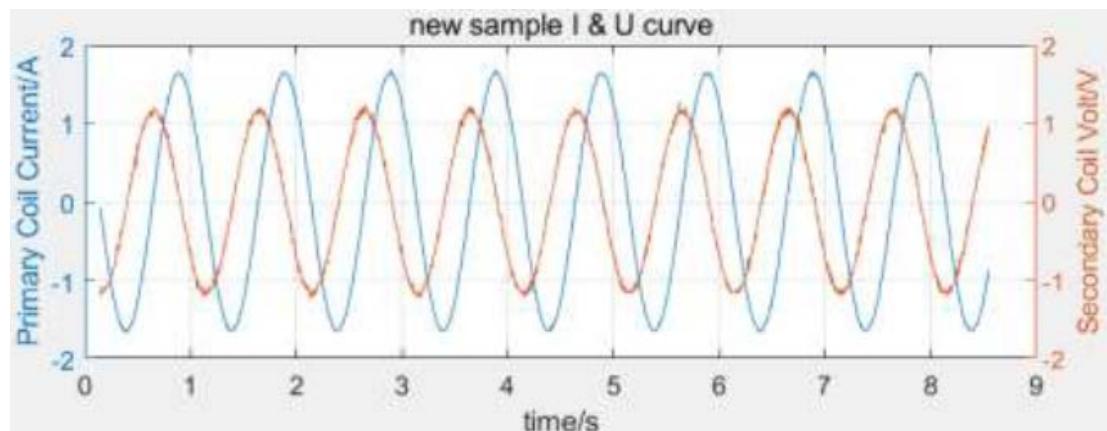
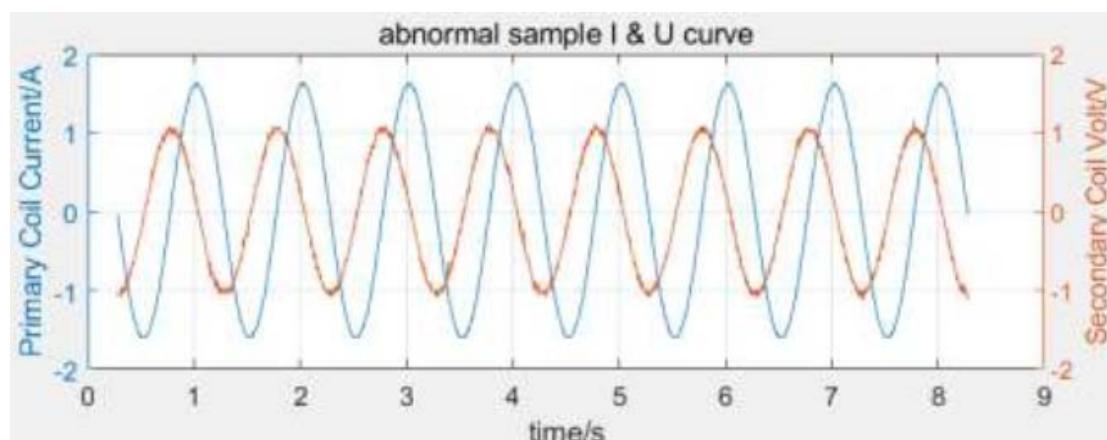
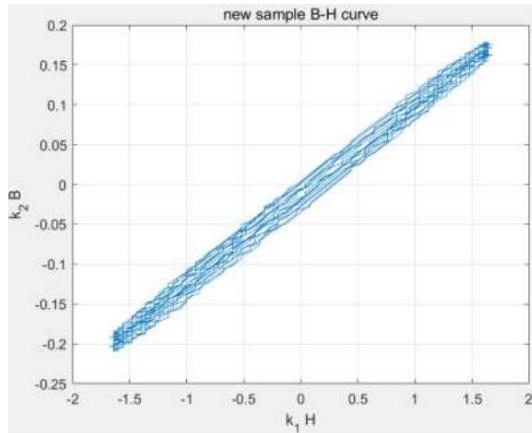
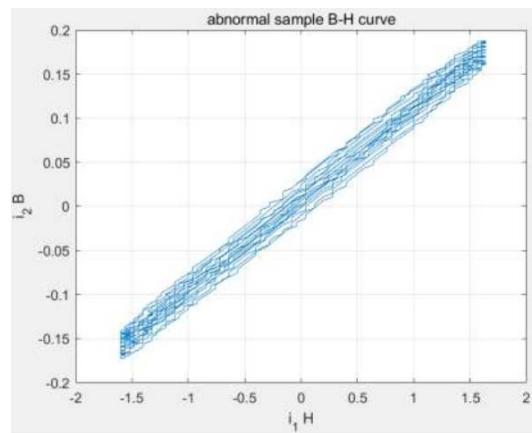
- a) 為制動柱塞進行磁滯迴線測試，以檢查是否有可導致柱塞運作異常的磁力飽和問題，並以新的制動線圈及柱塞與肇事升降機的制動線圈及柱塞進行測試及比較。實驗結果顯示，肇事升降機的制動柱塞並無發現磁力飽和問題。

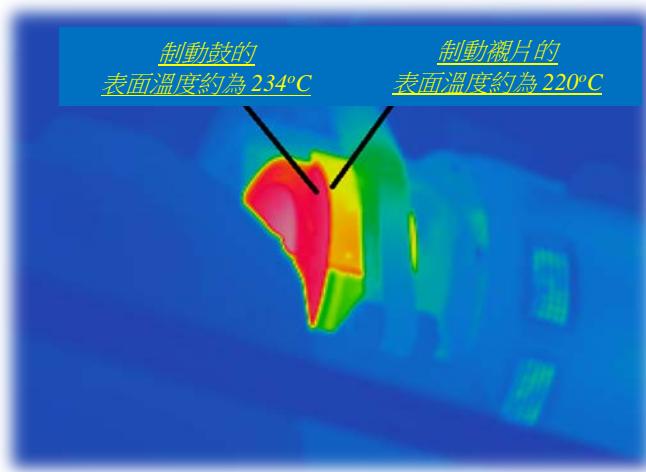
6.2 升降機專家發現制動柱塞運作不暢順，其移動情況於實地模擬測試時最終受阻。制動線圈外殼及制動柱塞的表面發現深色及已乾涸的潤滑劑，證明了制動柱塞及制動線圈外殼滑動表面之間長期缺乏潤滑。當滑動表面的摩擦力過大，柱塞的移動便會間歇受阻。在肇事升降機運行時，有關情況將會導致制動臂未能完全打開，令制動襯片與制動鼓表面持續接觸及磨擦，因而使制動襯片過熱(圖 20)。根據機械工程專家進行的上述實驗室測試，當制動襯片過熱時，其制動力將會顯著地減低。

圖 20：制動襯片過熱情況

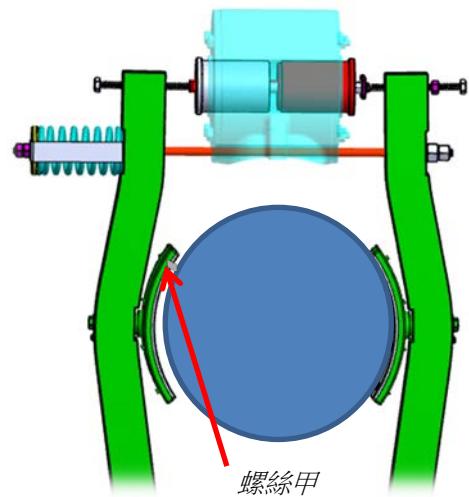
6.3 制動襯片與制動鼓磨擦時所產生的震動使左制動襯片的固定螺絲鬆脫，導致其中一顆螺絲(即螺絲乙)遺失，而另一顆螺絲(即螺絲甲)則突出於制動襯片上及刮向制動鼓表面；而突出的螺絲減少了制動襯片和制動鼓之間的接觸面積，因而進一步降低用以制停升降機的制動力(圖 21)。結果，當升降機於地面層收到 7 樓發出的召喚後上移至 7 樓及打開升降機機門時，制動力不足以制停上升的升降機。由於機廂內只有一名乘客(即受害人)，對重裝置比只有一名升降機乘客的升降機機廂重，故導致機廂非預定上移的情況。

圖 21：螺絲甲突出及刮向制動鼓的表面，
制動襯片與制動鼓之間接觸面積的減少
進一步降低了制動力
