上水翠麗花園升降機意外調查技術報告

2010 年 9 月 11 日

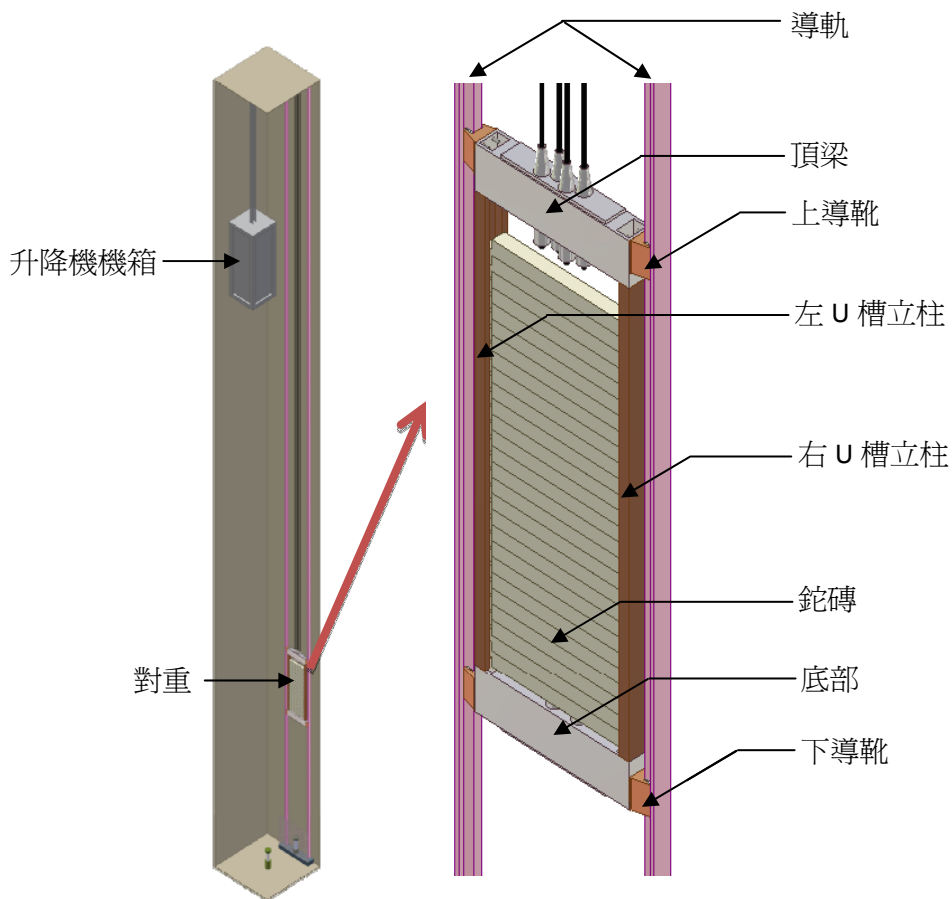
圖 1 - 對重布置圖

4. 今次事故的成因是由於 11 號升降機的部份對重裝置部件發生鬆脫而引致一名乘客被困。
5. 該升降機及其對重皆由電動機透過 1:1 比率的 4 條懸吊纜索系統驅動。對重框架由結構鋼材製成，包括頂梁、2 條 U 槽立柱及底部焊接而成。對重鉈磚則附置在對重框架內。對重框架裝有上下導靴確保框架能順暢地在雙導軌上運行。圖 1 為對重的布置圖。

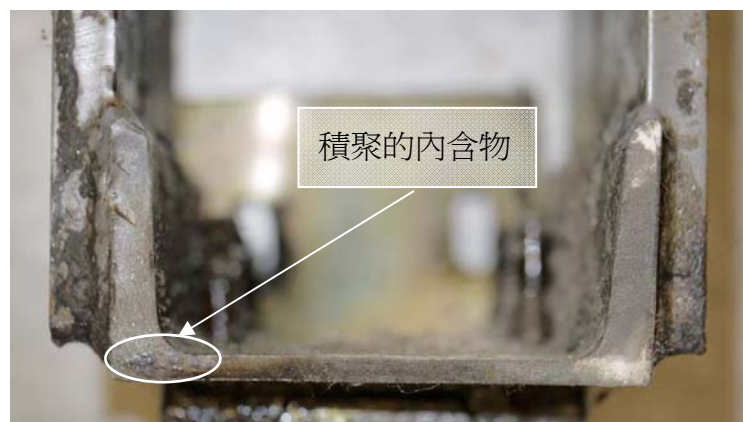
圖 2：左 U 槽立柱的斷裂表層

8. 香港城市大學為出事的對重框架進行檢驗及測試，包括使用掃描電子顯微鏡（SEM）檢驗 U 槽立柱斷裂的表層，及對物料的成份和機械特性作檢驗及測試。
9. 檢驗及測試結果顯示對重框架物料及力學特性符合製造商的技術規格，亦即是 SB41A 的材料規格及極限抗拉強度達 510 MPa。但在左 U 槽立柱斷裂的表層發現有於物料製造時積聚錳和矽的內含物，這潛在瑕疵引致對重框架左 U 槽立柱的強度在局部位置減弱而最終因金屬疲勞斷裂。左 U 槽立柱的斷裂表層可參考圖 2。

10. 在生產結構鋼材時正常會出現錳和矽以達致指定目的。錳可以加強鋼材的強度，而矽是其中一類主要的去氧劑。生產鋼材有嚴格的品質控制措施包括第三者的認證，而結構鋼材出現局部積聚錳和矽的內含物的機會很微。本港及海外以往從未收過類似的對重鋼框架問題報告，是次翠麗花園的事故極為罕見。
11. 根據翠麗花園的升降機維修記錄，星瑪一名註冊升降機工程師於 2010 年 5 月 19 日對 11 號升降機進行定期檢驗，並確認該升降機操作安全。星瑪亦為花園的升降機提供每兩星期一次的定期保養。星瑪已根據保養項目於 2010 年 8 月 25 日檢查 11 號升降機的對重裝置及加油，而最近一次定期保養 11 號升降機於 2010 年 9 月 8 日進行。

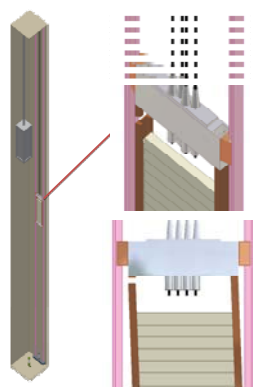
圖 3 - 左 U 槽立柱因物料內有潛在瑕疵首先斷裂

12. 根據調查所得的資料推測，事故發生情況是對重框架的左 U 槽立柱因物料內的潛在瑕疵首先斷裂，從而影響了對重框架的堅固性，並導致對重框架的底部開始滑下及向橫傾側（見圖 3）。其後對重框架的底部開始脫離其導軌。

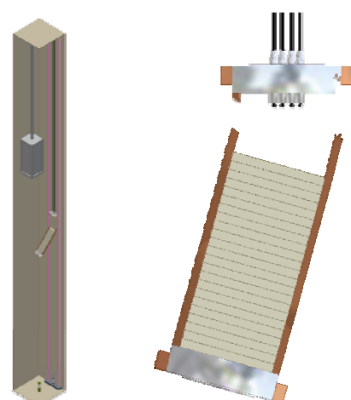
圖 4 - 右 U 槽立柱在負荷過度下斷裂

13. 當對重框架上升至 12 樓時，右 U 槽立柱頂部脫離其導軌及移向升降機井道後面，而對重框架右 U 槽立柱底部則將其導軌及導軌支撐架推開，引致右邊一段對重導軌向外扭曲及一件導軌支撐架被抽離。最終右 U 槽立柱因過度負荷而斷裂，導致對重框架立柱連同其底部及鉗磚從框架的頂梁脫落，掉進升降機槽底（見圖 4）。

14. 星瑪證實在香港共有23部升降機的對重框架採用與翠麗花園11號升降機同一批次物料。事件發生後，已為這23部升降機的對重框架進行無損測試，包括磁粉探傷及超聲波測試，以檢測物料表面及內部瑕疵，並無發現這些框架有類似的物料問題。
15. 翠麗花園的註冊升降機承建商星瑪已同意在本年12月底前為該23部升降機更換對重框架，以加強使用者對其升降機的信心。機電署會密切監察對重框架的更換工作。
16. 機電署與業界已檢討及同意在日常檢查對重框架時實施新措施以提高對重裝置的安全運作。
