優化現有升降機

2015年3月3日

共有 7 類可加裝/改善
以提升安全標準的項目

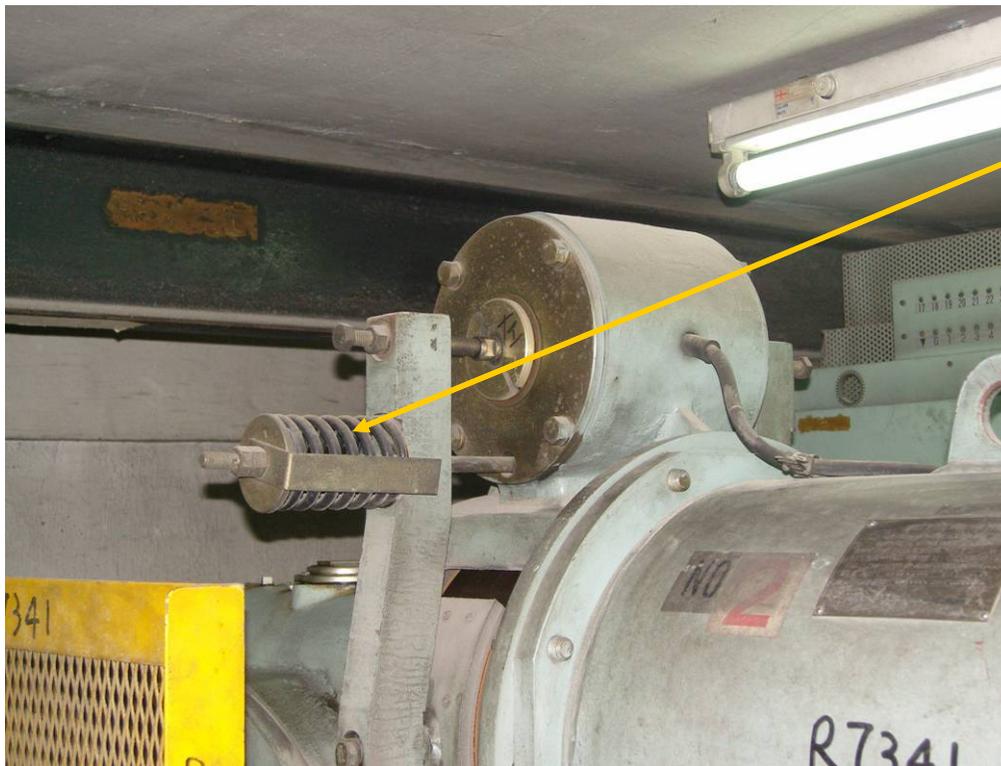
單制動系統

舊式升降機可能只有一組制動系統，萬一制動系統發生故障，車廂制停功能或會失效。

控制制動器的開關

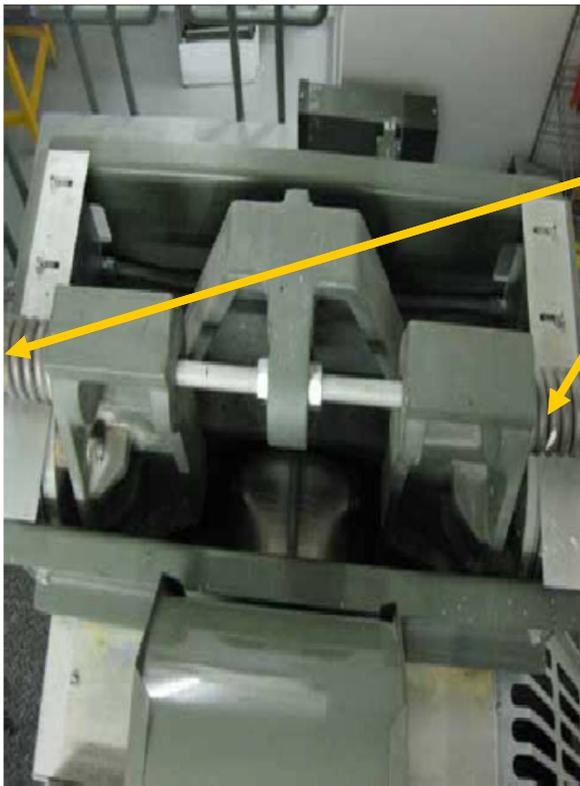
雙重制動系統
控制制動器的
開關

雙重制動系統的好處，是在於有兩組制動部件，即使其中一組失效，另一組也能確保升降機安全運作。

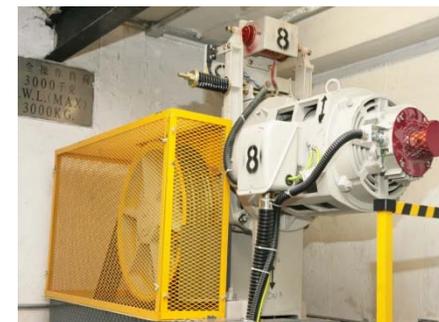
內有2套鐵心線圈組件

2套獨立電器制監察迫力動作

2套獨立迫力撐及壓縮型彈弓

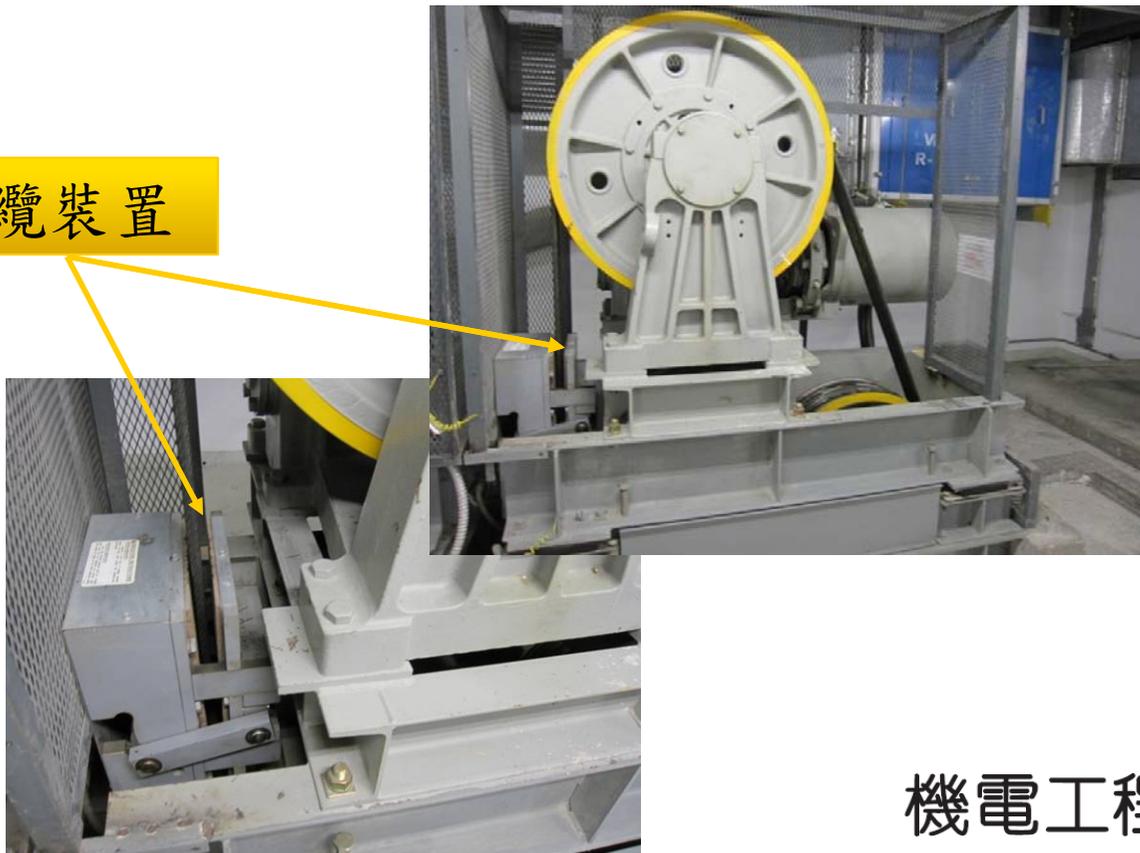
夾纜裝置

如機廂偏離正確停定位置而出現不正常移動，夾纜裝置可制停機廂，從而加強乘客安全。

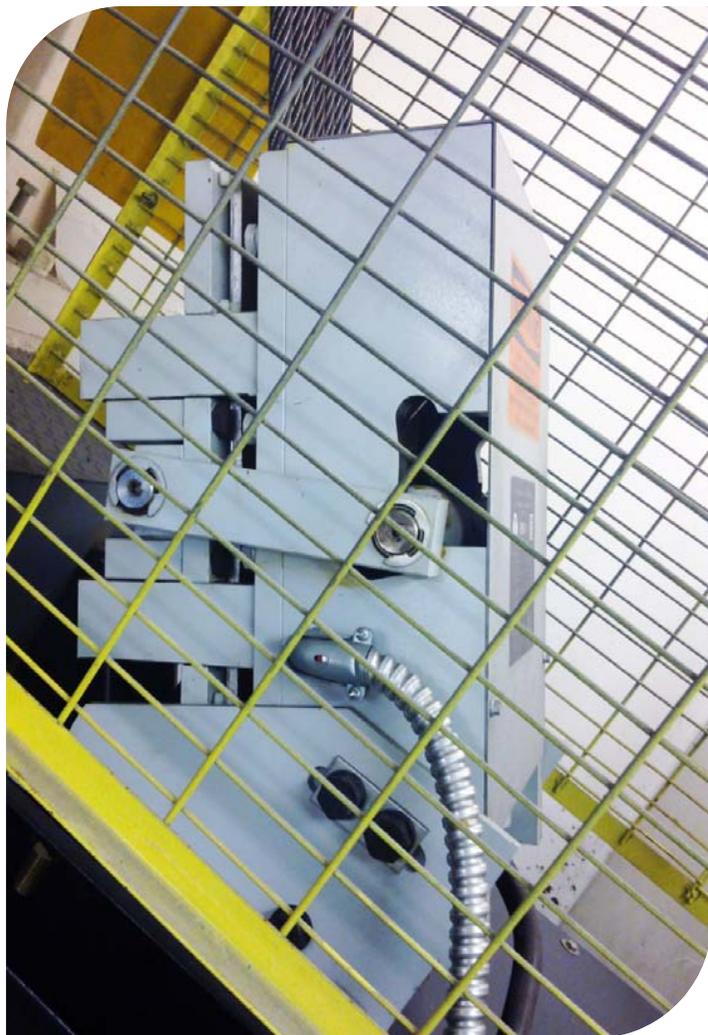
夾纜前
夾纜後

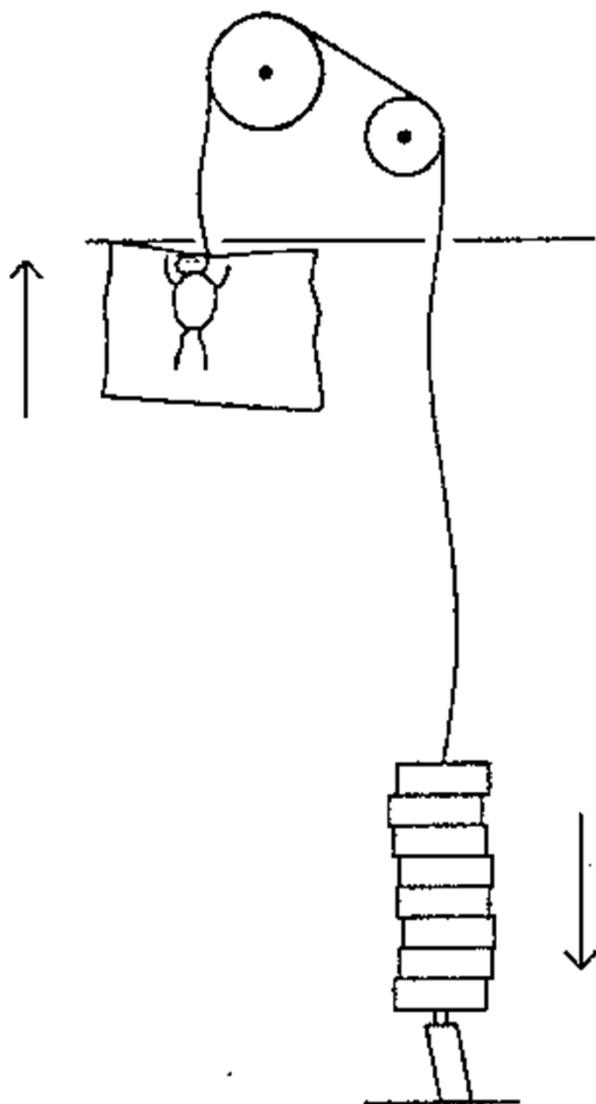
如升降機發生故障時向上超速，應怎樣減低機廂意外撞向井道頂端的風險？

安裝防止機廂向上超速的裝置可以自動探測到這種不正常的情況，立即制停機廂，避免機廂內的乘客因此而受傷。

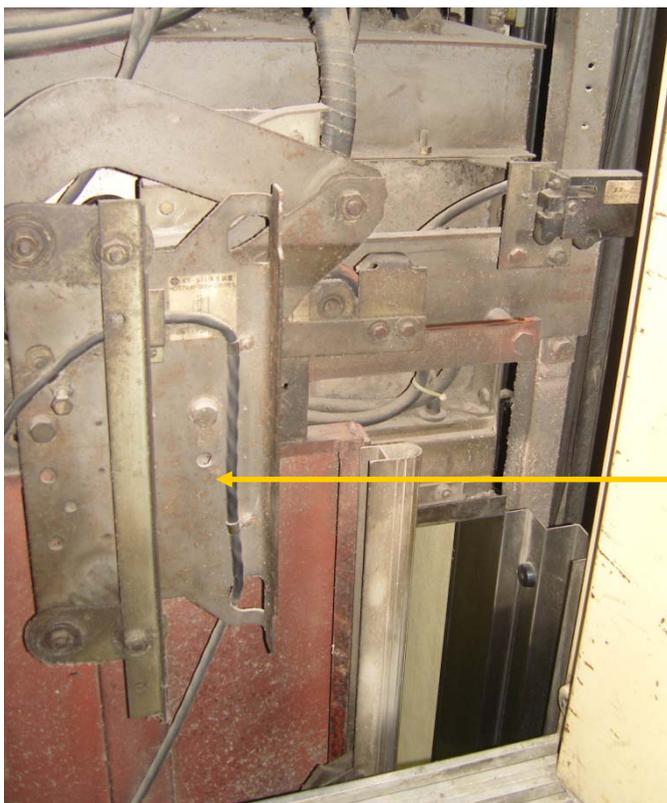
舊式機廂門
門鎖

大部份舊式機廂門並沒有安裝機廂門鎖。
乘客可在機廂內強行打開機廂門，造成危險。

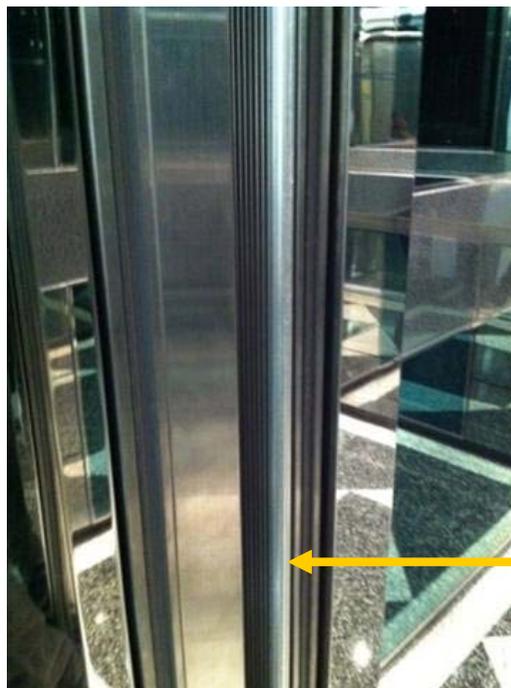
機廂門刀

當有乘客進出機廂時，如升降機門正在關上而撞到乘客，門刀會使機廂門自動重開。

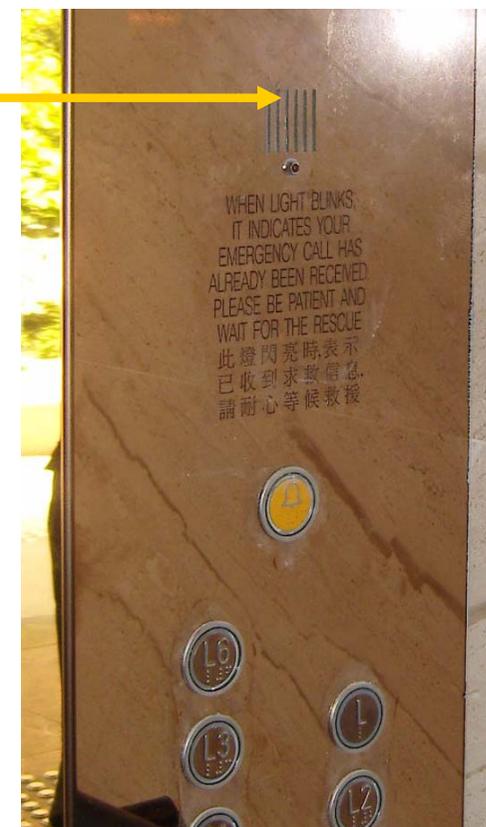
對講機

(1) 被困的乘客便能直接與管理處人員溝通，管理處可立即通知消防處及升降機承建商。

(2) 較先進的對講機系統更可讓乘客直接與註冊升降機承建商的24小時服務中心聯絡，要求救援。

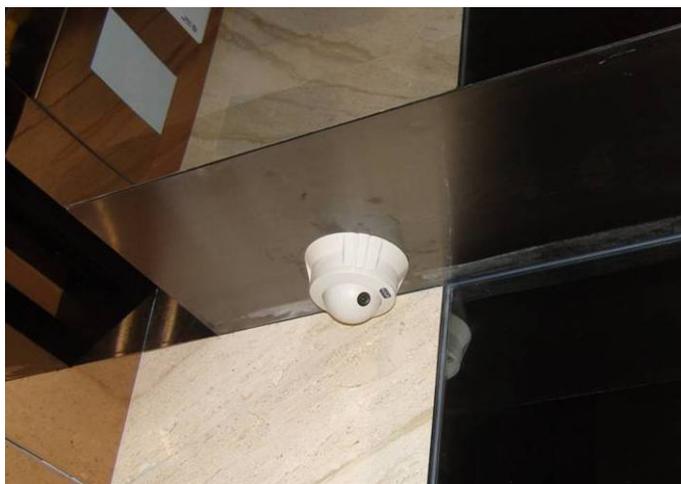
攝影機

系統包括一個裝置在機廂內的攝影機、緊急警鐘和蜂鳴器，並與大廈管理處連接，管理處人員可24小時監察閉路電視攝得的錄影，遇緊急事故時可迅速採取行動。

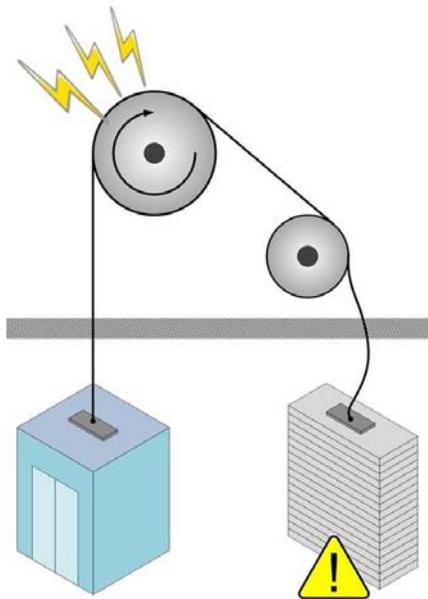
障礙開關掣

如機廂或對重裝置的移動受阻但驅動器仍繼續運行，懸吊纜索與纜轆便會嚴重磨損。

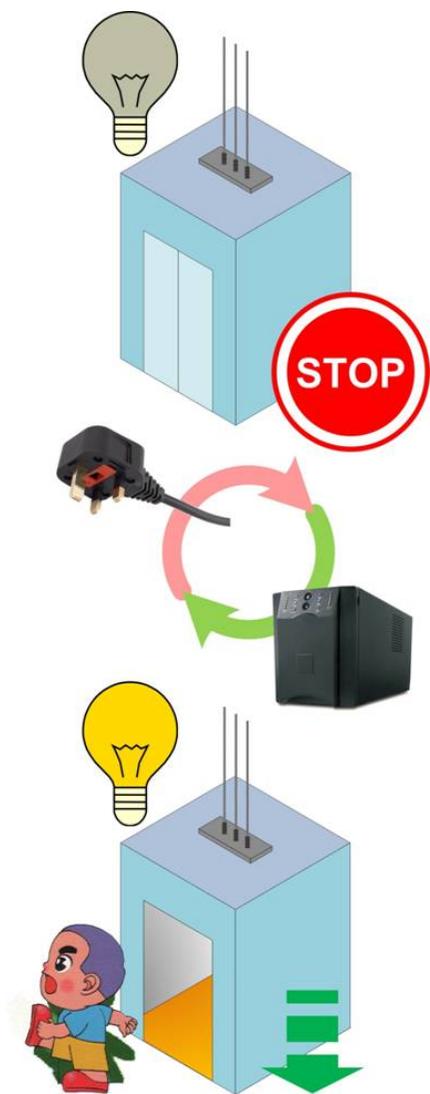
電力供應中斷時

自動拯救裝置能探測到電壓下降

利用後備電池供電給升降機

驅動升降機往最近的樓層並在正確位置開門，讓乘客離開

升降機隨即停止服務，直至電力供應恢復
