電力工作意外 個案分析

技術支援組
勞工處

個案分析(一)

個案分析(二)

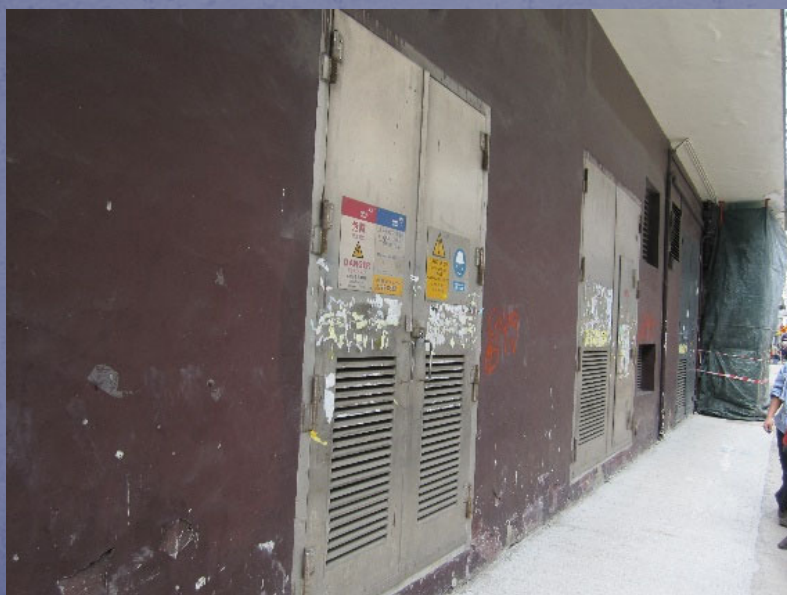
- 一名工人拆卸告知已停電的低壓電掣櫃內設備時，工具觸碰櫃內帶電導體後，發生爆炸導至上身嚴重燒傷

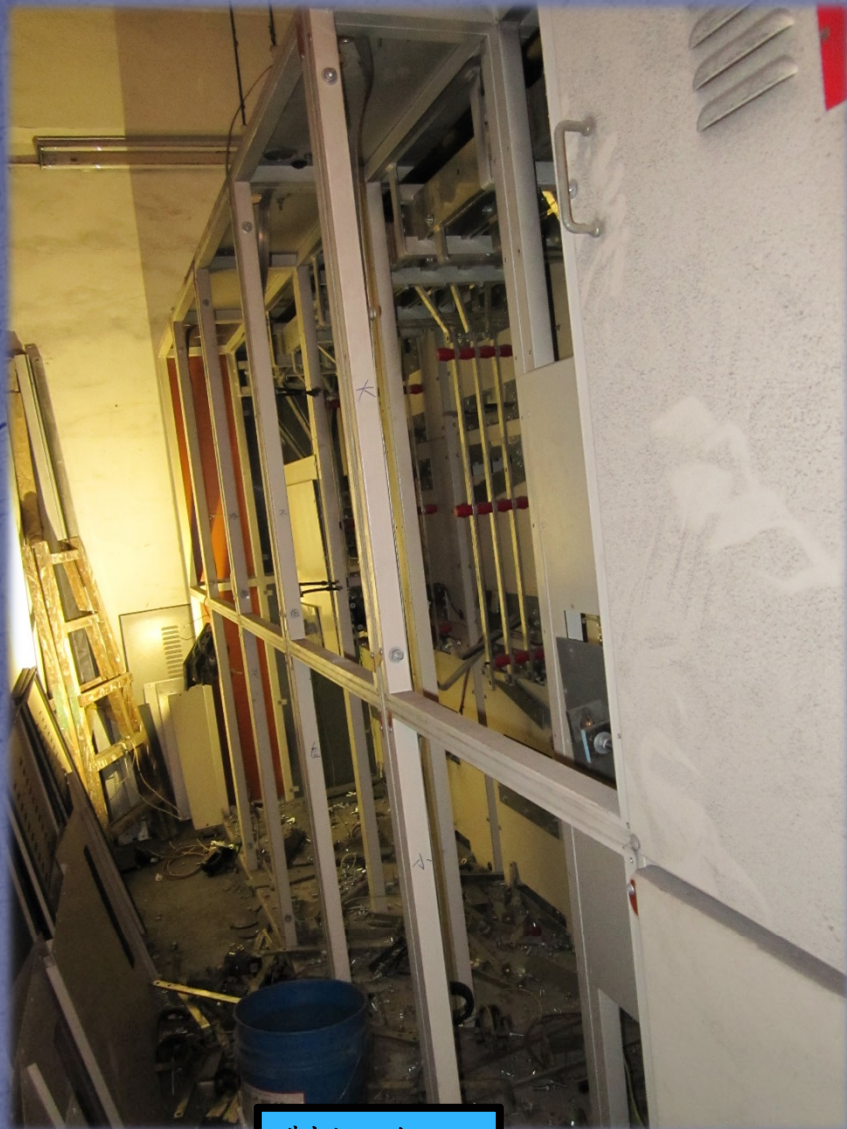
低壓掣櫃
來電總掣

在工作時，
掣櫃內部間
隔發生爆炸

掣櫃後方

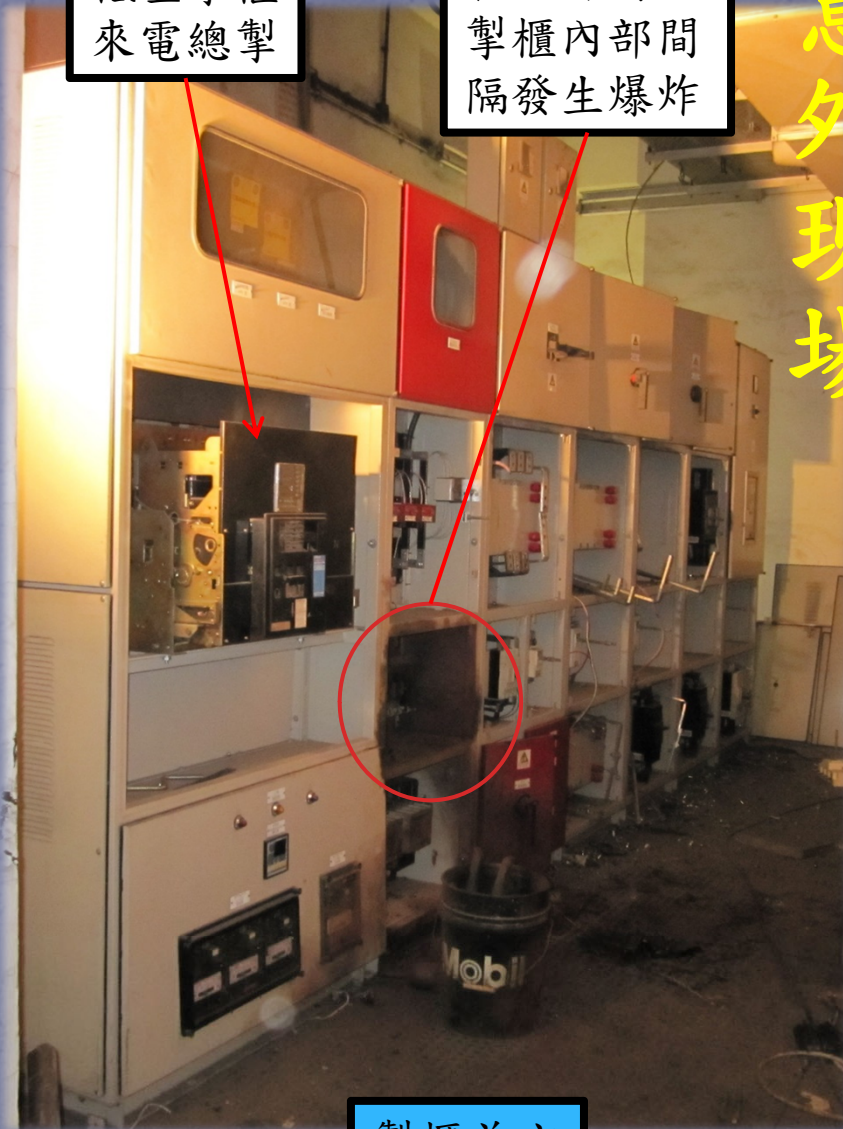
掣櫃前方

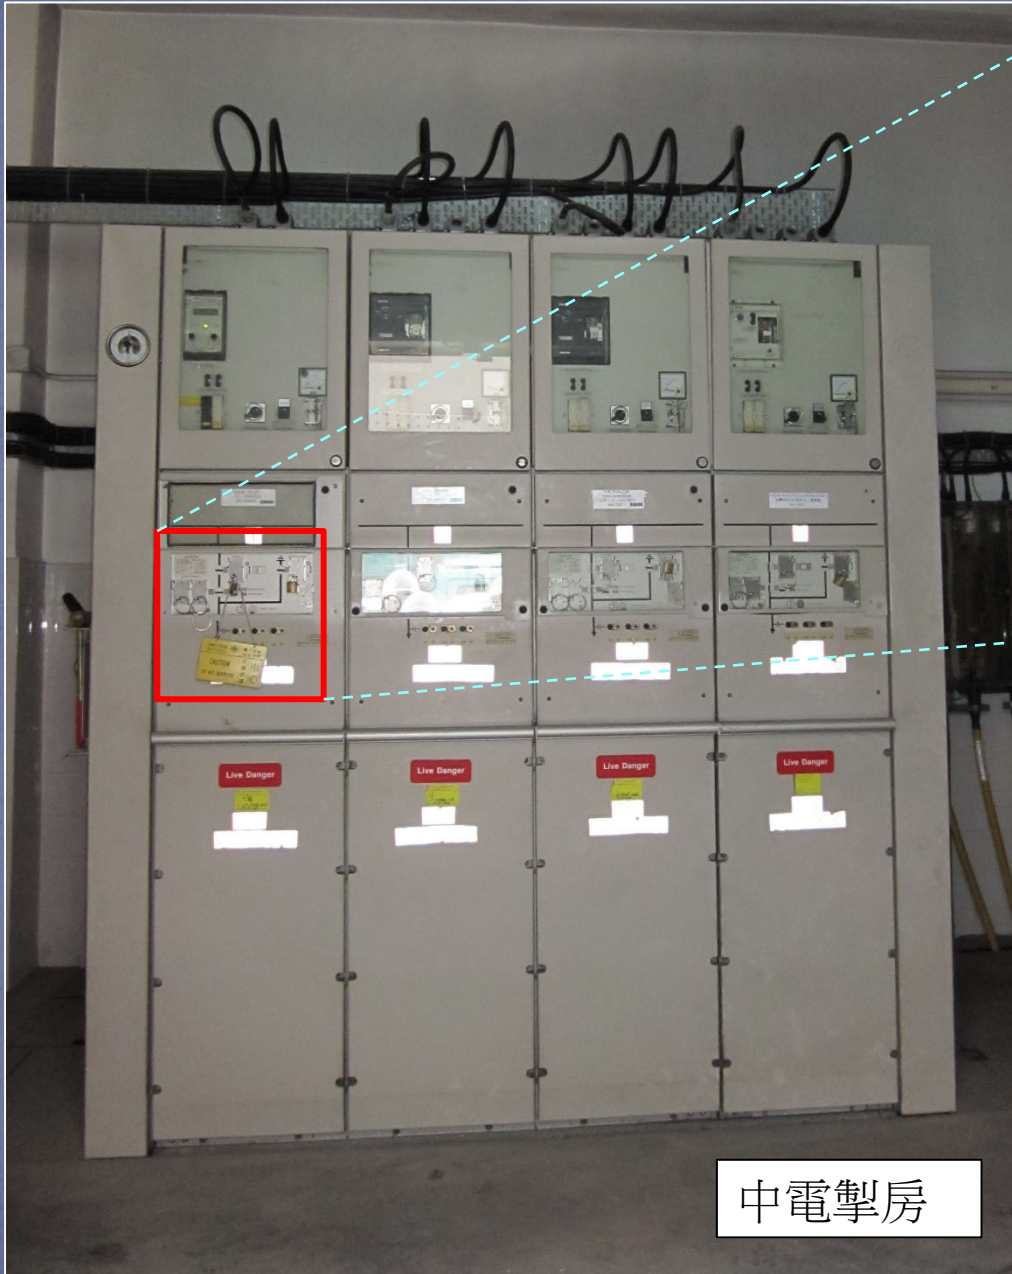
中電掣房

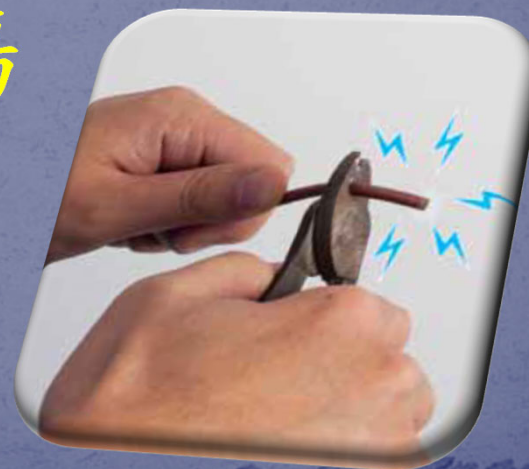
➤ 一名非註冊電業工程人員在商場假天花內進行接駁特低壓燈飾電源工作時觸電受傷

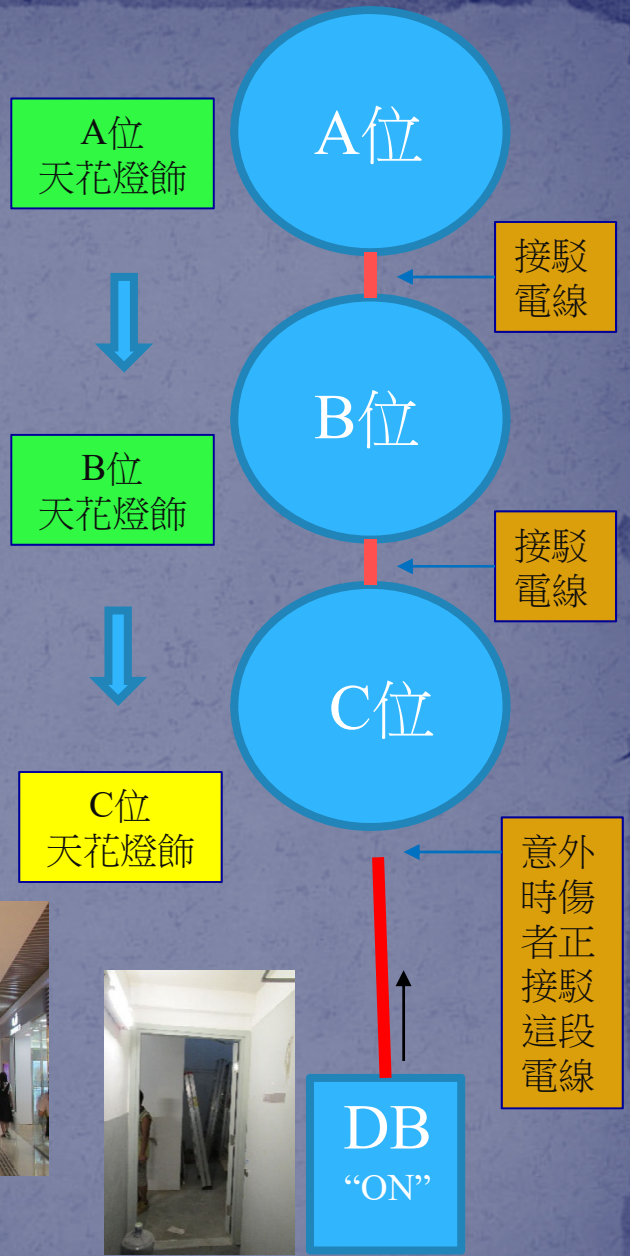
C位

配電箱

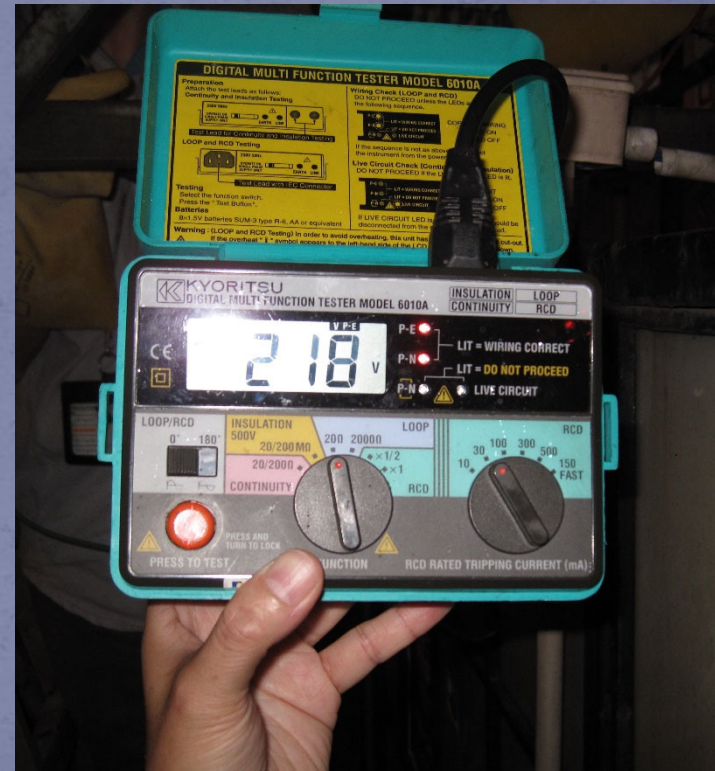
218Va.c.

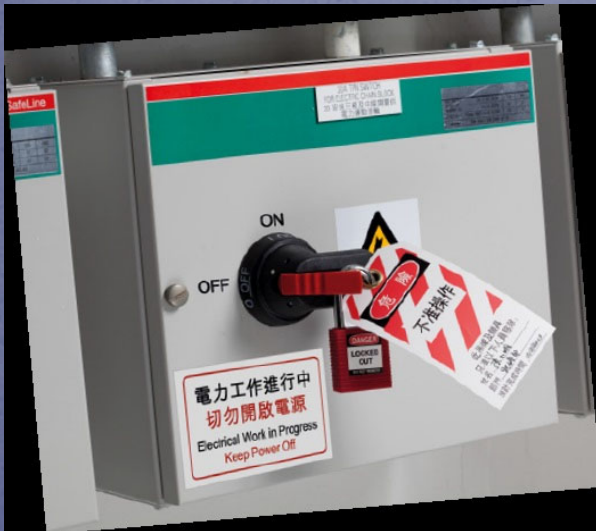
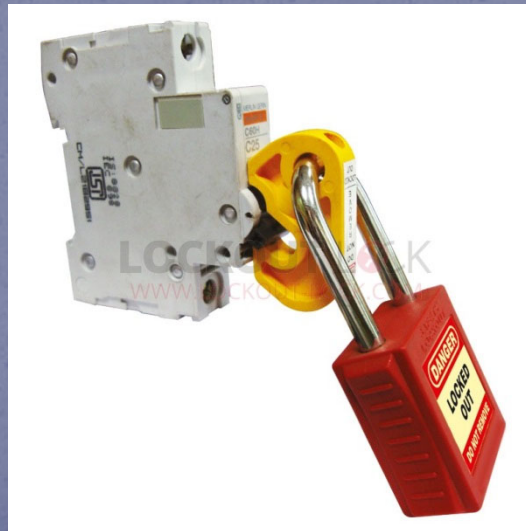
- (一) 關掣
- (二) 上鎖
- (三) 貼告示
