2022年氣體安全事項簡介會

氣體裝置工程安全須知及個案分享

氣體標準事務處

2022年12月9日

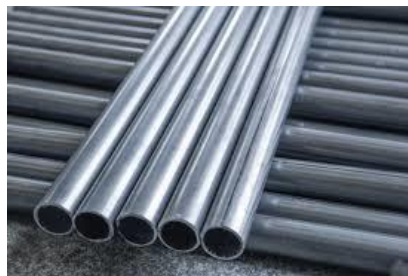
氣體喉管

必須用安全可靠的材料建造，喉管的大小及強度亦須能安全輸送所屬的氣體類別和操作壓力。

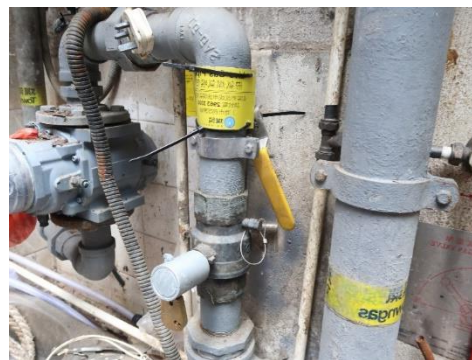
截離氣體喉管/ 配件工程

- 任何人進行與氣體配件有關的工程，不得採用致令氣體能外洩的方式。
- 負責截離氣體配件的人，須將與該配件接駁的各喉管出口密封，使各出口氣密。
- 如氣體配件的工程會影響該配件所屬的氣體供應系統的氣密性，則於工程完畢後，須立即對該系統進行氣密試驗到至少上下游最接近的氣閥。

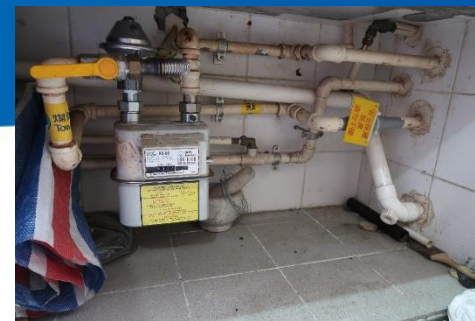
氣體喉管壓力試驗及驅氣

- 裝置氣體喉管的人，在喉管投入運作之前，須為該喉管進行壓力試驗，確保喉管結構良好及氣密。
- 任何人不得使氣體喉管投入運作、再度投入運作或解除運作，除非在可行的範圍內確保進行驅氣程序。

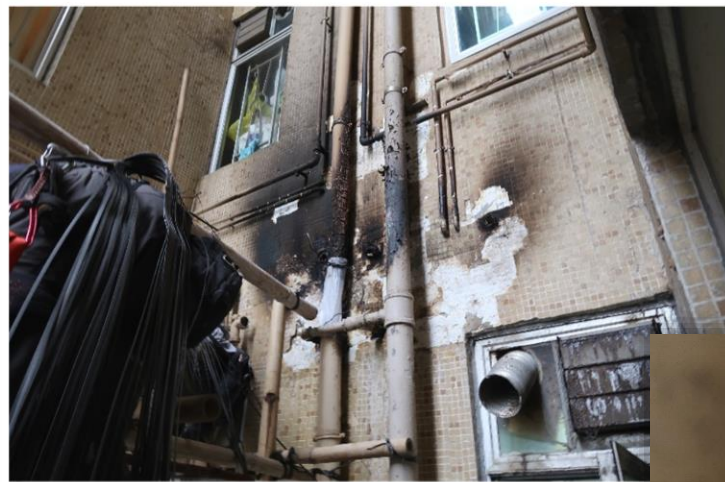
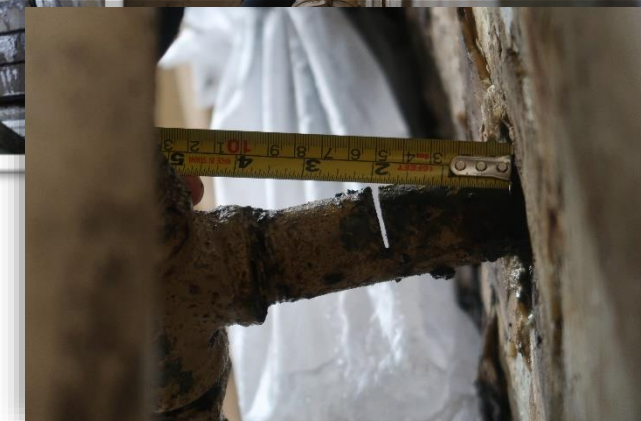
個案 1: 更換氣體喉管工程

- 某註冊氣體裝置技工為用戶更換室外煤氣上級供氣分支喉。
- 該技工不當使用截氣管塞組件，在帶氣情況下拆除喉管，引發火警。

違反《氣體安全(裝置及使用)規例》(第51C章) 第5(1) 條

「除非已採取步驟防止發生足以對任何人或財產構成危險的氣體外洩事件，否則任何人進行與氣體配件有關的工程，不得採用致令氣體能外洩的方式。」

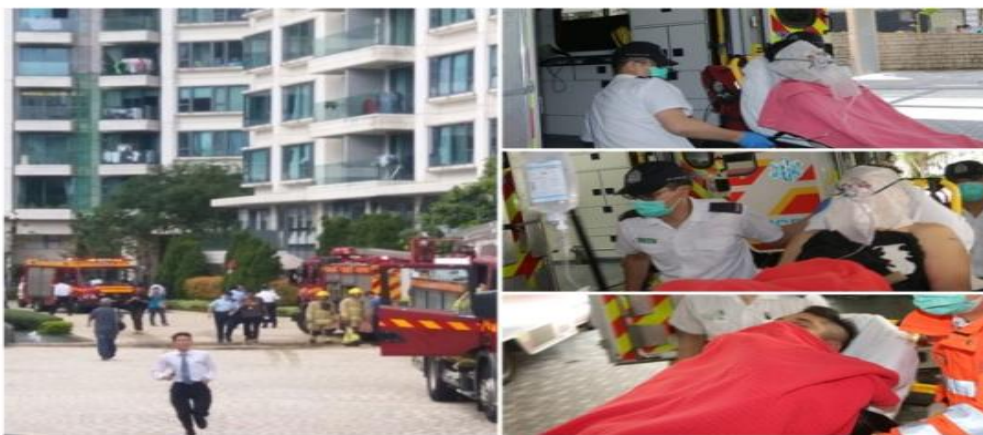
維修煤氣喉管漏氣起火 天賦海灣4技工送院

天賦海灣疑氣爆，3技工燒傷送院。(冼耀華、陳賜慧攝)

- 某註冊氣體裝置技工為用戶單位維修煤氣喉管。
- 該技工在帶氣情況下拆除及安裝上級供氣分喉。
- 安裝喉管期間，引發火警，導致三名工人燒傷。

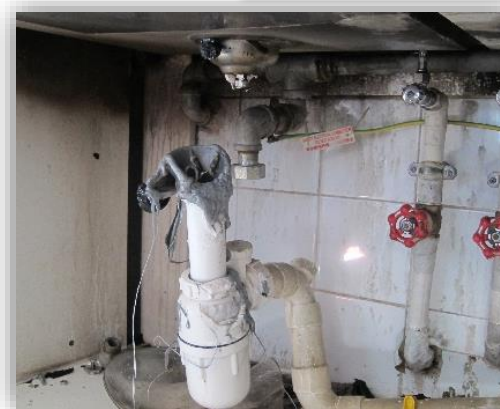
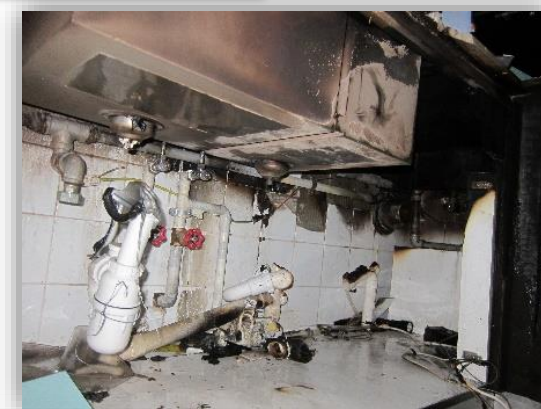
個案 3: 維修氣體喉管工程

違反《氣體安全(裝置及使用)規例》(第51C章) 第5(1) 條

「除非已採取步驟防止發生足以對任何人或財產構成危險的氣體外洩事件，否則任何人進行與氣體配件有關的工程，不得採用致令氣體能外洩的方式。」

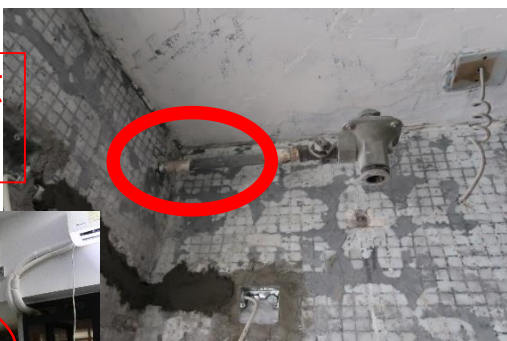
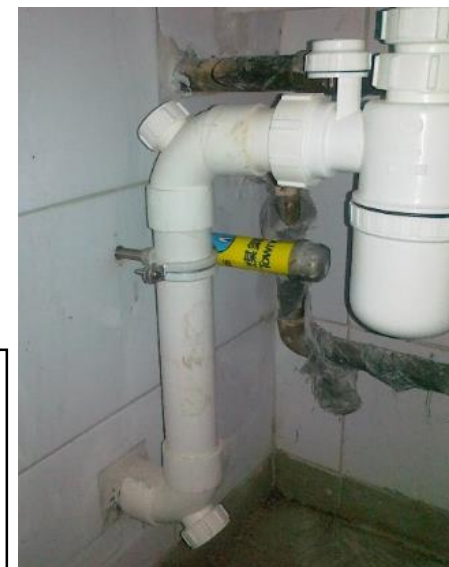
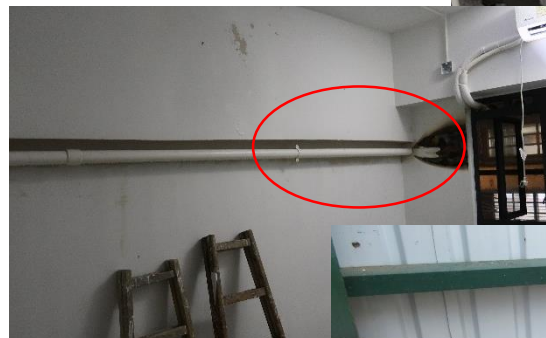
個案 4: 誤認帶氣喉管為廢喉

- 地盤工人誤認煤氣帶氣喉管為廢喉，使用切割機截喉時引致氣體洩漏。

帶氣喉管沒有標示
沒有接駁煤氣用戶

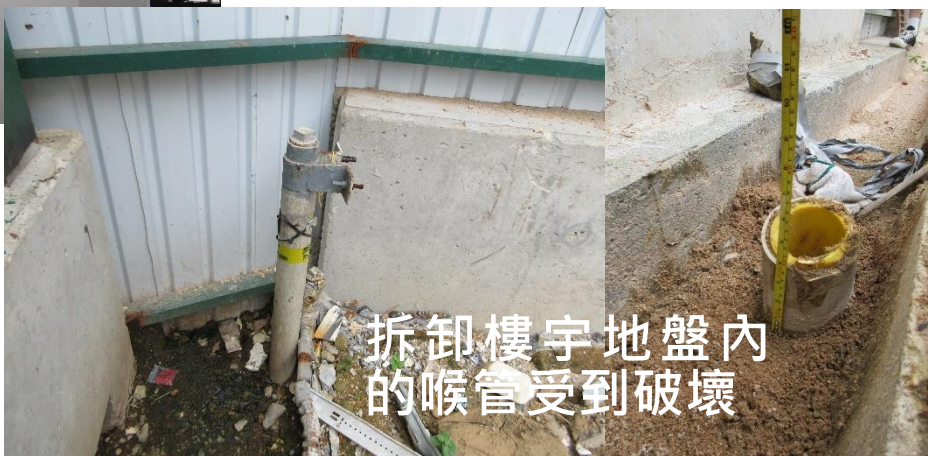
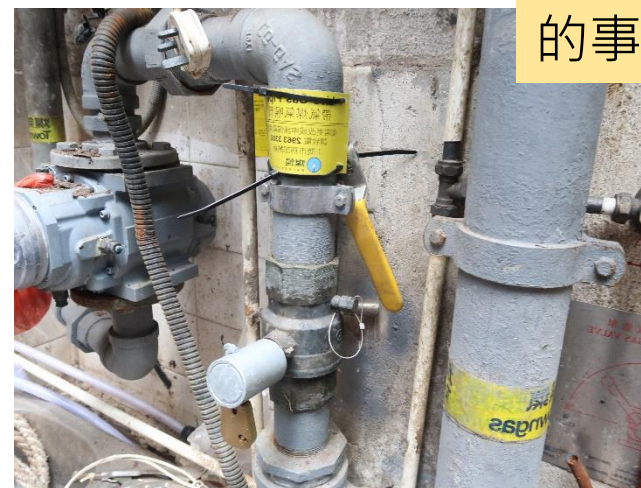
帶氣喉管標示

可避免發生因誤認帶氣喉管為廢喉而遭受破壞的事故。

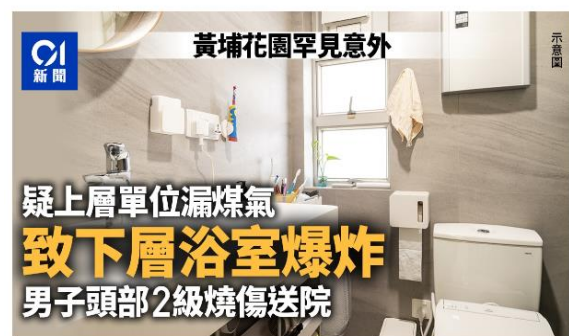
個案6: 氣體洩漏個案

- 某用戶單位浴室內的暗藏氣體喉管懷疑老化生銹，導致氣體洩漏。
- 用戶開啟浴室燈制時，發生氣體事故，導致一名用戶受傷。

黃埔花園發生罕見家居意外，今（19日）傍晚6時37分，警方接獲紅磡必嘉街121號黃埔花園第一期金柏苑一單位內女子報案，指家中浴室突然傳出巨響，發生小型爆炸，其70歲姓簡的丈夫不慎被燒傷，清醒送往伊利沙伯醫院治理，經檢查後證實他頭部受到二級燒傷。消防到場時火勢已救熄，經初步調查後，懷疑上層一單位有輕微煤氣洩漏，以致位於下層的涉事單位浴室爆炸，起火原因沒有可疑。煤氣公司職員到場檢查，並關閉煤氣總掣。警方仍在調查事發原因。

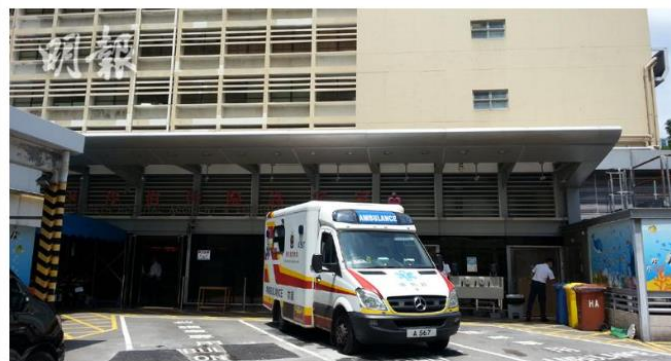
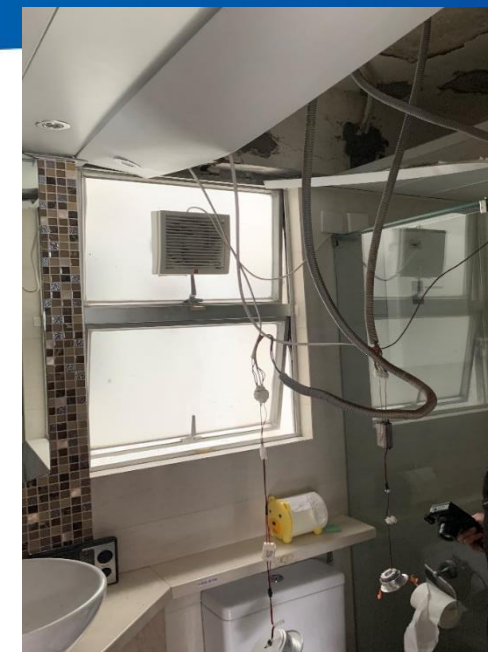
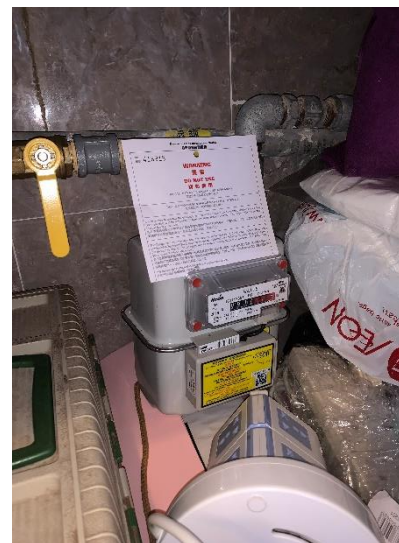
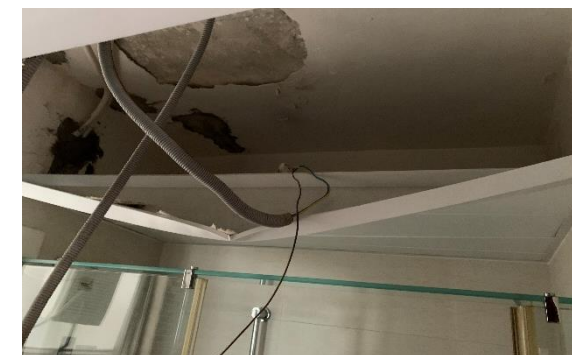
避免損壞氣體喉管/裝置宣傳單張

避免損壞屋苑 / 樓宇單位內的氣體裝置

- 確認施工範圍內及附近的外露或暗藏(天花 / 牆身 / 地台內)氣體裝置(包括氣體喉管)的位置及其供氣狀況。
- 留意帶氣喉管的標示,避免誤認氣體喉管為廢喉。
- 向註冊氣體供應公司了解暗藏的氣體喉管位置,並索取喉管路線圖(如有)及相關資料。
- 使用金屬探測器,測測暗藏的氣體喉管位置。
- 清楚標示氣體喉管的位置,確保進行工程的人員知道氣體喉管的位置和清楚了解須採取的安全預防措施。
