### 司機問卷調查及熱線個案分析

## 石油氣車輛測試計劃

## 石油氣的士測試計劃 -- 車輛事件記錄簿

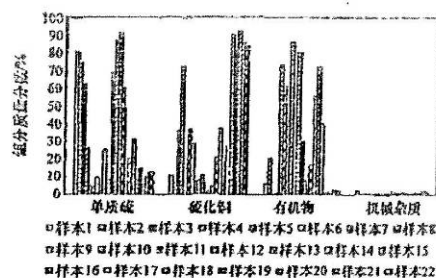
图1 残留物的组分及含量统计分布图

图1为残留物组分与含量的统计分布图。残留物的主要成分有高碳烷烃、酯类、单质硫、硫化铜和机械杂质等。研究中发现使用不同来源的LPG样气,残留物的主要组分基本不变,但各种成分的含量随LPG样气的不同有明显变化。说明LPG的组分与残留物中各种成分的生成量具有重要的内在联系。

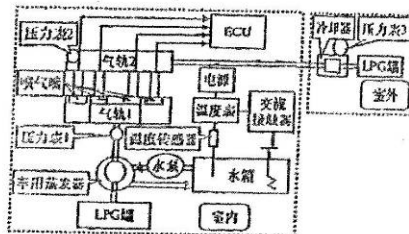
图4 LPG 蒸发顺序供气燃料供给系统残留物试验装置

对表 3 中不同烯烃含量的 LPG 样气分别进行了 100h 台架试验,收集残留物并进行了分析。

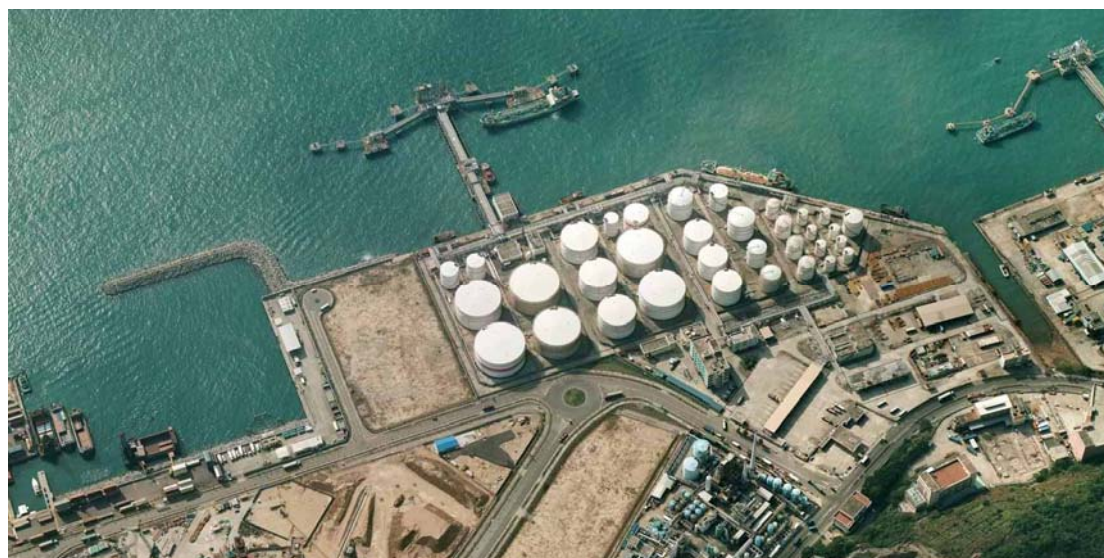
圖 G-1 石油氣儲存庫

當運氣船泊岸後，便會連接氣庫上的卸氣臂。船上的石油氣輸氣泵接著將石油氣經管道送到岸上的氣庫氣缸內。從運氣船下卸石油氣至氣庫氣缸需要8至12小時。

若果需要從氣庫卸載石油氣到缸車時，氣庫內的輸氣泵會從氣庫氣缸抽取石油氣經管道送到缸車卸載氣台，再經由卸氣臂加氣到缸車內。從氣庫氣缸下卸石油氣至石油氣缸車約需半小時。

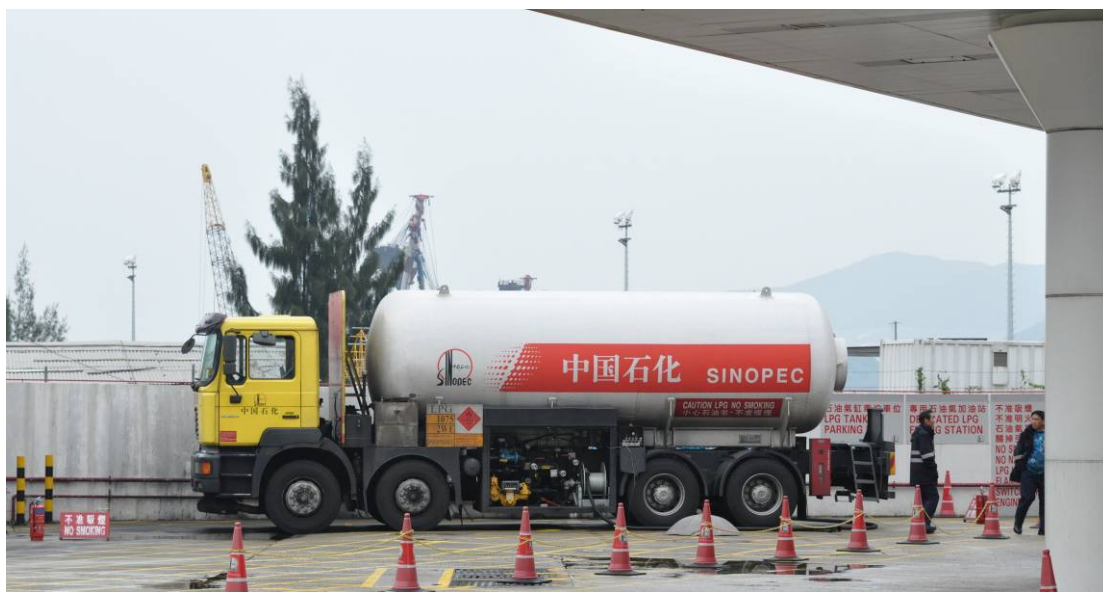
圖 G-2 石油氣缸車

石油氣缸車從氣庫把石油氣運送到加氣站後，會把石油氣下卸至處於地底的石油氣氣缸內。整個運輸過程是在高壓的密封環境下進行。從石油氣缸車下卸至石油氣氣缸內約需2小時。

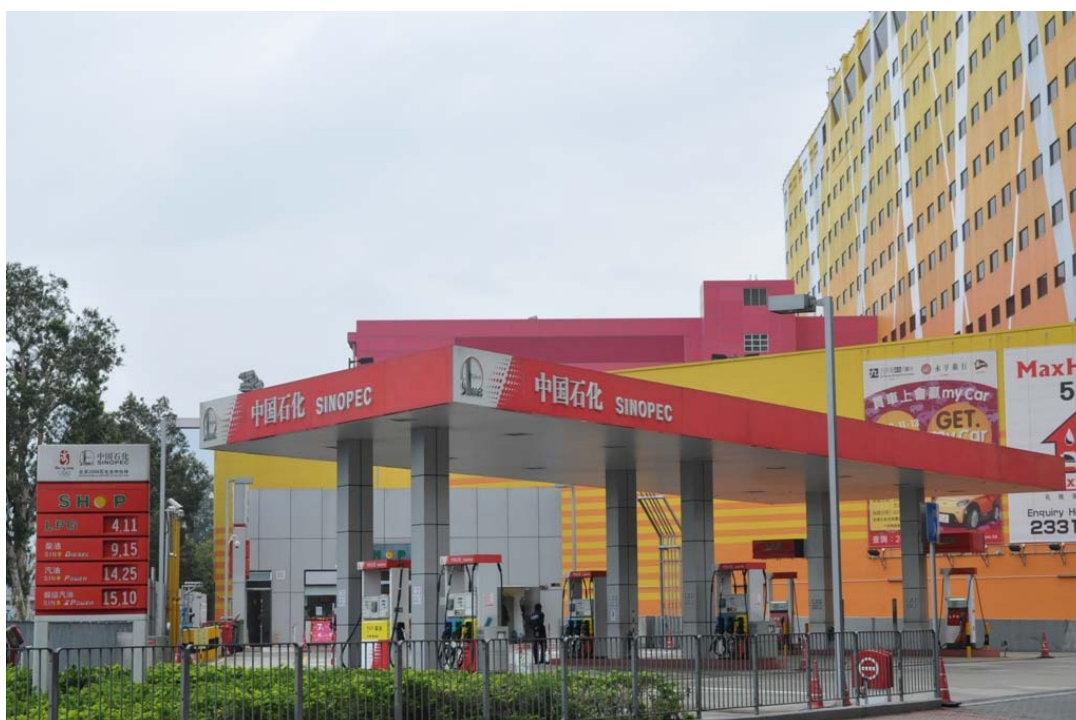
圖 G-3 石油氣加氣站

石油氣是由地底的石油氣氣缸，經由潛液泵加壓再經管道傳送至加氣機，為車輛加氣。從加氣機加氣到車輛的過程約需數分鐘。

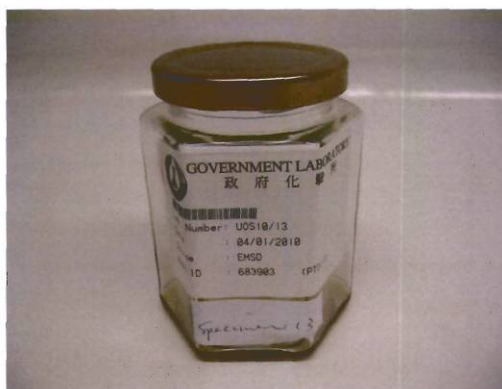
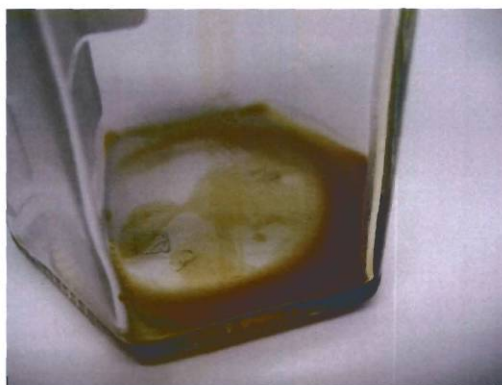
-Photo 1 – Specimen 13

| Lab. No. | Sample Mark | Results |
|---|---|---|
| UOS26/26 | Specimen 13 | The dark sample was found to be a mixture of liquid and solid. The liquid fraction was found to be mainly mineral oils. The elemental composition of the solid was found to be mainly carbon and sulphur. |

Specimen 13 – About 3 mL of dark viscous suspension. The sample was found to contain 57 % liquid. Please refer to photo 1 for details.

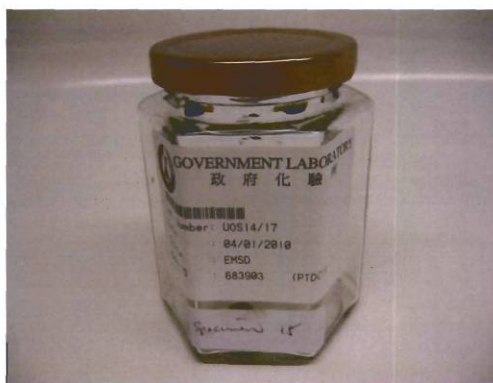
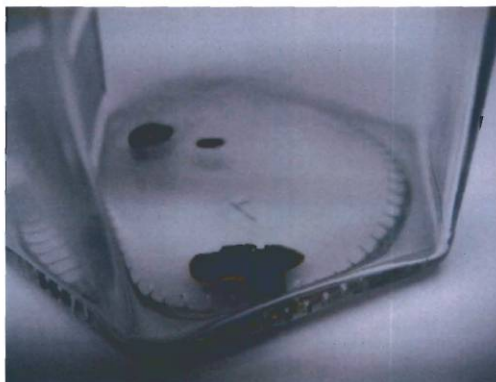
- Photo 2 – Specimen 15

| Lab. No. | Sample Mark | Results |
|---|---|---|
| UOS27/27 | Specimen 15 | The dark sample was found to be a mixture of liquid and solid. There was insufficient liquid fraction for further analysis. The elemental composition of the solid was found to be mainly carbon and sulphur. |

Specimen 15 –About 0.7 mL of dark viscous liquid with solid. The sample was found to contain 22 % liquid. Please refer to photo 2 for details.

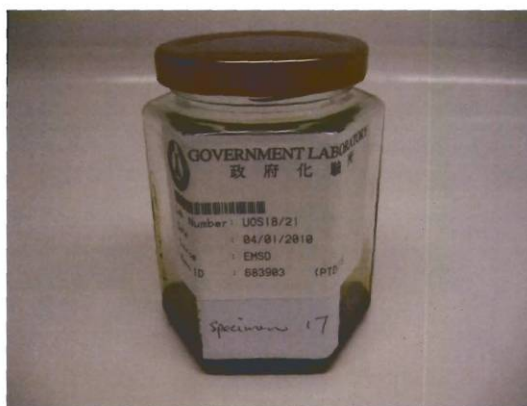
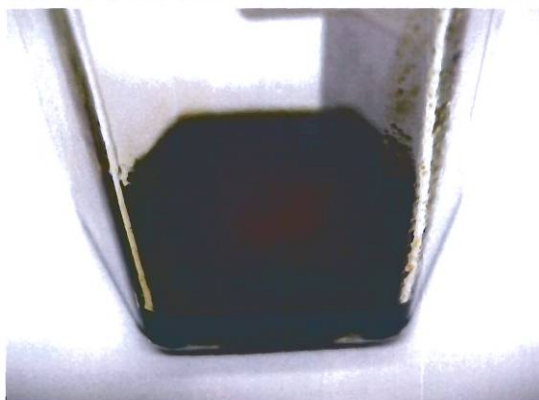
- Photo 3 – Specimen 17

| Lab. No. | Sample Mark | Results |
|---|---|---|
| UOS28/28 | Specimen 17 | The dark sample was found to be a mixture of liquid and solid. The liquid fraction was found to be mainly mineral oils. The elemental composition of the solid was found to be mainly carbon and sulphur. |

Specimen 17 –About 15 mL dark viscous suspension. The sample was found to contain 59 % liquid. Please refer to photo 3 for details.

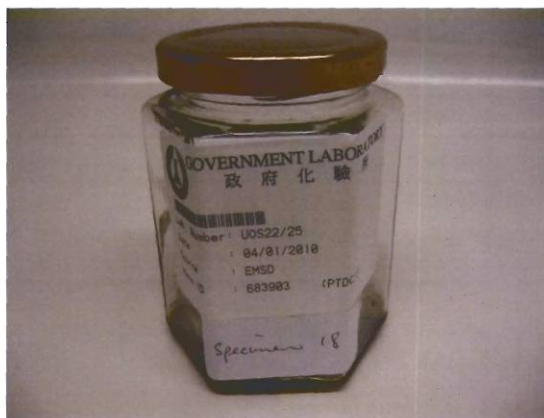
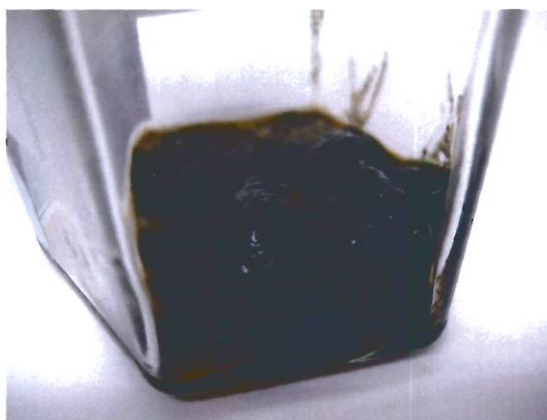
- Photo 4 – Specimen 18

| Lab. No. | Sample Mark | Results |
|---|---|---|
| UOS29/29 | Specimen 18 | The dark sample was found to be a mixture of liquid and solid. The liquid fraction was found to be mainly mineral oils. The elemental composition of the solid was found to be mainly carbon and sulphur. |

Specimen 18 –About 15 mL dark viscous liquid with solid. The sample was found to contain 44 % liquid. Please refer to photo 4 for details.

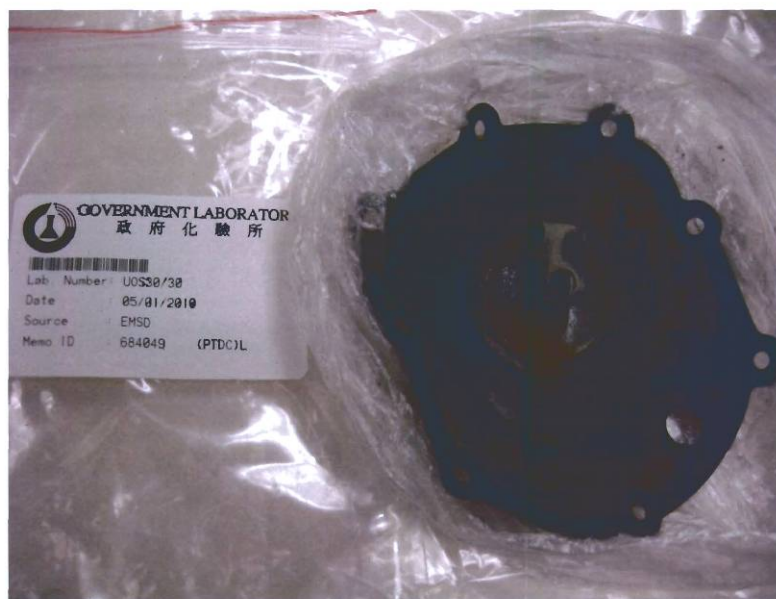
- Photo 5 : Diaphragm

Two vaporizers were received on 5 January 2010. Some yellow solids were found on the surface of the diaphragm and metal tubings of the vaporizers.

The yellow solids were collected from the diaphragm and analysed by Scanning Electron Microscopy. The elemental composition of the solid was found to be mainly sulphur. The solid was further extracted by acetone and confirmed to be sulphur by Gas Chromatography – Mass Spectrometry.

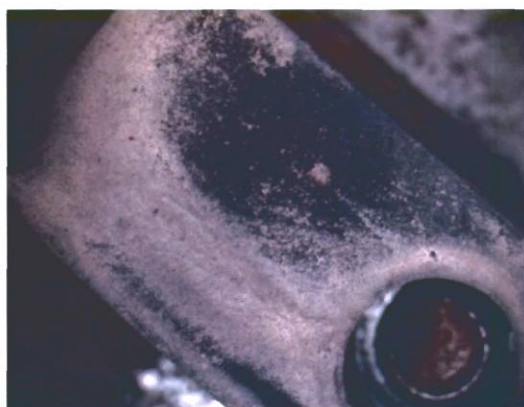
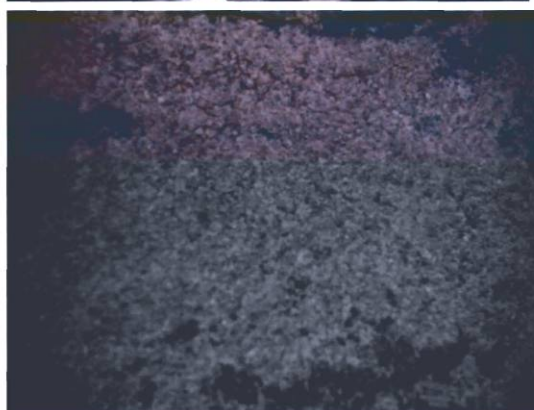
-Photo 5.1

- Solids on the diaphragm - under 7x magnification

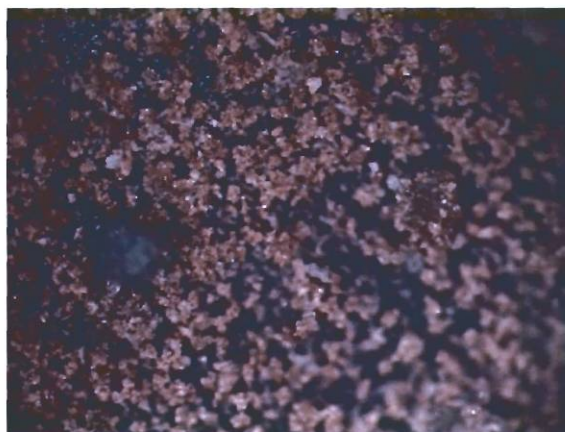
- Photo 5.2

- Solids on the diaphragm - under 50x magnification

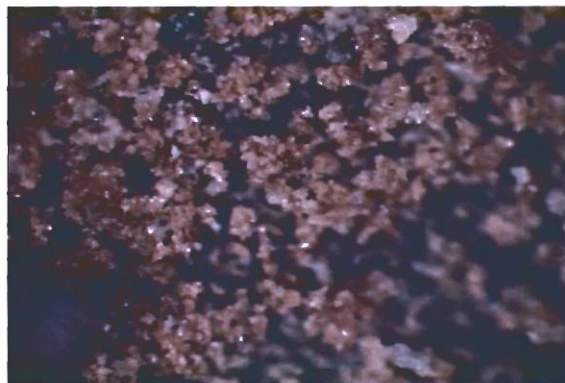
- Solids on the diaphragm - under 100x magnification

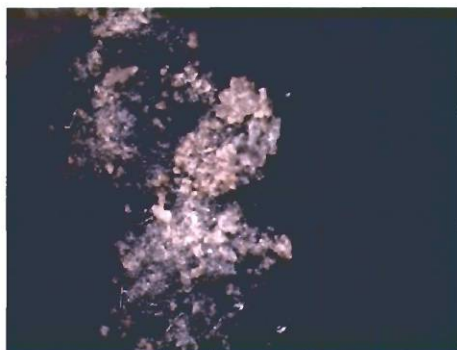
- Photo 5.3

- Solids scratched from the diaphragm, under 50x magnification

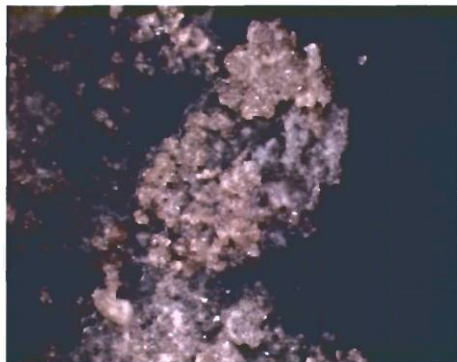
- Solids scratched from the diaphragm, under 100x magnification

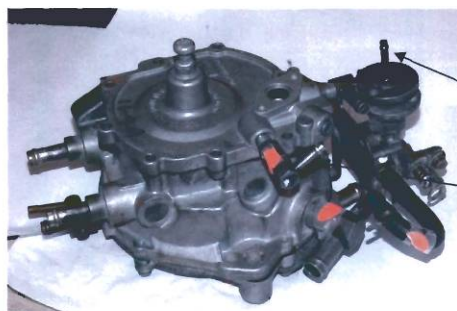
-Photo 6 : Vaporizer

Some yellow solids were found inside the metal tubings of the vaporizer. The solids were yellow in colour and in crystallized form. Please refer to photo 6 for details.

Yellow solids inside  
metal tubings

The yellow solids were collected from the tubings of the vaporiser and analysed by Scanning Electron Microscopy. The elemental composition of the solids was found to be mainly sulphur. The solid was further extracted by acetone and confirmed to be sulphur by Gas Chromatography – Mass Spectrometry.

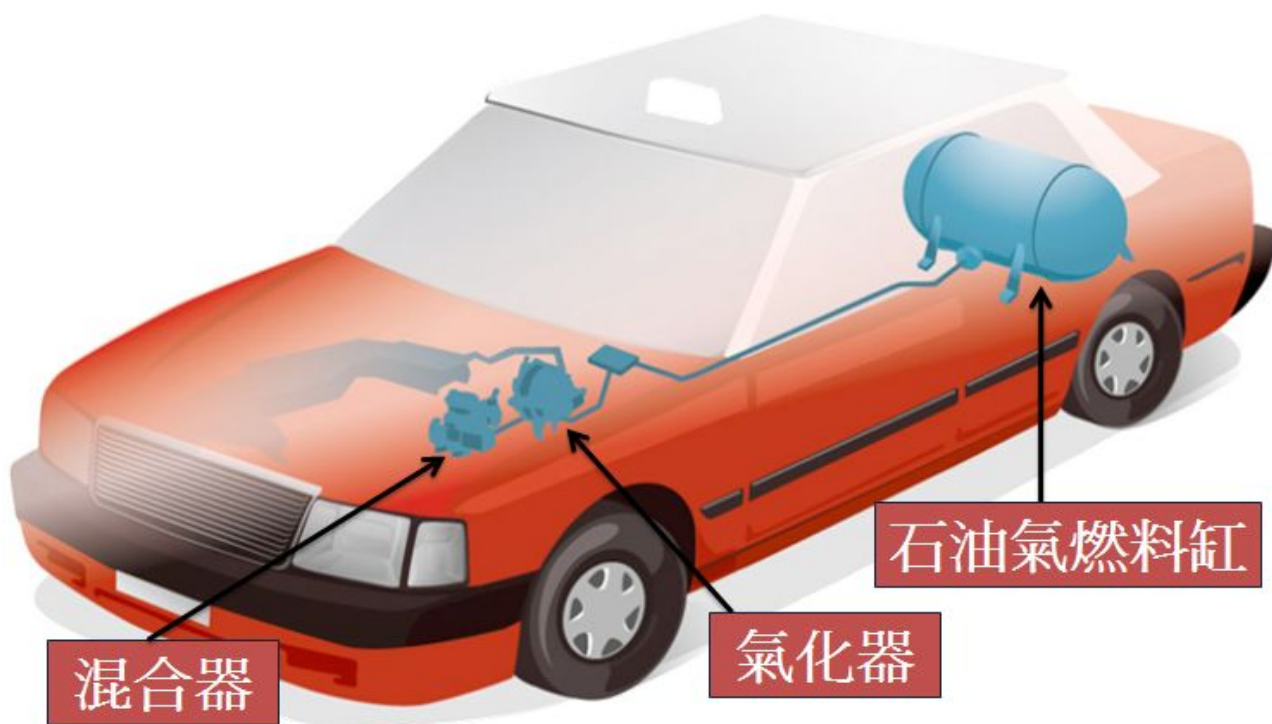
圖 W-4 典型石油氣車輛燃氣系統示意圖

在本港使用的石油氣車輛均為原廠製造的單一燃料車輛。除了小數新型號的石油氣車輛是將液態石油氣直接注入引擎之外，大多數在本港行駛的石油氣車輛的燃氣系統均備有一個氣化器（見圖 W-4），將液態的石油氣轉變成氣態的石油氣，並調節至適合的壓力供引擎使用。
