「電力裝置常見的不符項目」

香港電燈有限公司

電力裝置的常見的不符項目

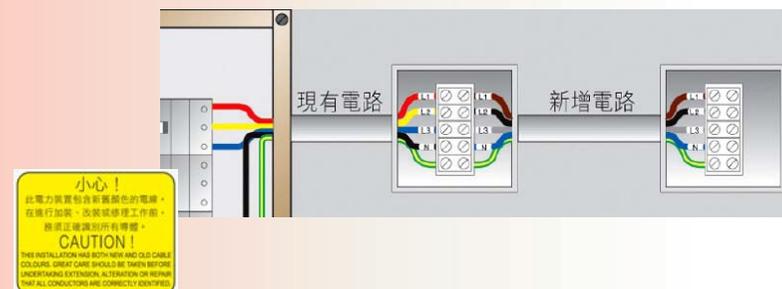
- 電力裝置包含新舊顏色電線，並無展示警告性告示
 - 在電線接駁處，須在新舊相線及中性線加上適當、耐用及清晰的L1、L2、L3及N等標記
 - 並須在最近上游的總開關／隔離裝置上或旁邊展示黃色的中英文警告性告示

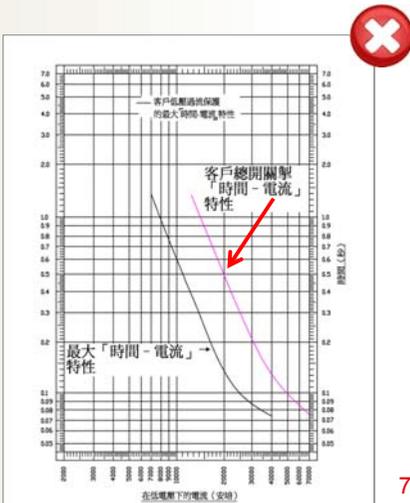
- 直接接駁於變壓器的開關掣
 - 直接接駁於變壓器的客戶總開關掣過流保護的「時間-電流」特性與供電保護設備不能互相配合

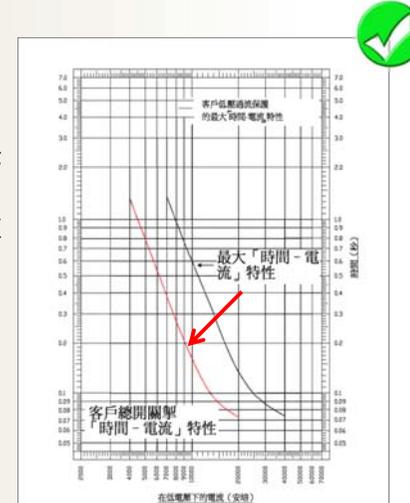
- 直接接駁於變壓器的開關掣
 - 客戶總開關掣過流保護的「時間 - 電流」特性須與供電保護設備互相配合

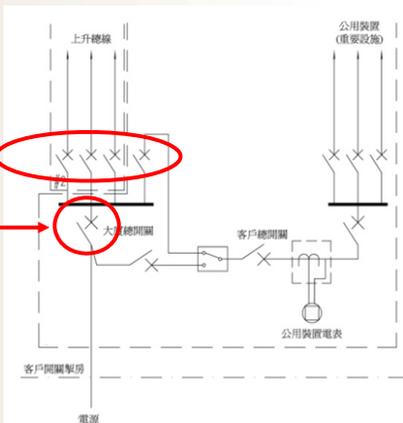
- 低壓總開關掣
 - 欠電壓保護器件位置

不應在總開關掣或供電予多個客戶 / 設備的開關掣上安裝欠電壓保護器件

欠電壓保護器件應安裝在負荷端，以避免在不必要情況下發生跳閘而影響其他裝置 / 客戶的供電。

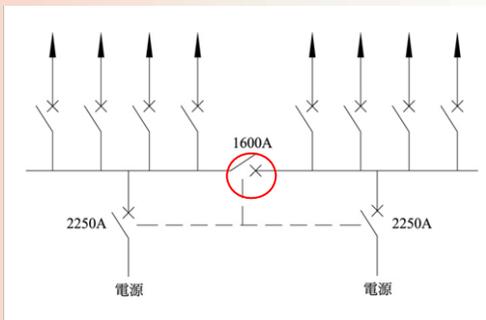
分段開關掣沒有提供過流保護

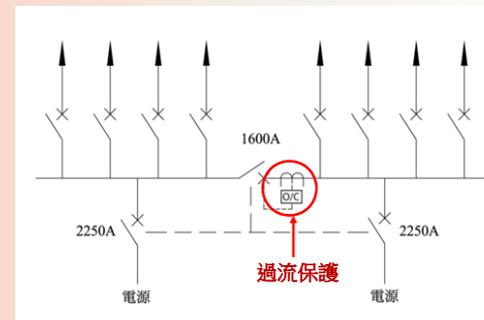
分段開關掣須提供適當的過流保護

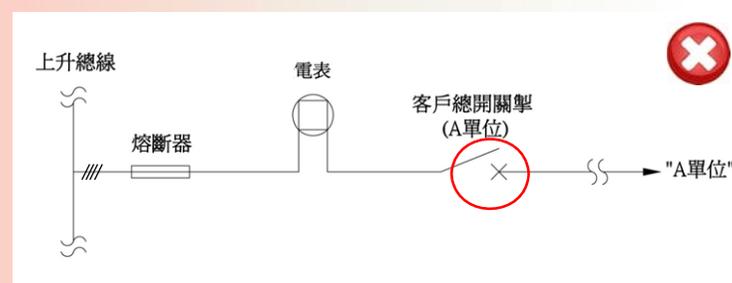
客戶總開關掣不應安裝在港燈電表之後

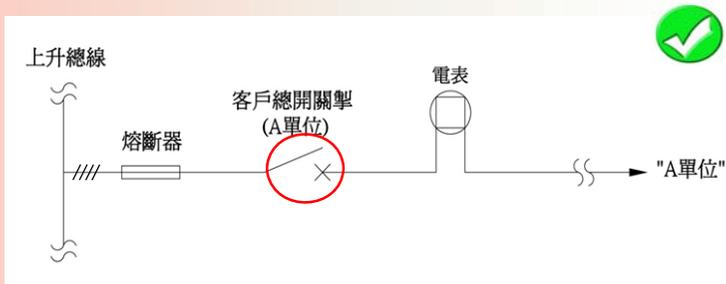
客戶總開關掣應安裝及接駁於緊靠港燈電表之前

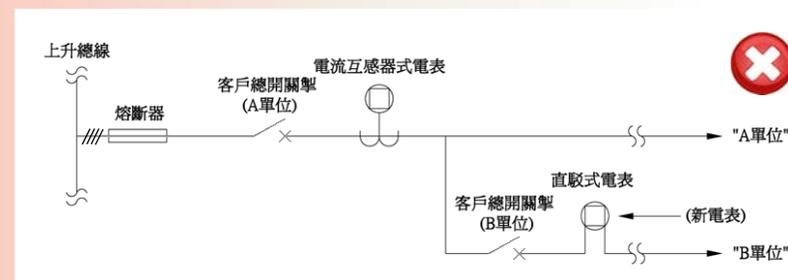
新電表接駁在現有的電表後，即雙重電表

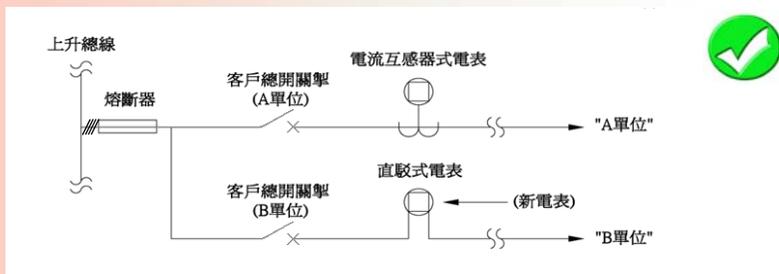
現有或新電表位前和後須無接駁任何電表

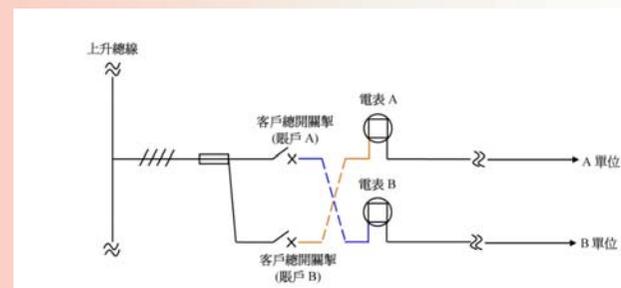
- 表前線錯誤接駁

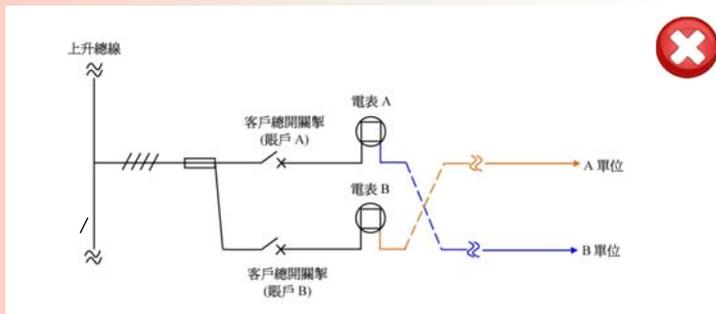
● 表尾線錯誤接駁

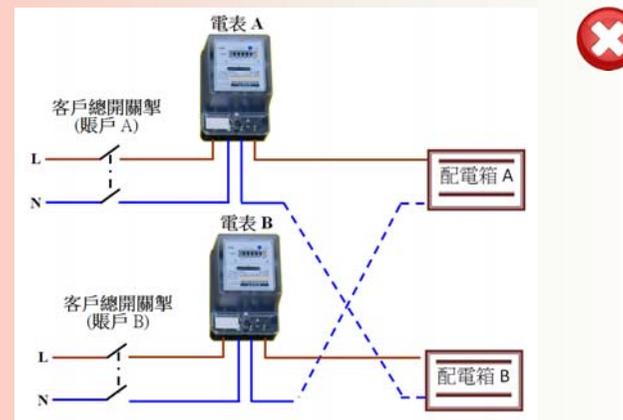
● 中性導體錯誤接駁

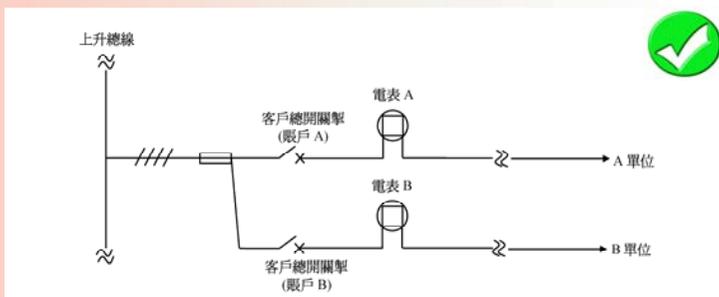
● 正確電表線接駁

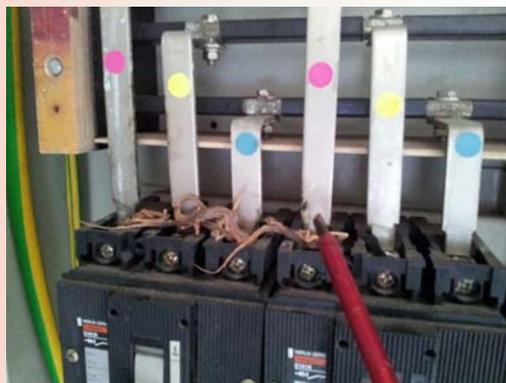
- 匯流排未有絕緣保護

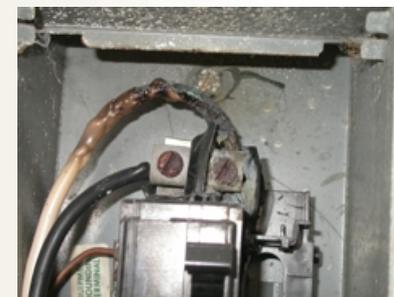
- 中性導體接駁鬆脫
 - 中性線路過熱
 - 電壓不穩定
 - 電力器具因電壓過高而受損

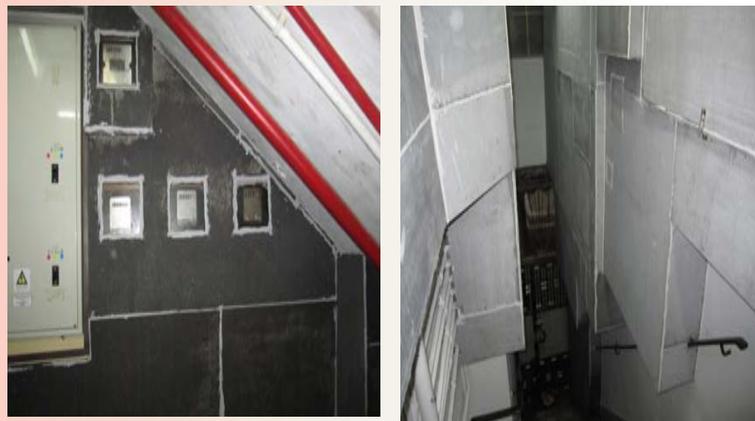
- 電表被阻燃電表箱封蔽

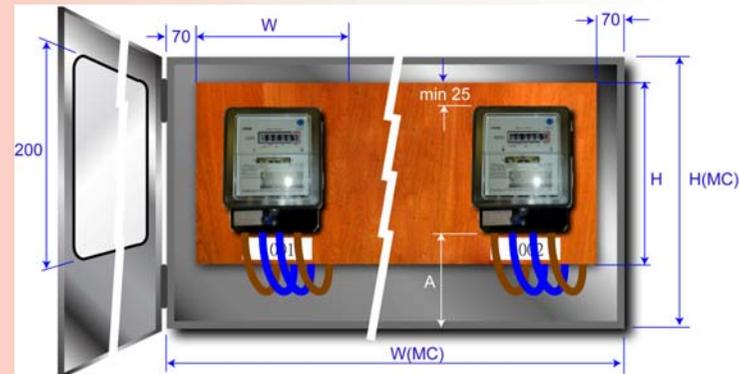
- 阻燃電表箱

- 電表箱／櫃包括透明玻璃窗須符合有關的消防規例。
- 電表面與電表箱／櫃（在關閉時）之間的距離最多為 50mm 及最少為 20mm。
- 電表箱／櫃用作安裝多過一個電表，該電表箱／櫃尺寸須為上表所示尺寸的相應倍數。N = 電表數目。
- 如電表箱／櫃內需要安裝其他相關的電力裝置，則電表箱／櫃的尺寸應相應加大。
- 地址牌的建議尺寸為 120 x 60mm²。
- 所有尺寸為毫米(mm)。

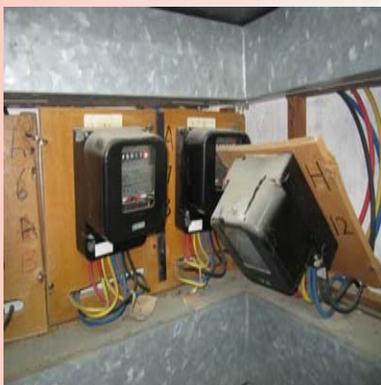
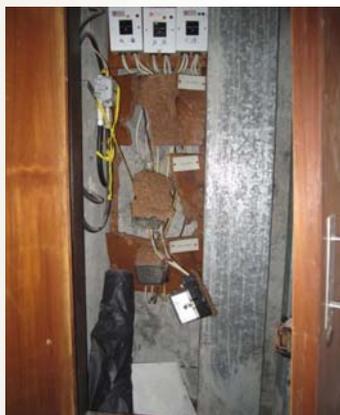
- 欠妥善的電表板

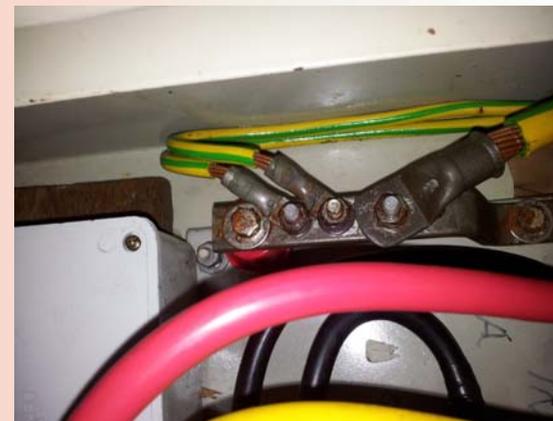
- 欠妥善的接地導體

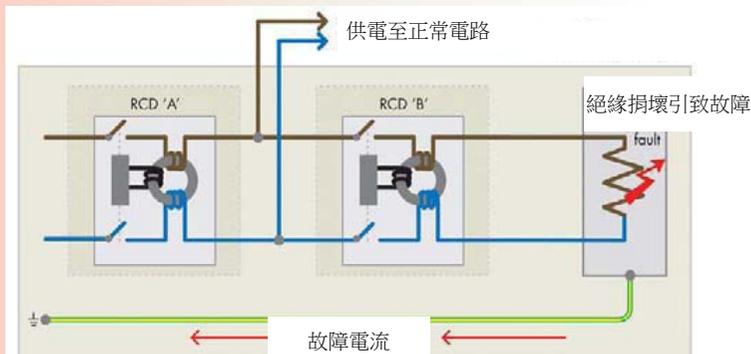
在串聯連接的漏電斷路器電路上欠缺區別運作

- 在串聯連接的漏電斷路器電路上，一個下游的電路故障，很可能導致其中任可一個漏電斷路器的跳閘。

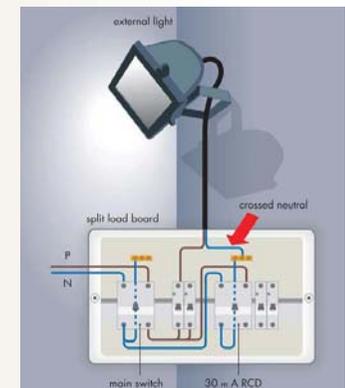
在配電箱上，中性線的交叉接駁

- 由於戶外照明電路接駁不正確，當該電路開啟時，漏電斷路器將會測到不平衡的電流而操作。

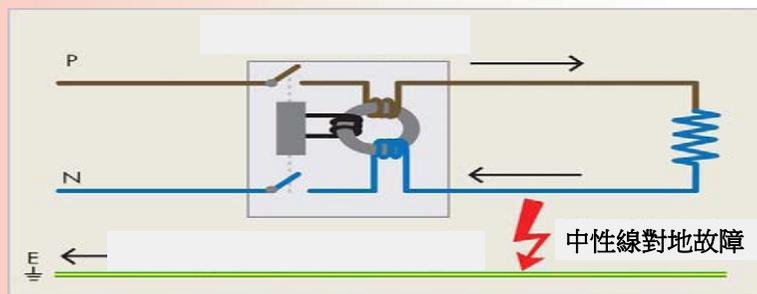
中性線對地故障

中性線對地故障引起的原因

- 一個中性導體接觸已接地的過路箱、底箱或導管。
- 中性與接地線對調接駁。
