電力規例研討會

常見問題裝置

電力事故個案檢討

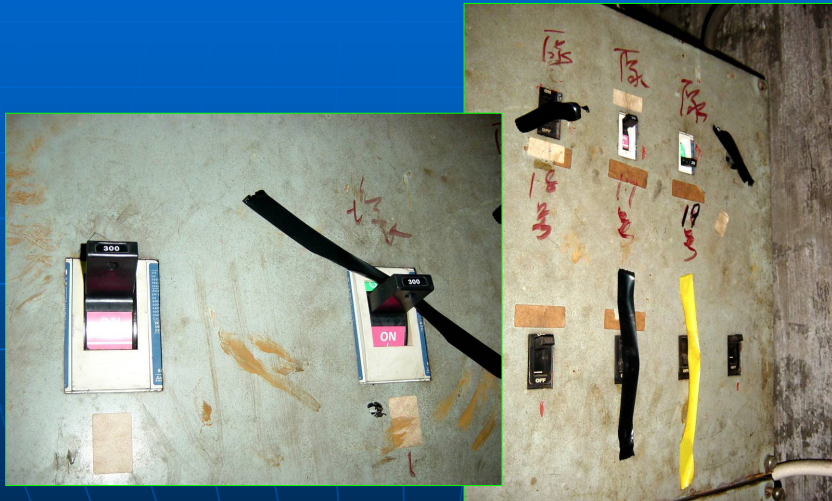
❖ 沒有適當線路標示及警告性告示

6B 電路的基本要求

- (3)(a) 每一電路的保護器件，應加以**清楚標示或識別**，使人容易辨認有關器件的**額定值**以及各器件**所保護的電路**。

17C 進行修理的警告性告示

以清楚易讀及不小於**50毫米**高的字體
書明“小心 - 器具待修”及
“CAUTION - EQUIPMENT UNDER
REPAIR” …

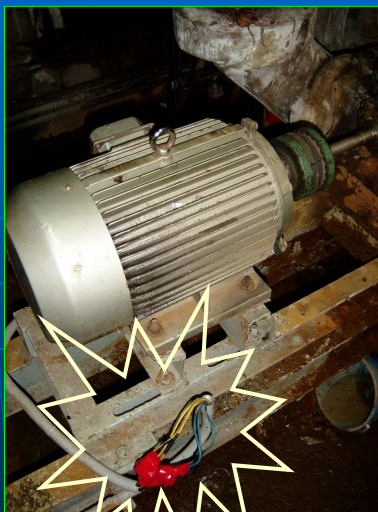
❖ 電線接駁不當

25D 電纜接頭及電纜終端

- (1) 沿最終電路的電纜**不得**有任何一類電纜接頭。...電纜或導線妥善地終接於**接線盒**或電力器具。

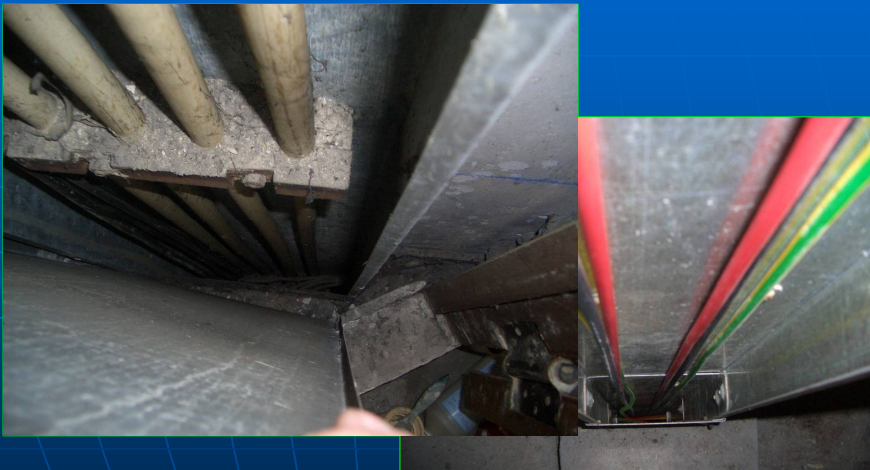
❖ 電線槽內沒有設置防火障

25C 電纜的安裝

- (1)(g) 線路系統如須穿過樓板、天花板、間壁或空心障礙物等類建築結構裝置時，… 須按照有關裝置所規定的**隔火程度**加以封閉。

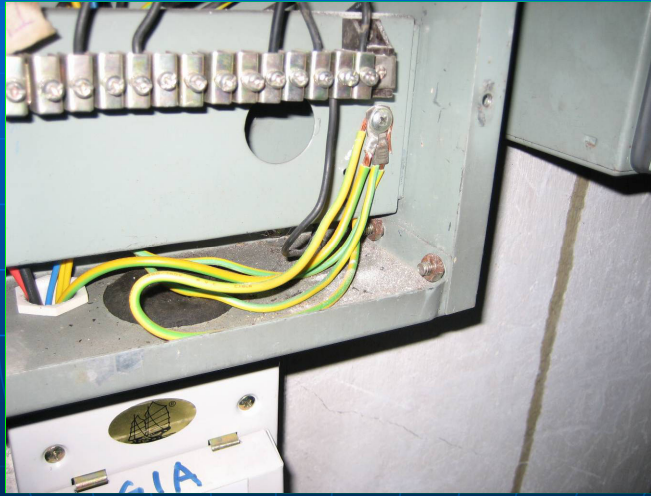
❖ 保護導體接駁欠妥善

11H 接地導體

- (d) 作接地導體用的任何接頭及連接物，皆應**機械性堅固**及**電氣性能可靠**…

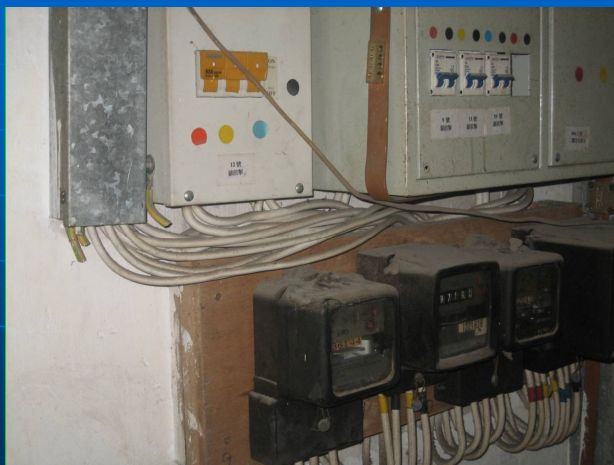
❖ 保護導體被切斷

11H 接地導體

- (e) 在**每一**接地導體…，應於當眼地方展示載有“SAFETY ELECTRICAL CONNECTION – DO NOT REMOVE”及“**安全接地終端-切勿移去**”

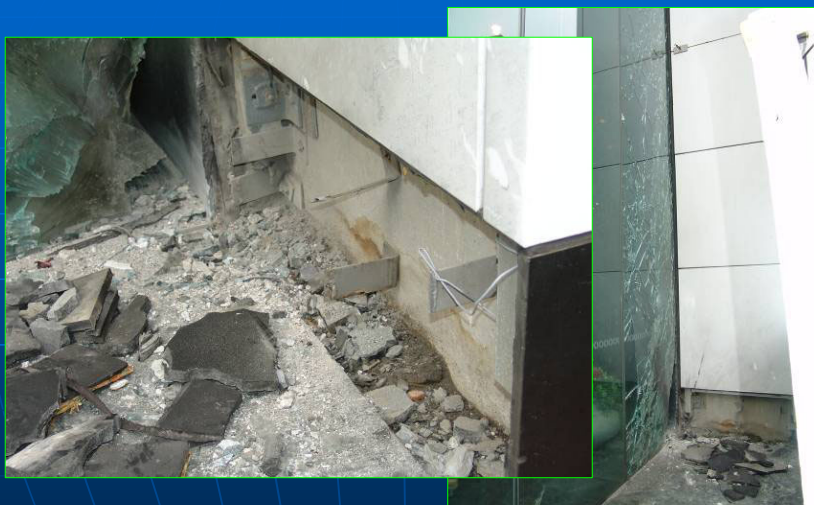
❖ 接地裝置連續性出現問題

11H 接地導體

- (c)(i) 應在易於接觸的位置裝設測試終端，以便從總接地終端或從接地極拆除接地導體，俾能進行測試及量度接地設備的電阻。

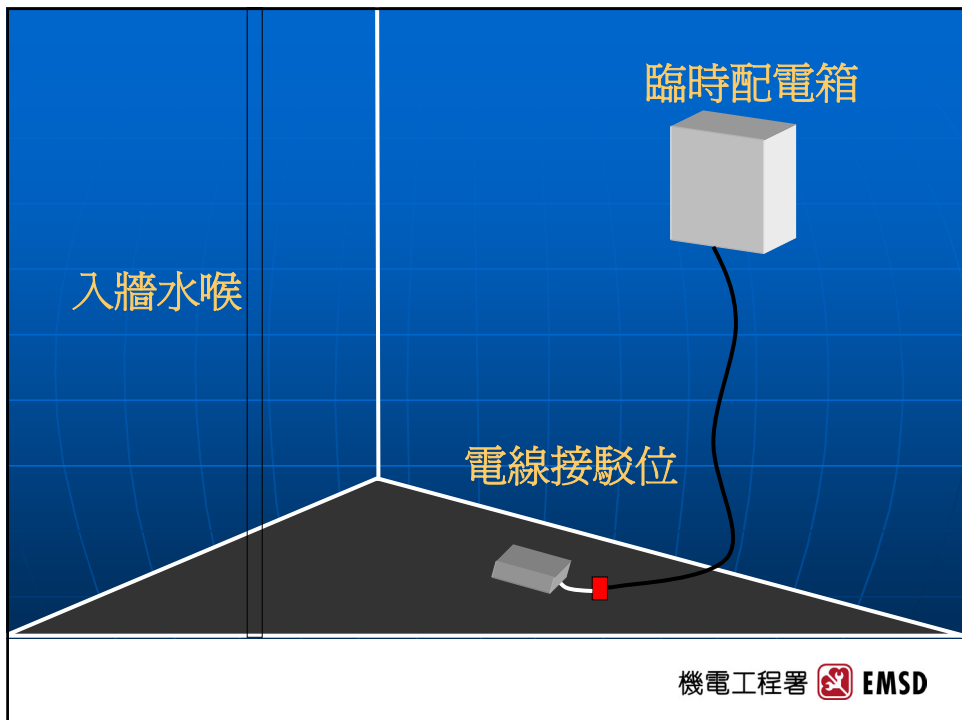
個案二

- 裝修工人在進行鑽牆工作時觸電死亡

- 電線隨便放在地上及沒有妥善支承
- 工地臨時電力裝置沒有接駁保護導體及沒有漏電斷路器
- 沒有在鑽挖前了解牆內暗喉的位置

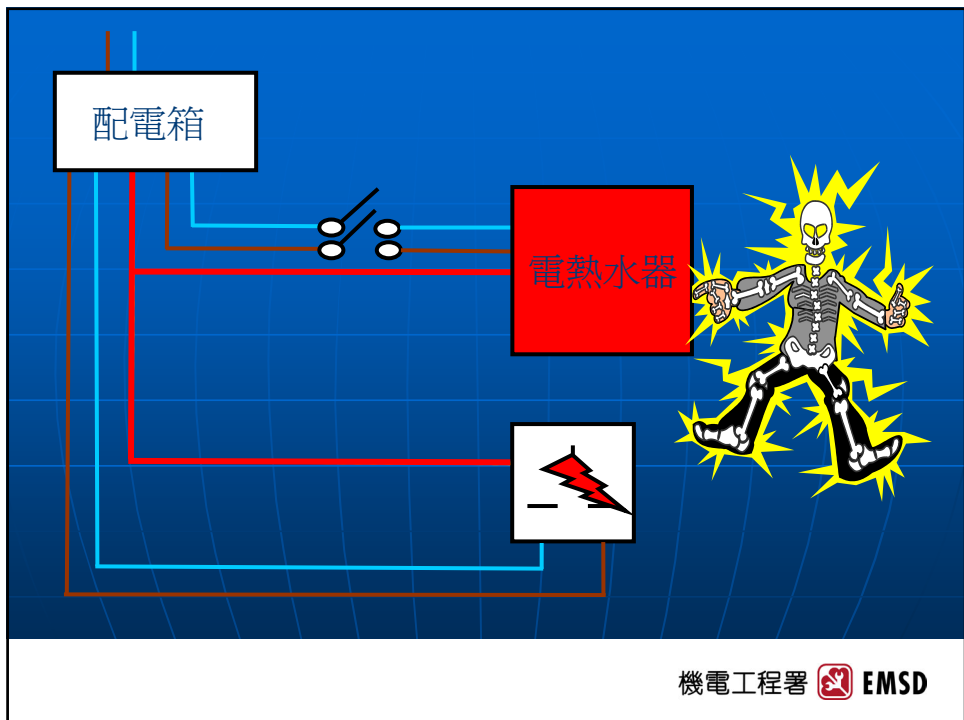
個案三

- 戶主在使用電熱水器時觸電受傷

- 插座相線不穩固導致鬆脫
- 沒有接駁來電保護導體引致斷路器失效
- 插座沒有漏電斷路器保護
- 沒有徹底檢查裝置找出漏電源頭

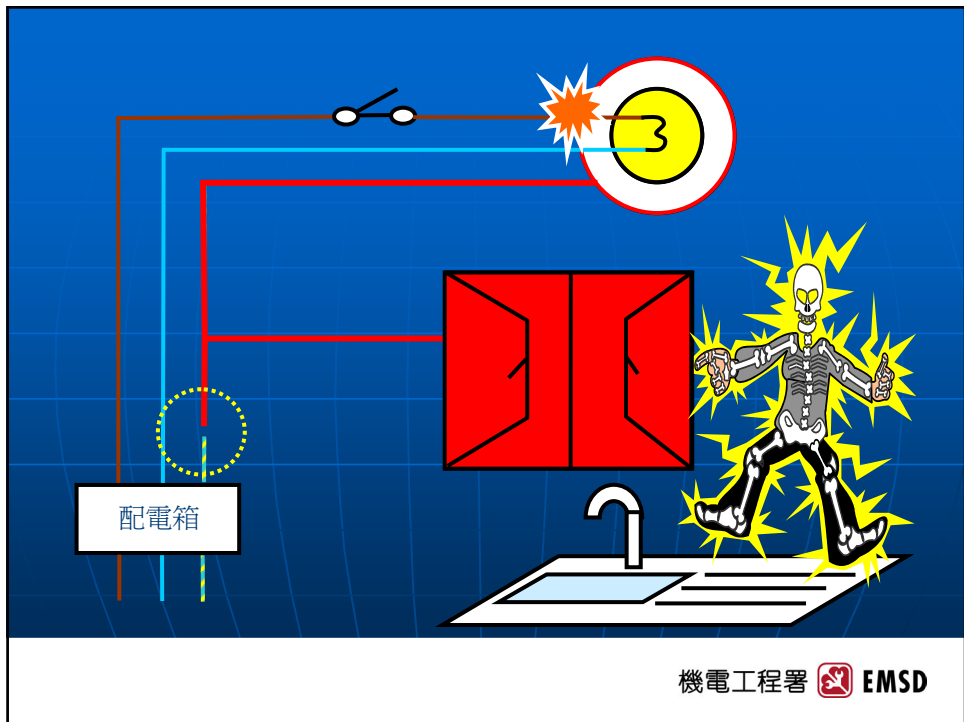
個案四

- 戶主在廚房工作時接觸到鋁窗
觸電死亡

- 保護導體安裝不當及鬆脫
- 部份可接觸非帶電金屬物件沒有等電位接駁
- 沒有作全面檢查 (例如進行環路阻抗測試)，以致找不到問題的根源
