石油氣車輛死火事件調查報告

石油氣車輛事件專案小組

2010年3月16日

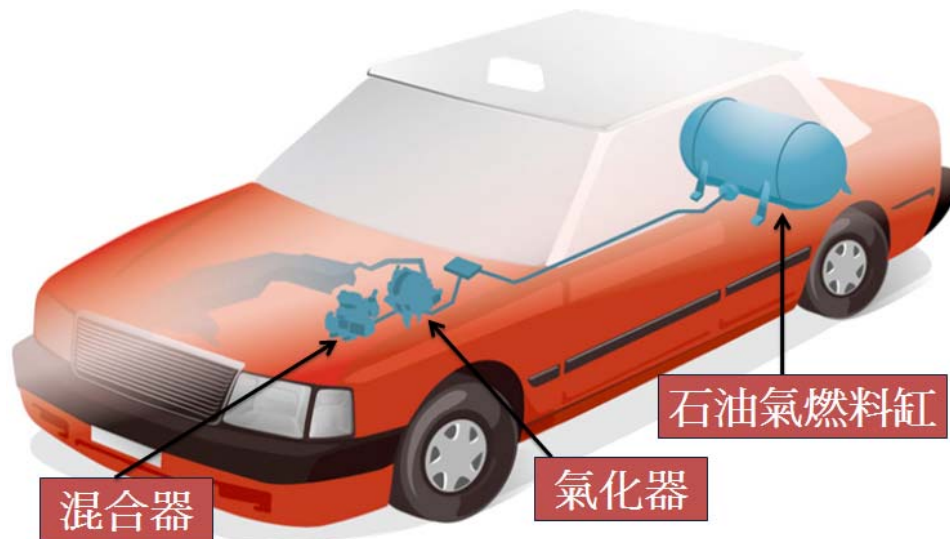
圖 6.1 - 石油氣車輛上的燃氣系統

6.1 在本港使用的石油氣車輛(詳情見附錄 W)均為原廠製造。主要涉及是次死火的石油氣車輛燃氣系統包括燃料缸、氣化器和混合器(見圖 6.1)。液態石油氣是由燃料缸傳送到氣化器，在氣化器內液態石油氣轉變成氣態，並調節至適合的壓力，通過混合器供引擎使用。

6.7 在這些個案中，發現故障原因與車輛的空燃比例不當或零件老化有關，這包括氣化器部件失靈如怠速燃料切斷閥(見圖 6.2)和其他一般的機械故障等(詳情見附錄 Y)。經過更換零件及根據車輛製造商的指引，調較如怠速空燃比例後，這些車輛的燃氣系統都可回復正常運作。

6.10 機電工程署人員也從不同渠道，包括由業界主動提供或從故障車輛拆下，共收集了 9 個氣化器並進行氣密檢驗，發覺其中有 2 個出現漏氣現象，其他故障原因都與氣化器怠速燃料切斷閥老化失靈、氣化器機械裝置不能正常運作或與怠速燃氣供應氣道阻塞有關(見附錄 Z)。
