海洋公園氦氣球

事故調查報告

機電工程署

2012 年 8 月 30 日

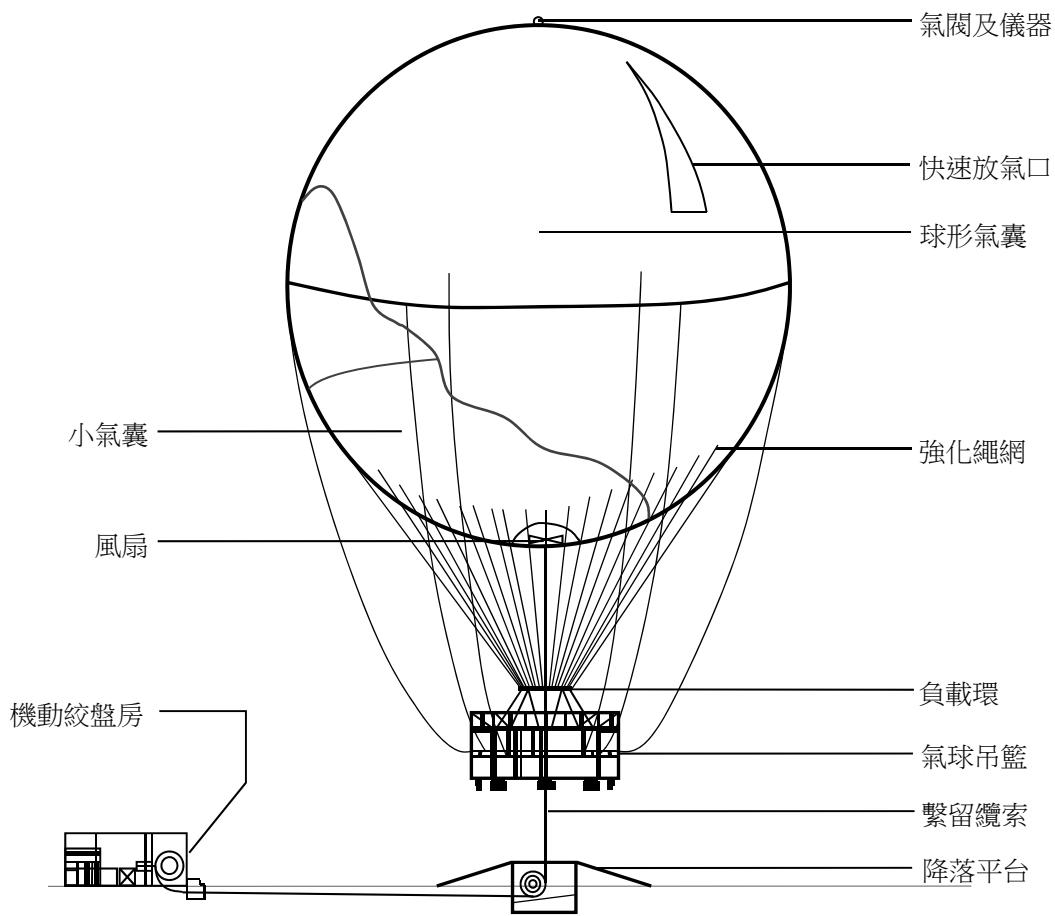
圖 2 – 氦氣球簡圖

- a. 球形氣囊 – 球形氣囊的布料中層由兩邊均有塗料的防撕裂聚胺紡織基料製成。布料內層塗有防靜電橡膠膜，確保低氦氣穿透度；而外面則以氯磺化聚乙烯（Chlorosulfonated Polyethylene, CSP）橡膠覆蓋，以防止織物受紫外線輻射影響。球形氣囊直徑約 22.46 米，體積約 5 950 立方米，由一塊薄膜分為兩個室，分別是氦氣室及作調節用途的小氣囊。氦氣室體積約 4 300 立方米，為氣球及其載重提供浮力；氣囊充氣後形成球體。小氣囊作用是為氣囊內的氦氣加壓，並在強風下協助氣囊保持球狀。氦氣體積隨着不同氣溫及高度而轉變，小氣囊會因應這些變化而膨脹及收縮以作補足。為小氣囊充氣的風扇設在球形氣囊的底部。

- b. 強化繩網－強化繩網是由一系列相互連接的繩索編織成的菱形圖案繩網，尺寸覆蓋整個球形氣囊。強化繩網聚集球形氣囊內產生的浮力，其底部連接着一個負載環，以把浮力轉移到負載環。
- c. 負載環－負載環由不銹鋼管組成，用作接合系統的各主要組件。強化繩網把氣球產生的浮力轉移到負載環的頂部，氣球吊籃則懸掛在負載環的底部外圍，機動絞盤繫留纜索也繫於負載環的底部。
- d. 氣球吊籃－氣球吊籃由鋁合金焊製而成，籃內間隔成一條狹窄通道，闊道足夠供乘客經過，並可防止乘客聚集在吊籃的一邊。扶手兩旁及鋁架頂部設有圍網，既可保護乘客，也為乘客提供良好的景觀。
- e. 纜索及機動絞盤系統－繫留纜索繫於負載環底部內側。負載環底部及繫留纜索頂部裝有一個重力傳感器，用以量度繫留纜索承受的重力，有關數據會在控制板的讀數表顯示出來。繫留纜索的另一端與機動絞盤房連接，機動絞盤以每秒 0.8 米上升速度及每秒 0.65 米下降速度來控制氣球的高度。
- f. 快速放氣口－快速放氣口呈三角形，用作迅速排出氦氣球內的氦氣。快速放氣口由離氦氣球頂端約 4 米開始延伸至氦氣球中部，總長約 7 米(關於快速放氣口及其操作的詳細資料，請參閱附錄 1)。

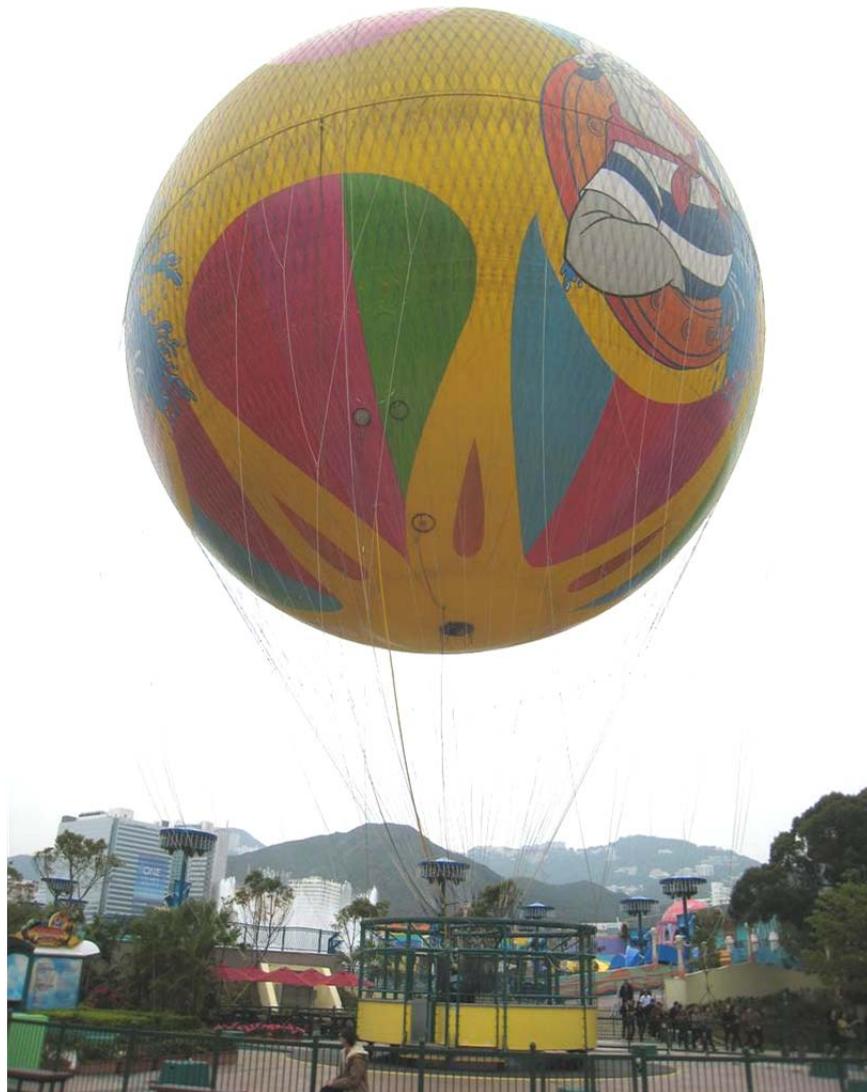
圖 3 – 氦氣球圖片

10. 如預計會出現極高風速（每小時 110 公里或以上），或氦氣球在暴雨下劇烈移動（由於繫泊繩索斷裂或繫泊系統受破壞），便須拉下快速放氣口排出氦氣。此放氣程序必須在風力增強前完成，以避免球形氣囊受破壞。快速放氣口由快速放氣口繩索（即紅色操控繩）控制打開，操作員可拉下快速放氣口繩索來打開快速放氣口。

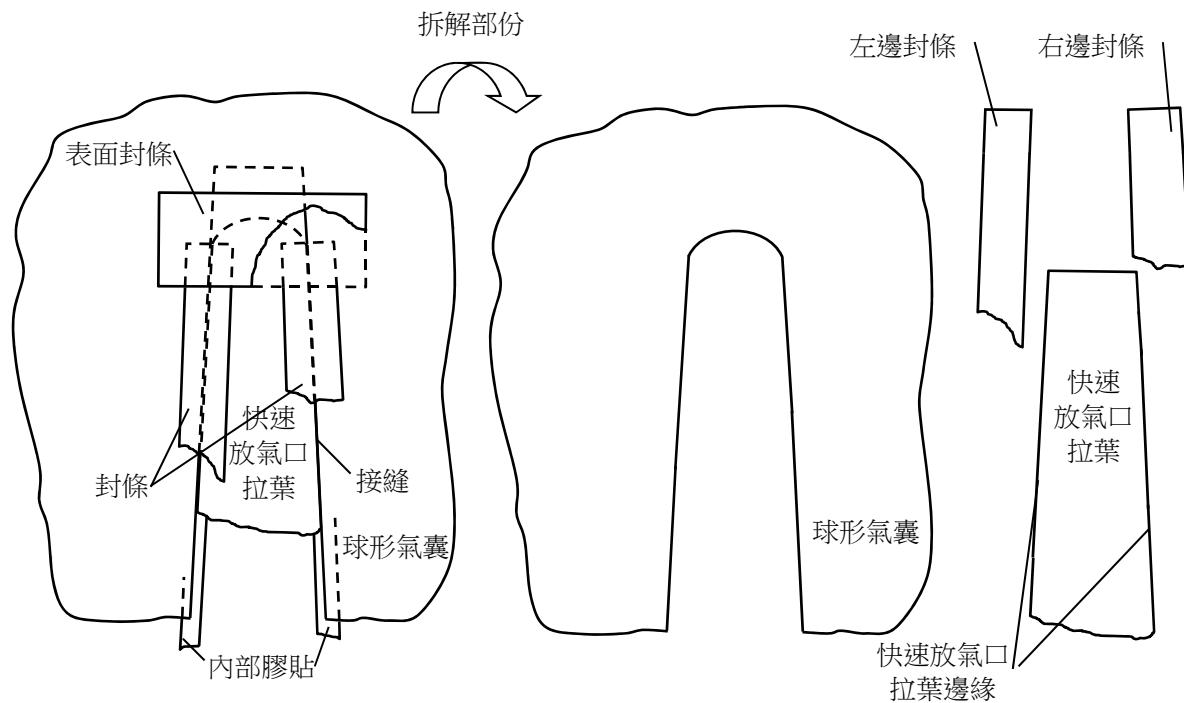
圖A2－快速放氣口構造

A3. 快速放氣口的活瓣部分稱為快速放氣口拉葉，其尺寸完全貼合快速放氣口的大小。快速放氣口接縫分別以與氣囊相同布料的封條（底部及兩邊共 3 條闊 100 毫米的封條及 1 條闊 200 毫米的封條於頂部）覆蓋及以特製膠水黏貼着（見圖 A2 及 A3a）。

A4. 根據製造商所提供的資料，於生產時，球形氣囊與快速放氣口拉葉對齊後再以 3 條闊 40 毫米的黏性膠貼固定，以方便特定黏合劑貼着封條（見圖 A2 及 A3b）。內部膠貼並非設計用來承受接縫的負荷。
