升降機意外調查技術報告

2008 年 10 月 25 日

大埔富善邨善雅樓

機電工程署

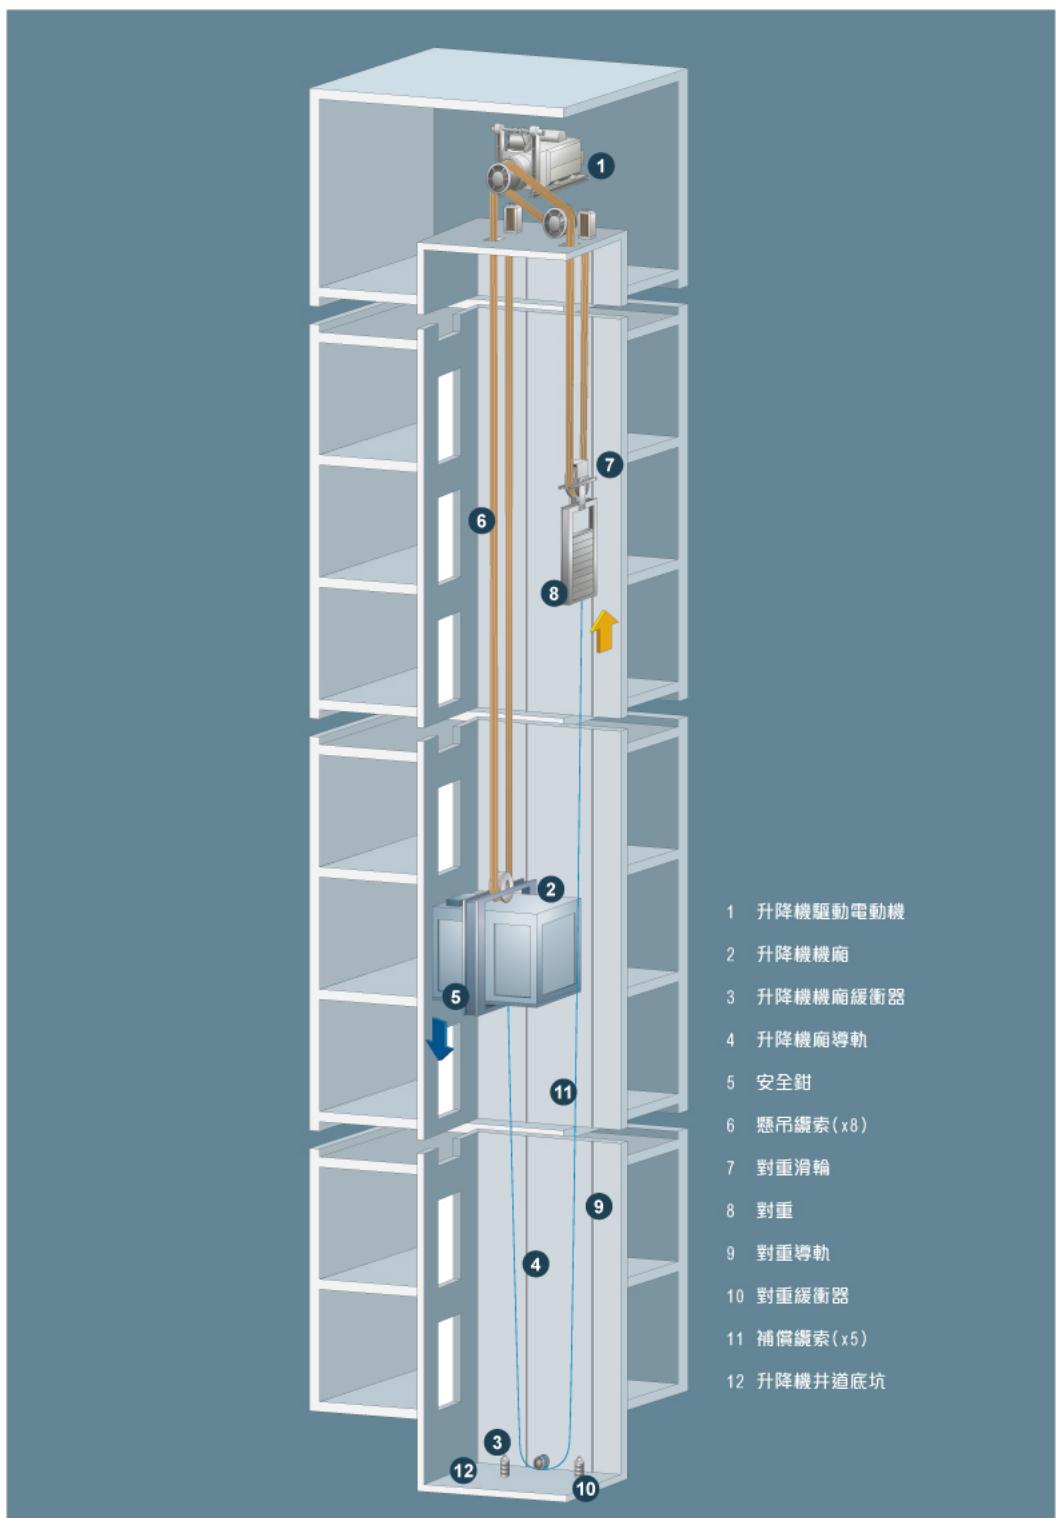
圖 2：編號 L32 升降機圖。

5. 圖 2 為該升降機圖。該升降機及其對重皆由電動機透過 2:1 比率的雙繞纜索系統驅動。八條懸吊纜索同時載重運作，每條纜索的所有滑輪皆有其各自的曳引坑槽。索末端繫固於升降機井道頂機房地板上。有一組補償纜索連接升降機機廂底部至對重底部。一部偵測升降機機廂超速運行的限速器則設置於機房地板上驅動發動機旁。升降機的垂直運行由機廂兩旁的兩條導軌牽引。如發生超速情況，限速器會啟動升降機機廂的安全鉗，使其抓緊導軌，穩住機廂，把機廂制停。升降機井道底部有兩部液壓緩衝器，在升降機及對重超越其下限線時提供緩衝，產生制停作用。
