將軍澳香港知專設計學院自動梯意外調查技術報告

機電工程署

2011 年 6 月 9 日

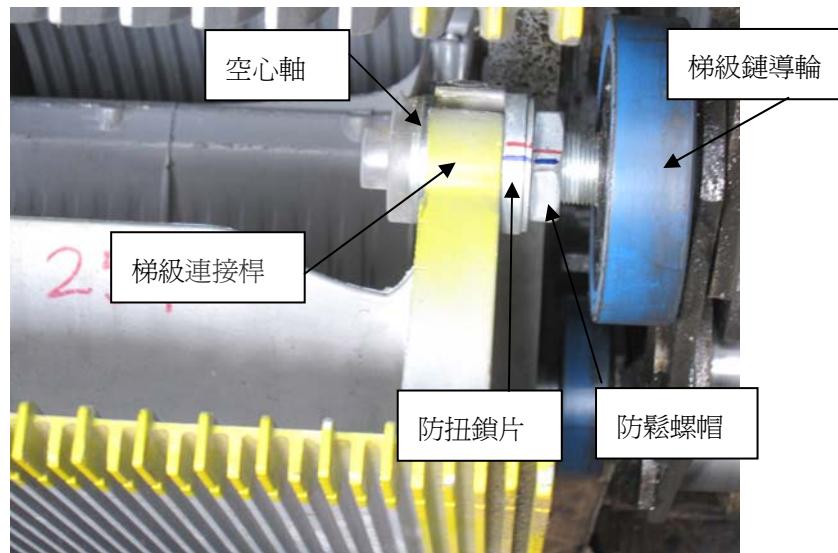
圖 1 - 梯級裝置

4. 該部自動梯每一級的左右兩邊均有兩個導輪，其中一個名為梯級鏈導輪，是經過一條長軸與梯級鏈相連接，梯級桿連接着一條空心軸及以一套防鬆螺帽及防扭鎖片將梯級鎖緊（參看附錄 A 圖 1），而另一個輔助導輪在自動梯導軌上運行。
5. 機電工程署到現場檢查時，發現編號 E4 的自動梯有 10 級梯級被卡着在上層轉向站內，而第一級被卡着的梯級（編號 24）被卡着在上層梳齒板下的位置（參看附錄 A 圖 2）及其梯級鏈長軸已斷裂，而該梯級兩邊已沒有連接着空心軸及梯級鏈導輪（參看附錄 A 圖 3 及圖 4）。
