# **Technical Investigation Report on Escalator Incident at Langham Place, Mong Kok, Kowloon**

## **九龍旺角 朗豪坊自動梯事故 技術調查報告**

Date of Incident: 25 March 2017

Issued Date: 9 June 2017

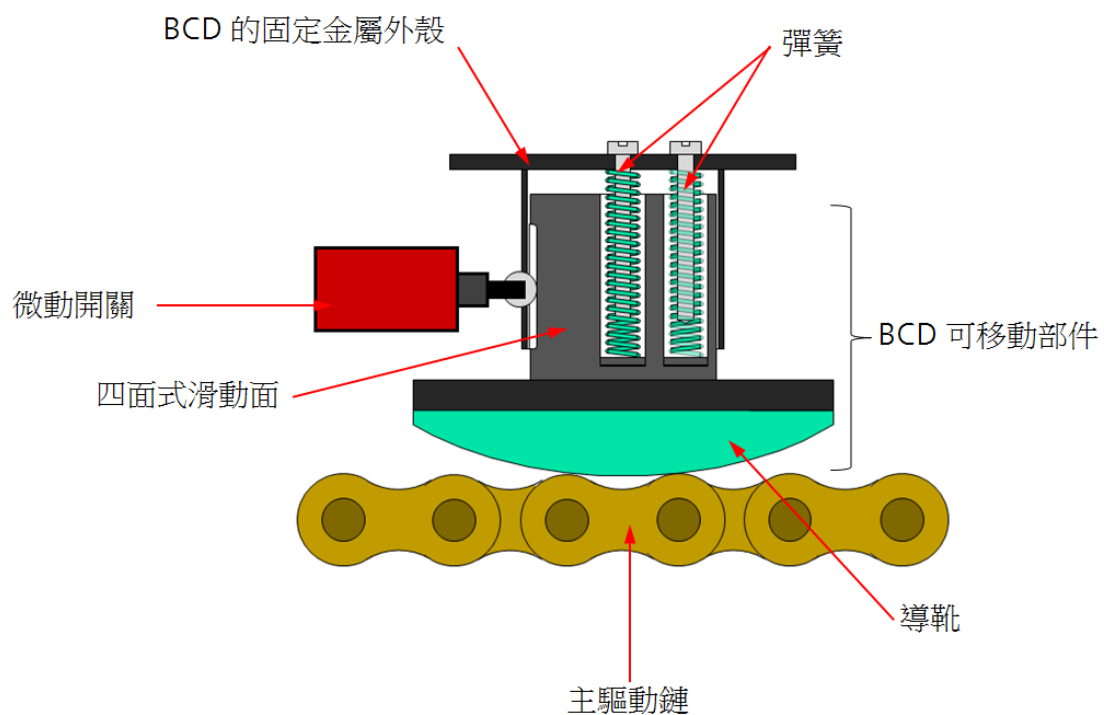
圖 3：驅動鏈斷裂裝置（BCD）的構造

6.3.2 如圖 3 所示，BCD 的可移動部件是安裝在一個固定金屬外殼內，部件的底部有一個塑膠製導軌。可移動部件的設計，令其可以在固定金屬外殼內自由上下移動。固定金屬外殼內安裝了兩條壓縮彈簧，在自動梯正常運作的情況下，該兩條壓縮彈簧會擠壓可移動部件及塑膠製導軌，令導軌可與移動中的主驅動鏈接觸及在主驅動鏈上滑動。當主驅動鏈斷裂或過度延長時，壓縮彈簧會把可移動部件和導軌往下推，此時 BCD 外殼上的微動開關會被可移動部件的曲線滑動面觸動，繼而發出信號啟動附加制動器。

6.3.3 事故發生後，我們檢取有關的 BCD（如圖 9 所示）並送往實驗室進行調查。經拆開該 BCD 後，發現其固定金屬外殼與可移動部件的滑動面之間存有黏性油脂。該等黏性油脂是由用以潤滑主驅動鏈的潤滑油和環境中的塵埃混合而成。

6.3.5 黏性油脂令可移動部件與固定金屬外殼之間的摩擦力增加，而其中一條彈簧功能失效令彈簧力減少，均導致 BCD 無法正常運作，未能令可移動部件及導軌在主驅動鏈斷裂時向下伸展以啟動微動開關。因此，附加制動器沒有被啟動以制停自動梯。

7.2 主驅動鏈是因金屬疲勞而斷裂，而 BCD 功能失效是因 BCD 可移動部件的滑動面存有黏性油脂及壓縮彈簧調校不當所致。該等黏性油脂和已減少的彈簧力阻礙可移動部件的運作，導致主驅動鏈斷裂時，BCD 沒有向附加制動器發出信號，以制停自動梯。

8.5 機電署於 2017 年 4 月 7 日發出提示通告第 3/2017 號，提醒所有註冊自動梯承辦商和註冊自動梯工程師應該妥善保養 BCD，以確保整個啟動機制可自由運作，及應該全面測試 BCD，以檢查其電氣和機械部件的綜合運作表現。此外，他們應按照《升降機工程及自動梯工程實務守則》中相關條文的規定，仔細檢查主驅動鏈，以確保沒有破裂、斷裂和過度延長。
