香港北角英皇道 478-480 號升降機事故

技術調查報告

機電工程署

2013 年 7 月

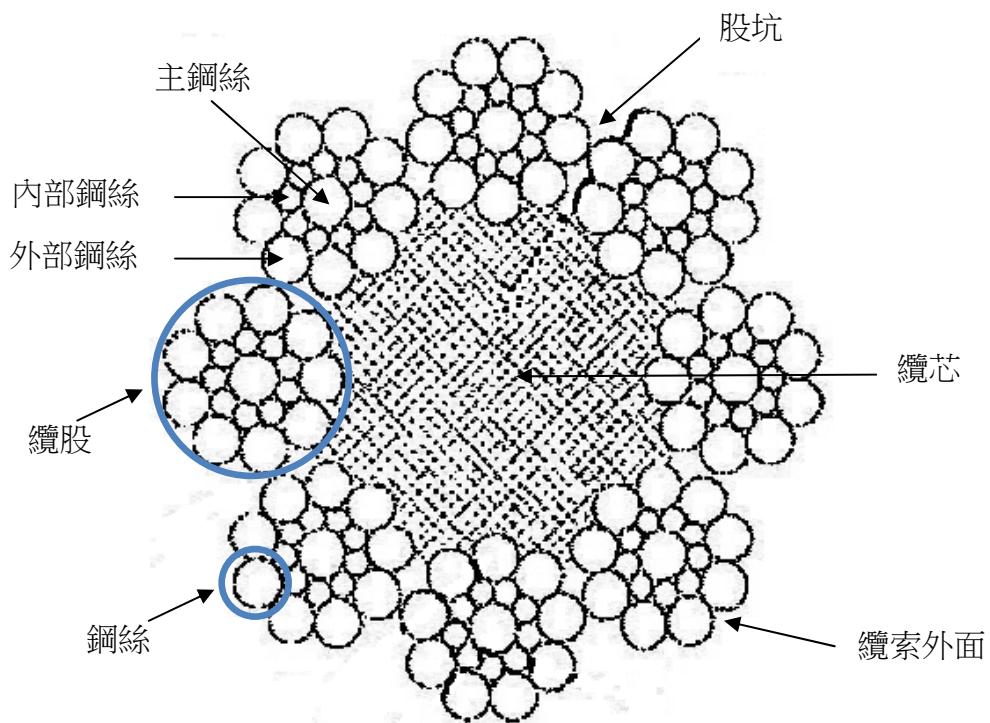
圖 3：纜索截面圖。

6.9 事涉的 4 條懸吊纜索都是在折向滑輪附近相若的位置斷裂。懸吊纜索上有明顯可見的磨損和紅色氧化鐵粉（又稱「錆粉」），特別是在接近斷裂點的地方。圖 3 展示一般纜索的截面圖。

6.10 在所有纜索的纜股斷口末端只發現主鋼絲和內部鋼絲，完全找不到纜芯和外部鋼絲（見圖 3a）。而在斷口附近，各纜股在纜索斷裂後張開。在徹底檢驗懸吊纜索後，我們發現纜索在這處並無纜芯，直至在距離斷口較遠的部分才找到纜芯。出現這情況，可能是因為鋼絲移動時將纜芯切成小塊，而這些小塊在纜索斷裂時掉落（見圖 3b）。此外，我們見到在纜股的外鋼絲上所形成的凹位，這表示纜股之間曾發生磨擦（見圖 3c）。

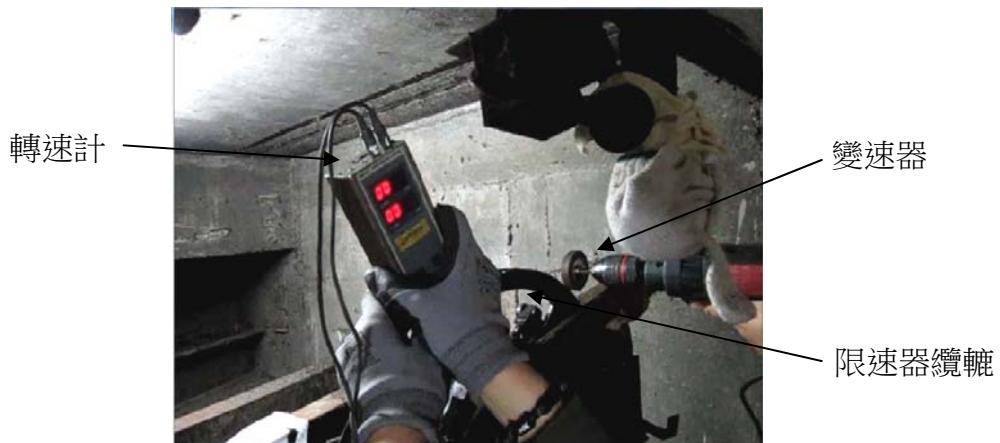
圖 9：限速器啟動速度測試安排－利用變速器驅動限速器纜繩。

6.23 我們進行了另一項測試，目的是為了查證限速器的啓動速度設定是否正確。進行測試的方法是在保險纜脫離限速器纜轆時，利用變速器驅動限速器纜轆（見圖 9）。測試結果顯示啓動速度（電氣啓動速度是每秒 1.3 米而機械啓動速度是每秒 1.4 米）與限速器資料牌上顯示的速度相符，並且符合由機電署發出的《升降機及自動梯設計及構造實務守則》訂明的規定。

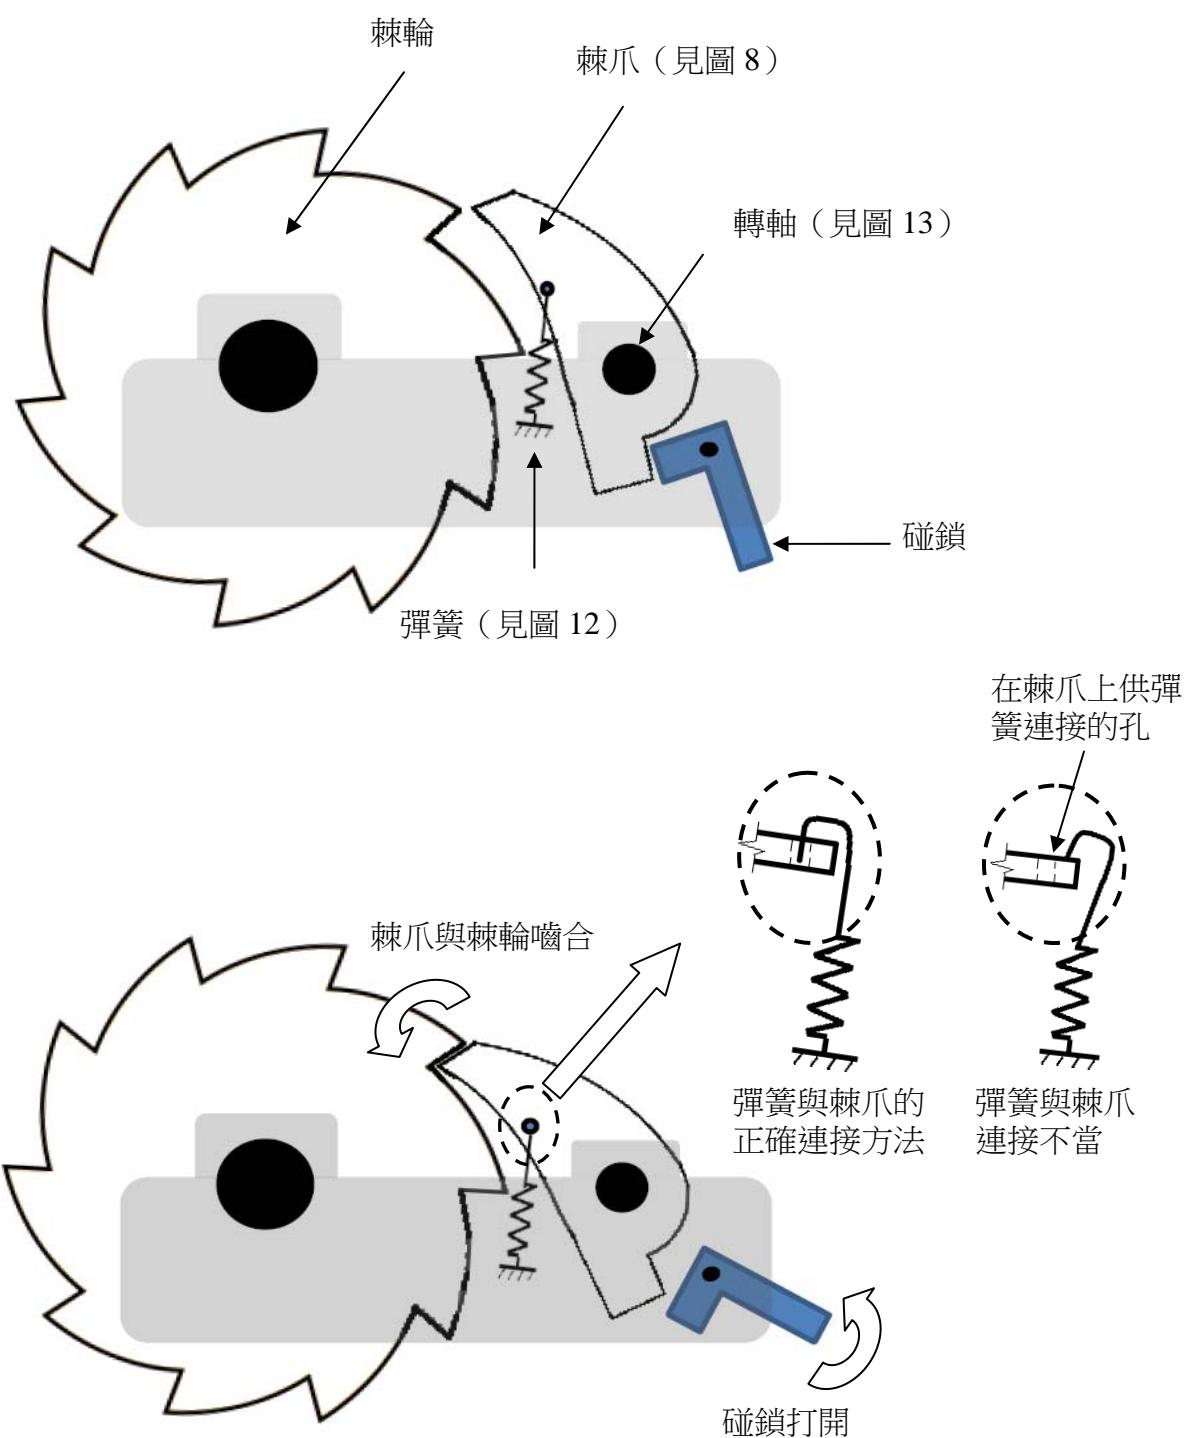
圖 11：上述兩圖顯示限速器棘爪和棘輪的操作。下圖顯示當碰鎖打開後，棘爪與棘輪嚙合的情況。

6.26 限速器的棘爪裝有彈簧，以確保當碰鎖打開時棘爪能與棘輪嚙合。圖 11 顯示棘爪和棘輪的操作。我們發現棘爪的張力彈簧與棘爪連接不當，而彈簧的連接端亦已變形（見圖 12）。

7.3 限速器未能啟動安全鉗以把升降機制停在導軌上。在事故發生時，雖然已達到啟動速度，但限速器的棘爪卻沒有與棘輪嚙合，以致未能啟動升降機的安全鉗。棘爪的張力彈簧連接不當以及棘爪轉軸锈蝕，可能是導致限速器的棘爪與棘輪未能成功地嚙合的原因。
