**Technical Investigation Report on
Lift Incident at Paris Court,
Sheung Shui Town Centre, New Territories**

新界上水名都巴黎閣
升降機事故
技術調查報告

Date of Incident: 11 May 2018
事故日期：2018年5月11日

Date of Issue: 20 August 2018
出版日期：2018年8月20日

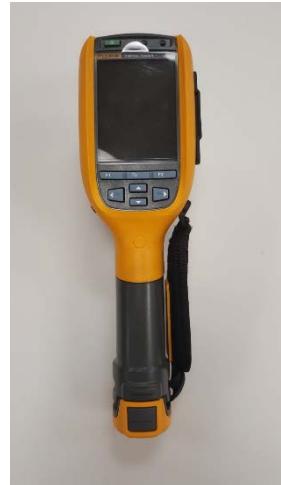
圖 5 – 热能探测器

- a) 肇事升降機的所有安全開關掣經檢查、測試及查驗後，發現運作正常。
- b) 從閉路電視片段所見，肇事升降機於事發前的上午，曾發生四次非預定上移，期間沒有乘客受傷，管理公司亦沒有收到相關不正常運作的報告。
- c) 受害人於事發時正在 7 樓進入升降機機廂，制動器未有於 7 樓制停肇事升降機機廂，但機廂最終在大約 12 樓的位置停下。
- d) 升降機於事故發生前的運行模式均被記錄，用以完整地模擬升降機的運作過程，並運用了熱能探測器(圖 5)記錄制動線圈及制動襯片的溫度。有關結果載於圖 6。模擬測試於 00:00:00(時時:分分:秒秒)開始。升降機依照事發前的運行模式運行，當左制動柱塞及右制動柱塞運行至測試時間 00:33:02 時，開始出現運作異步及遲緩(滯後約 1 秒)。模擬測試繼續進行，發現制動柱塞開始停止移動，導致制動臂及其制動襯片未能於測試時間 01:12:23 打開。由於制動柱塞未能移動，即使升降機馬達及制動鼓正在運作中，制動襯片(包括左右兩邊)仍然持續地被壓向制動鼓。因此，左制動襯片及右制動襯片的溫度開始持續地上升至大約 220°C。最後，於測試時間 03:25:00 時，縱使升降機層站門仍然處於開啟的狀態，機廂出現非預定移動的情況。
