昂坪 360

2008 年 4 月 11 日發生的停頓事故原因

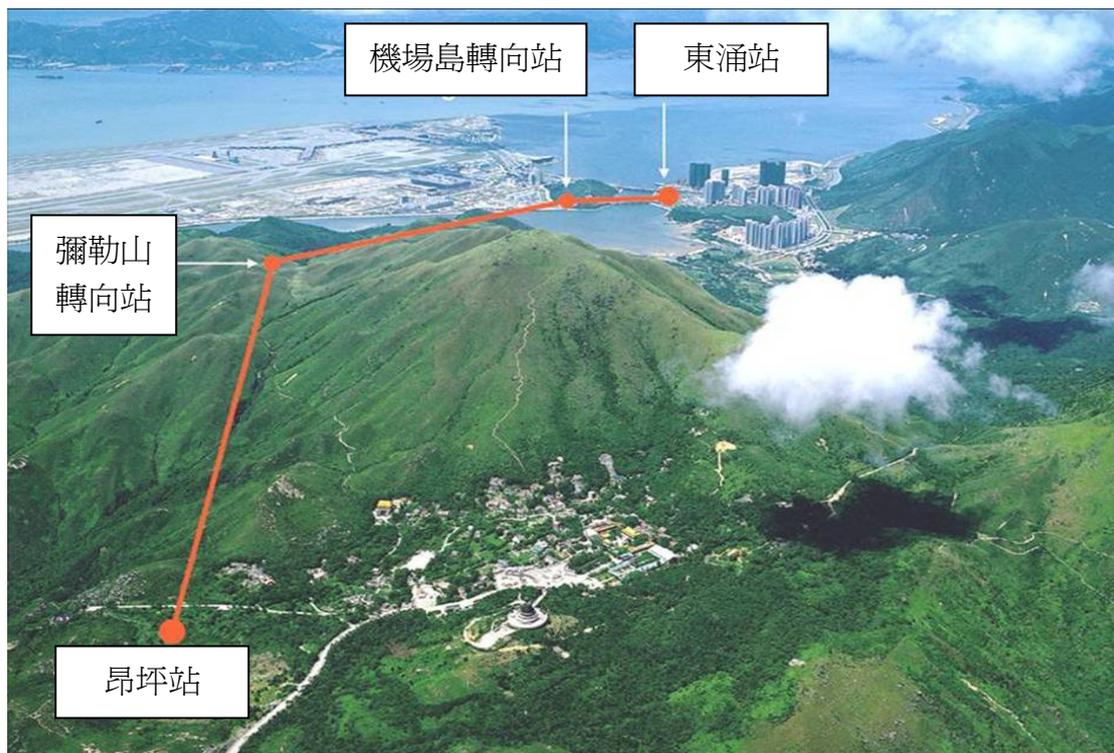
圖 A 昂坪 360 纜車的俯瞰圖

在昂坪 360 纜車沿線有兩個中途轉向站，名為機場島轉向站及彌勒山轉向站。圖 A 顯示昂坪 360 纜車的路線及各車站位置。
