致各豐田小巴車主及車房同業

豐田 COASTER 石油氣小巴
石油氣缸拆卸程序和外部檢查

日期：2010 年 2 月

皇冠汽車有限公司

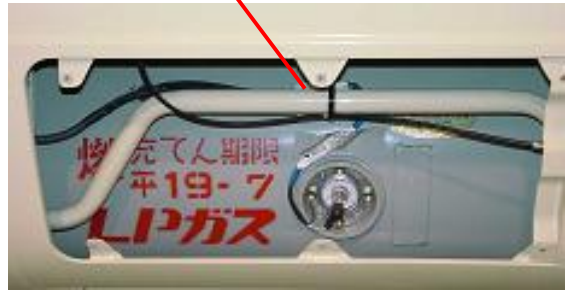
| <p>拔除石油氣存量指示計接線插</p> | <p>接線插</p> |

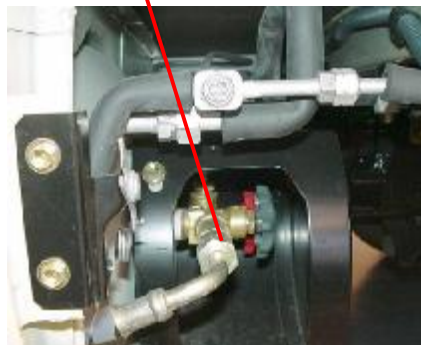
| <p>拆離輸入喉管</p> <p>注意：喉管內殘餘石油氣</p> | <p>輸入喉管</p> |

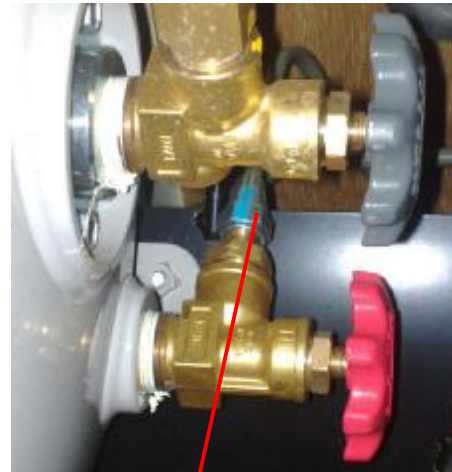
輸出喉管

拆離石油氣輸出喉管

注意：喉管內殘餘石油氣

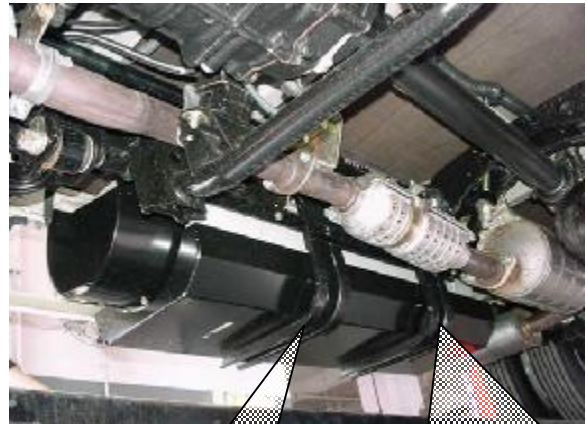
拆離保護板裝置螺絲和絲帽

注意：保護板裝置連石油氣缸一同卸下

保護板裝置固定在車陣位置
