EMSD Annual Technical Seminar

電力設施運行及 維修個案分享

電力設施運行及維修測試的意外案例解構

電力意外個案分析

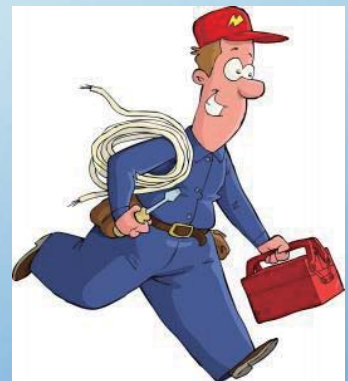
工具遺留引致短路爆炸

- 掣櫃中倉的**金屬間隔板**被**遺留在匯流排（電巴）面**，在測試絕緣時並沒有檢查出來，因匯流排（電巴）的表面是焗漆，當恢復供電後，最終因金屬板產生渦流發熱，最終引致**跳掣**！

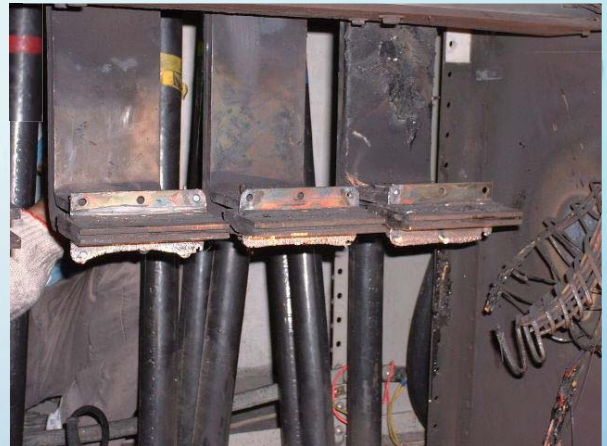
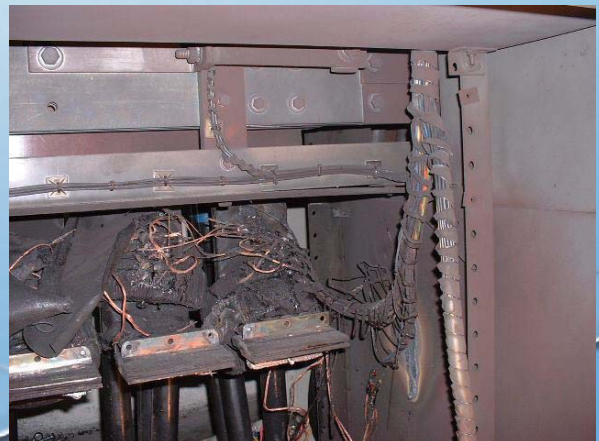
- 某著名品牌的空氣式斷路器（ACB）的掣後巴掌位套上的變流器（CT）
- 曾有案例，電工完成測試後將掣推回原位時，不慎夾斷了變流器（CT）的線路，最終引致**短路爆掣**；

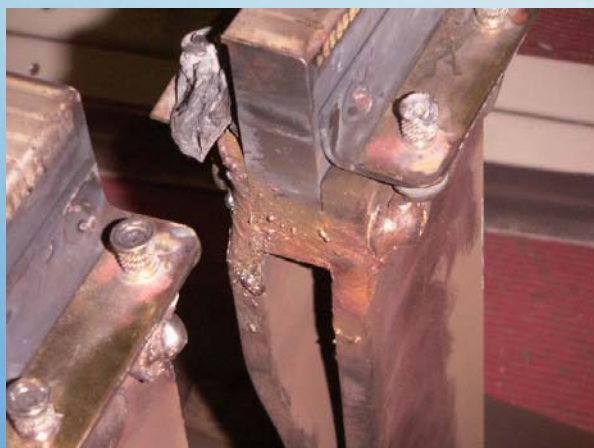
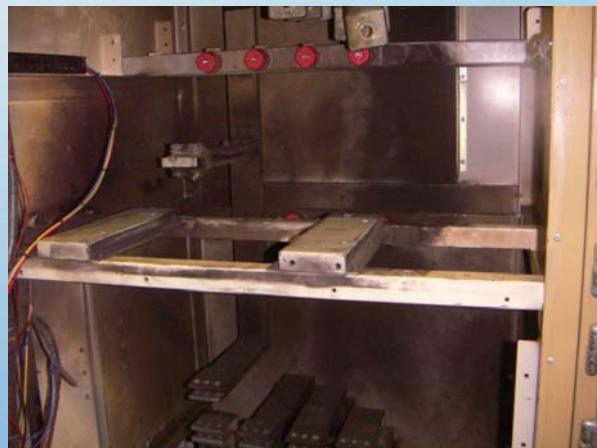
在維修完結時，忘記拆除接地裝置作防觸電的安全保護接地線，最終引致**短路爆炸**

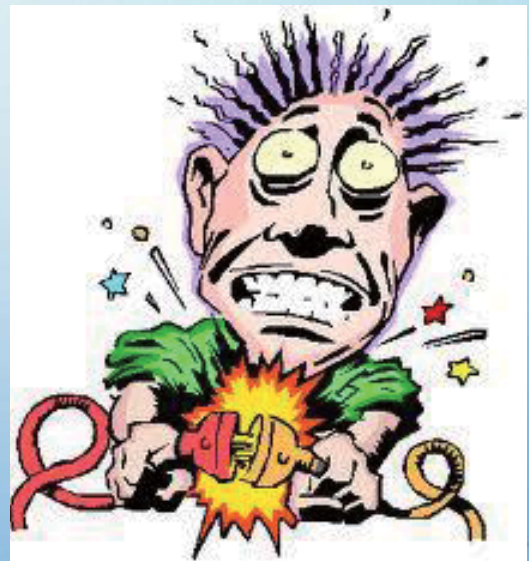
停電維修時，供電變壓器停電後，經常忘了還有**第三電源**，如不間斷供電裝置（UPS）；電池充電器（BATTERY CHARGER）；新能源（如太陽能；風能等）的供電，最終可能引致電力工程人員**觸電**

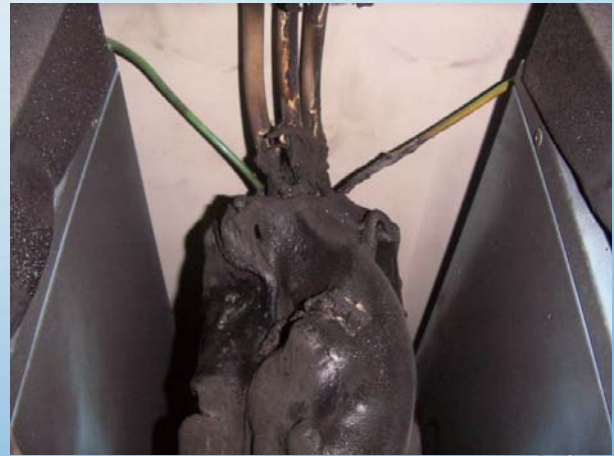
- 電容值因**內部損壞**引致降低，恢復供電即產生**短路爆電容**

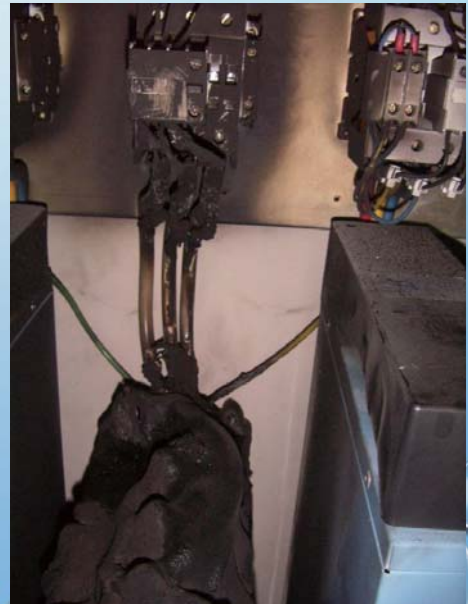
- 電容櫃或安裝在掣櫃內間格的**電容散熱風扇失靈**不動作，最終過熱引致**電容爆炸及起火**。

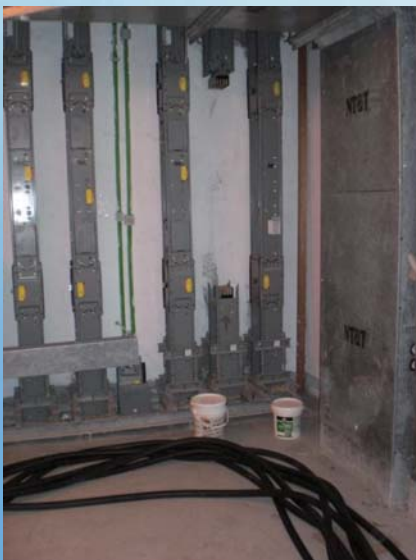
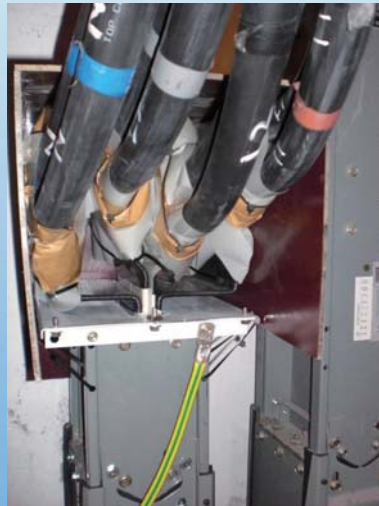
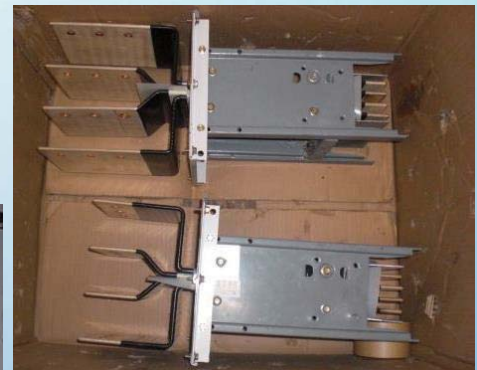
2000A 電力匯流排(BUSDUCT) 燒損

事故成因： 15/F沖廁水水缸溢流, 經匯流排槽縫隙滲漏至 7/F電掣房, 導致匯流排完全短路 (dead short)

1. 隔離
2. 減負荷
3. 立即安排臨時電纜接駁
4. 備用接駁配件 (蟹爪)

1. 隔離水患 (做好地台防水工作 / 遷移中途水缸)
2. 保持必要配件存貨
3. 定期進行紅外線熱像檢測儀 (THERMAL SCANNING)

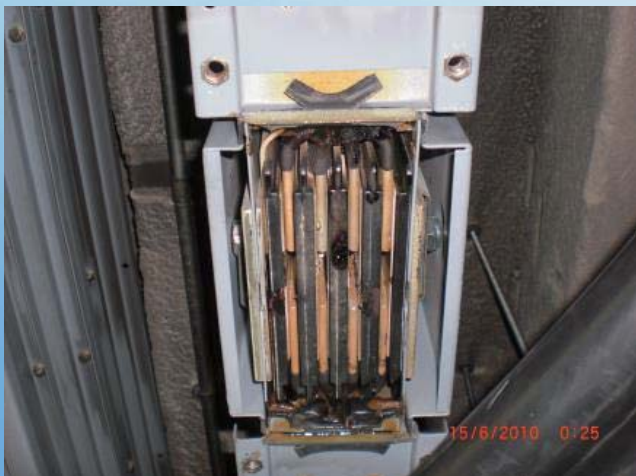
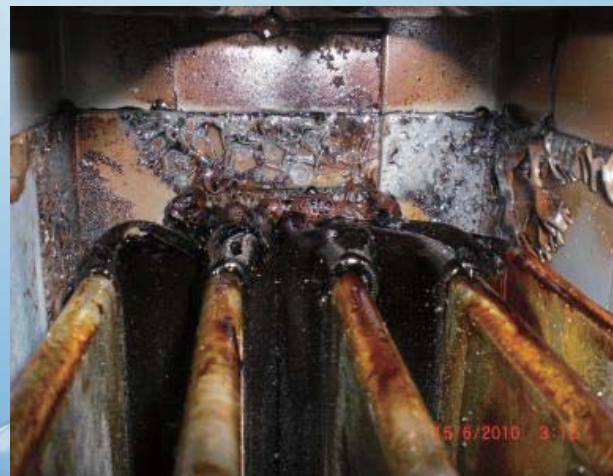
個案: 3200A 電力匯流排 (Busduct) 接口位過熱

影響範圍: 因及早發現即時通知租戶, 當晚緊急停電維修

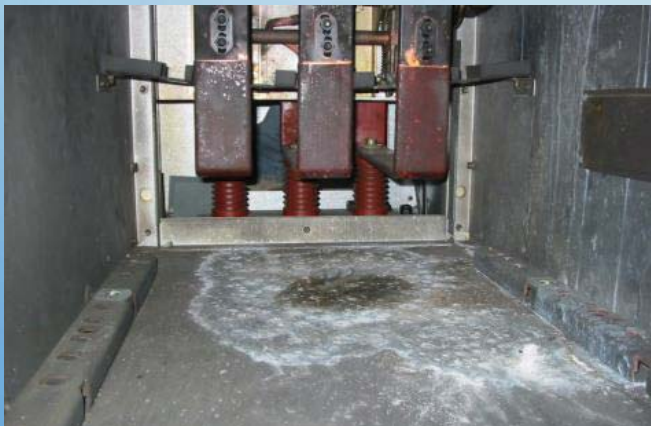
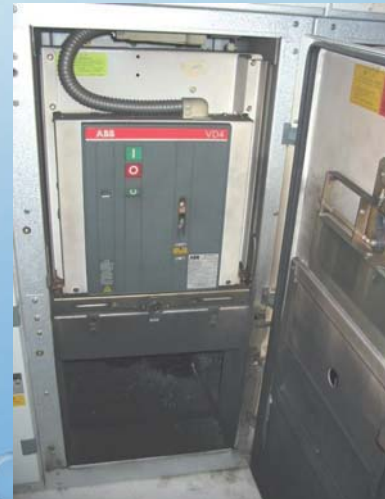
630A 真空斷路器 (VCB) 燒損

- 影響範圍:
- 1 台高壓(HV) 550 TR 冷氣機組(Chiller)
 - 相關 Busbars 發生短路, 觸發過載跳脫
 - 產生電壓驟降 (Voltage Dip)

高壓掣櫃頂上的熱排氣管 (Exhaust Air Duct) 遇出風口冷空氣, 溫差令排氣管表面產生**冷凝水**, **冷凝水**連續滴入**VCB**, 造成災難。

1. 損壞部份需要修理和整流
2. 主要部件“SURGE ARRESTERS”需要更換和重新安裝
3. 測試將在上述整改工作完成後進行

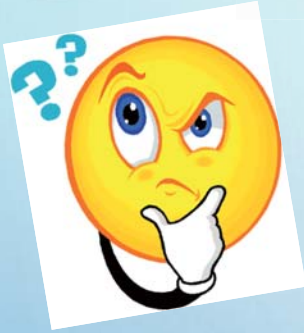
SURGE ARRESTER 避
雷器已燒壞, 內板發
現水漬

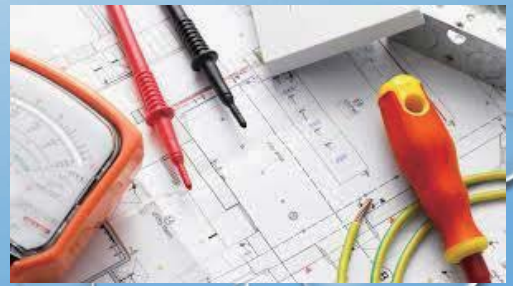
在R相和金屬外殼之間 引起的干擾問題

(ELECTROMAGNETIC INTERFERENCE)

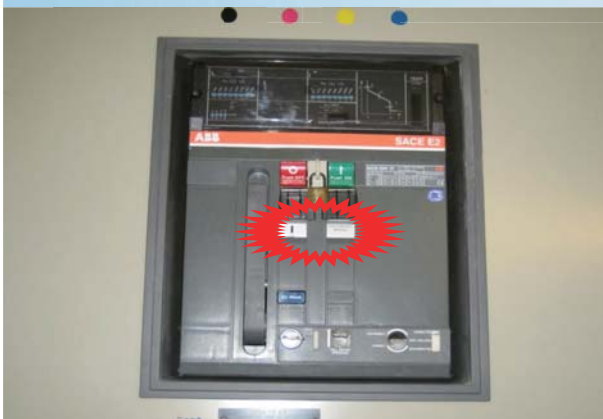
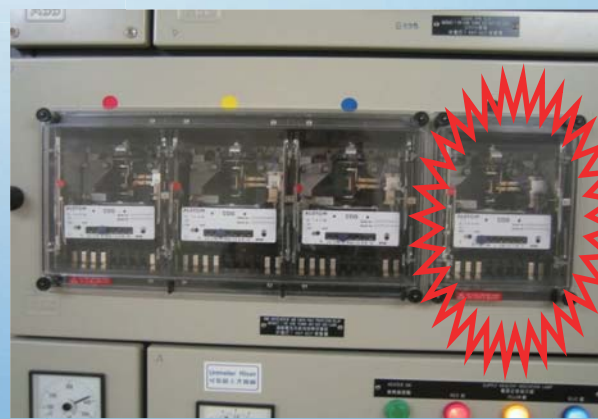
1200A ACB 匯流排跳脫原因

Built-in O/L

IDMT - E/F Protective Relay
